Rapporto di prova N°: 0069/2025

RAPPORTO DI PROVE SPERIMENTALI IN SITO

OGGETTO: SERVIZI DI INDAGINI DIAGNOSTICHE IN SITO FINALIZZATI AI LAVORI DI RESTAURO E RISANAMENTO CONSERVATIVO DELLE SERRE ORTO BOTANICO - LUCCA CUP J61E24000200004 - VERIFICA DELLA VULNERABILITÀ SISMICA.

UBICAZIONE: VIA DEL GIARDINO BOTANICO - LUCCA (LU)

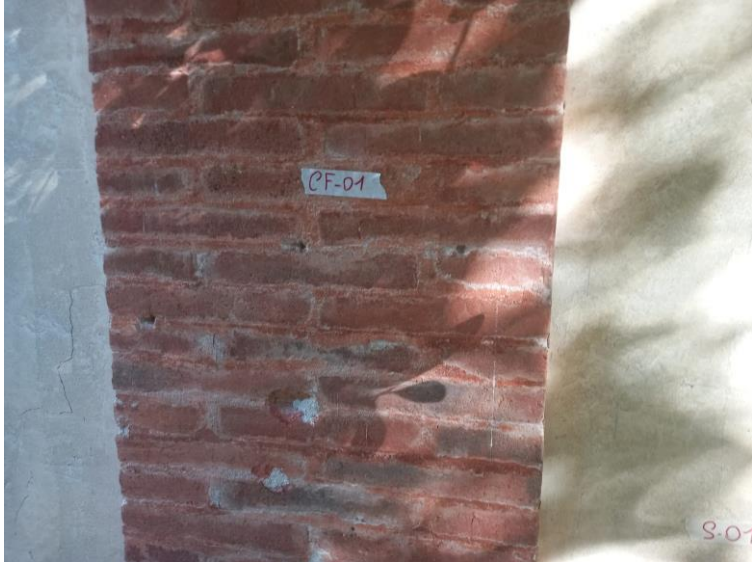
Sezione	Ubicazione	DESCRIZIONE
CF_01	Serre Ottocentesche	<p>Paramento murario in mattoni pieni di laterizio, disposti in corsi orizzontali con giunti malta a base di calce.</p> <ul style="list-style-type: none"> • La superficie si presenta con decolorazioni e variazioni cromatiche del mattone, dovuti a fenomeni di umidità e ossidazione. • Parte dei giunti malta risultano consumati e disgregati, con parziale perdita di materiale legante. • Visibili tracce di umidità ascendente e efflorescenze saline localizzate. <p>Non si rilevano distacchi significativi o segni di instabilità strutturale.</p>

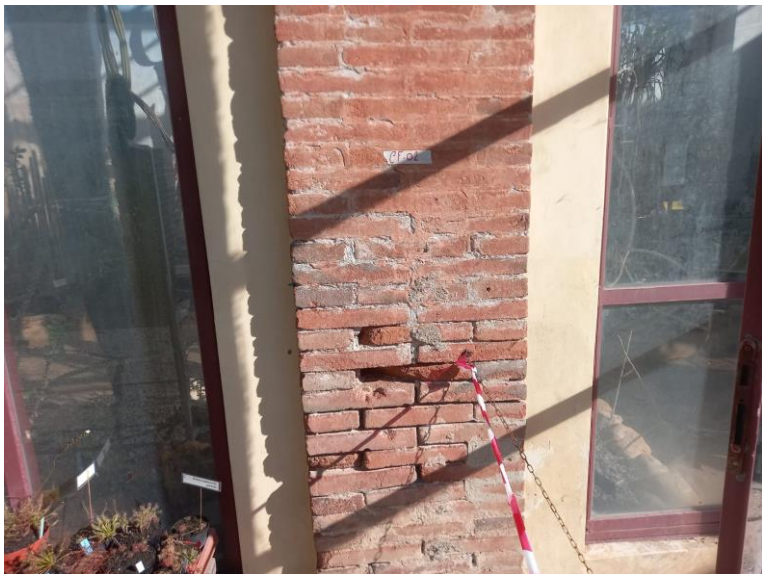
Sezione	Ubicazione	DESCRIZIONE
CF_02	Serre Ottocentesche	<p>Paramento Murario in mattoni pieni di laterizio, disposti in corsi orizzontali con giunti malta a base di calce.</p> <ul style="list-style-type: none"> • La superficie si presenta disomogenea nel colore e nella tessitura, segno di differenti fasi costruttive o ripristini nel tempo. • I mattoni mostrano degrado superficiale diffuso, con scagliature, erosione e perdita di coesione. • I giunti di malta risultano in gran parte erosi o disgregati, con arretramento fino a 20 mm rispetto al paramento. • Presenze di efflorescenze saline bianche e alterazioni cromatiche, probabilmente dovute a fenomeni di ossidazione e umidità ascendente. • Non si notano lesioni strutturali gravi, ma il degrado materico è significativo in superficie.

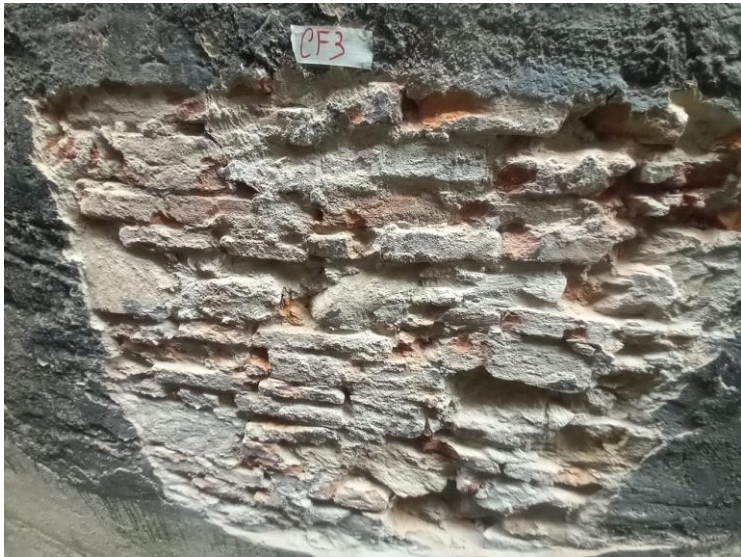
Sezione	Ubicazione	DESCRIZIONE
CF_03	Centrale Termica	<p>Paramento murario misto in pietrame e mattoni pieni disposti in corsi regolari, con giunti in malta di calce.</p> <ul style="list-style-type: none"> • La superficie appare fortemente degradata con evidenti efflorescenze saline e alterazioni cromatiche dovute all'umidità. • Si notano erosioni nei giunti di malta, in parte polverulenti e disgregati. • Presenza di dispositivi superficiali compatibili con fenomeni di inquinamento atmosferico o umidità ascendente. • Alcune aree mostrano incipiente disgregazione dei mattoni, con perdita di coesione superficiale. • Giunti di malta di elevata porosità e scarsa coesione, parzialmente disgregati, con profondità di erosione stimata tra i 5 e 20 mm. • Efflorescenze saline del tipo solfatico • Risalita capillare d'acqua nelle murature. Insufficiente traspirabilità dell'intonaco sovrastante.

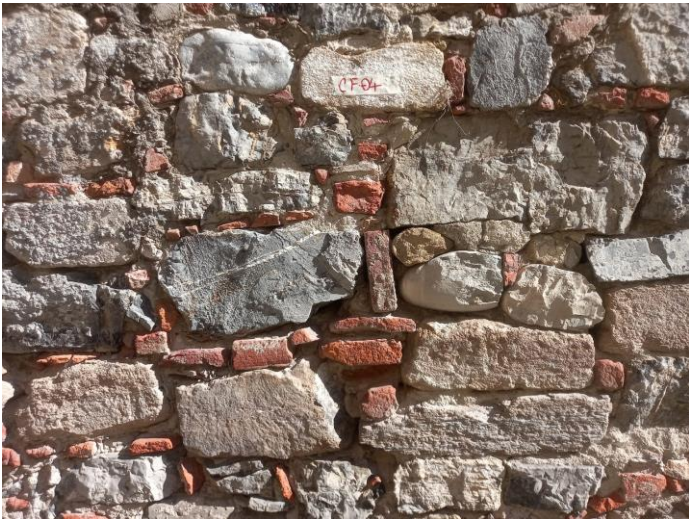
Sezione	Ubicazione	DESCRIZIONE
CF_04	Serre Ottocentesche	<p>Paramento murario in muratura mista di pietrame e laterizio a tessitura irregolare e giunti di malta a base di calce aerea.</p> <ul style="list-style-type: none"> • Si distinguono blocchi di pietra irregolare alternati a mattoni pieni impiegati come zeppe e regolarizzazione dei corsi. La muratura appare ancora coerente, tuttavia la mancanza di omogeneità e la malta degradata riducono la collaborazione tra gli elementi lapidei e laterizi. • Pietra di grana media, di natura calcarea o arenacea, parzialmente alterata in superficie. • Mattoni pieni in laterizio, in alcuni punti disgregati o con efflorescenze saline • Malta di calce degradata, con arretramento dei giunti e perdita di coesione. • Tessitura disomogenea con variazione della pezzatura e discontinuità nei giunti. • Tracce di umidità ascendente e deposizioni superficiali. • Zone con fessurazioni sottili e disgregazione localizzata dei giunti.

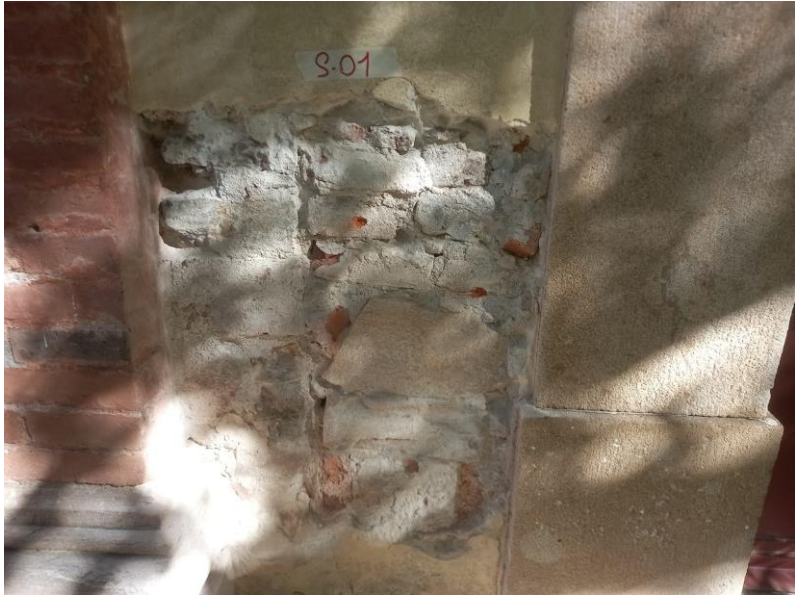
Sezione	Ubicazione	DESCRIZIONE
S_01	Serre Ottocentesche	<p>Muratura mista in pietra e laterizio con malta di calce aerea degradata e con perdita di coesione superficiale, parzialmente coperta da intonaco. Si presenta con:</p> <ul style="list-style-type: none"> • coesione ridotta dei giunti; • disgregazione dei giunti e perdita di aderenza della malta; • infiltrazione di umidità capillare lungo il contatto con il basamento lapideo; • presenza di materiali incoerenti. • Paramenti murari affiancati e non ammortati

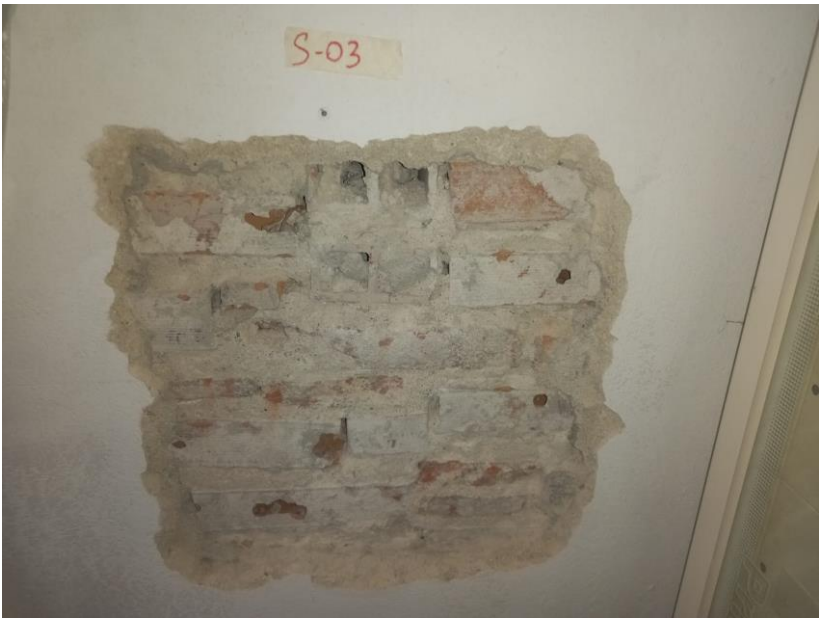
Sezione	Ubicazione	DESCRIZIONE
S_03	Serre Ottocentesche	<p>Muratura in laterizio forato con malta di calce aerea degradata e con perdita di coesione superficiale, parzialmente coperta da intonaco. Si presenta con:</p> <ul style="list-style-type: none">• coesione ridotta dei giunti;• disgregazione dei giunti e perdita di aderenza della malta;• infiltrazione di umidità capillare lungo il contatto con il basamento lapideo;• presenza di materiali incoerenti.

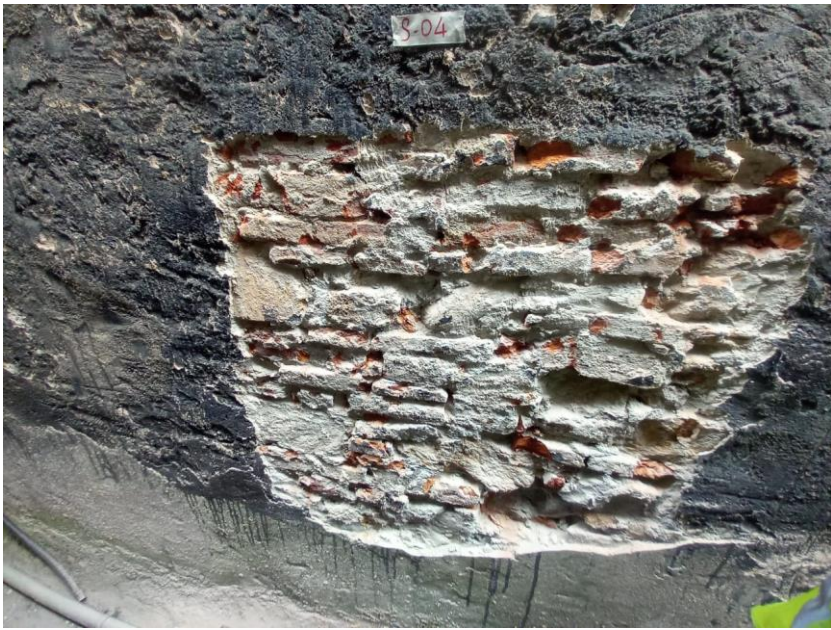
Sezione	Ubicazione	DESCRIZIONE
S_04	Centrale Termica	<p>Muratura mista in laterizio pieno e pietrame con malta di calce aerea degradata e con perdita di coesione superficiale, parzialmente coperta da intonaco. Si presenta con:</p> <ul style="list-style-type: none"> • coesione ridotta dei giunti; • disgregazione dei giunti e perdita di aderenza della malta; • infiltrazione di umidità capillare lungo il contatto con il basamento lapideo; • presenza di materiali incoerenti.

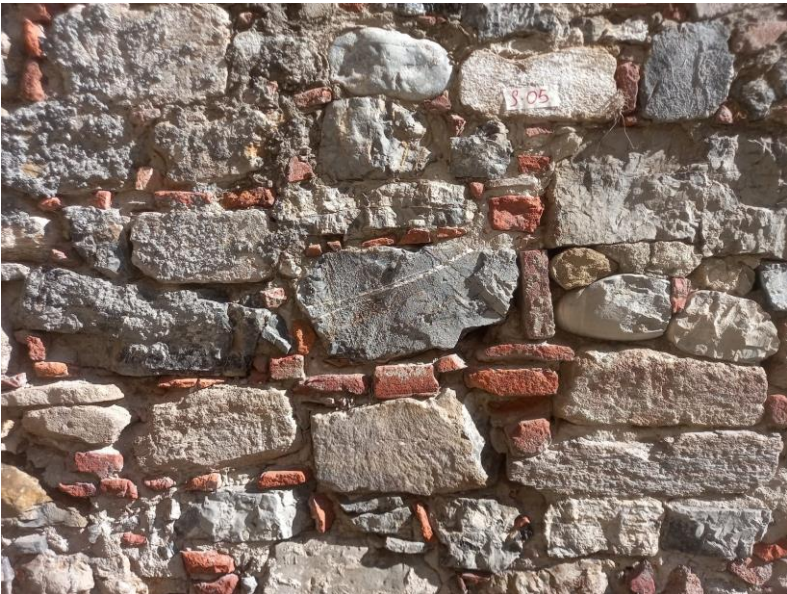
Sezione	Ubicazione	DESCRIZIONE
S_05	Serre Ottocentesche	<p>Paramento murario in muratura mista di pietrame e laterizio a tessitura irregolare e giunti di malta a base di calce aerea.</p> <ul style="list-style-type: none"> • Si distinguono blocchi di pietra irregolare alternati a mattoni pieni impiegati come zeppe e regolarizzazione dei corsi. La muratura appare ancora coerente, tuttavia la mancanza di omogeneità e la malta degradata riducono la collaborazione tra gli elementi lapidei e laterizi. • Pietra di grana media, di natura calcarea o arenacea, parzialmente alterata in superficie. • Mattoni pieni in laterizio, in alcuni punti disgregati o con efflorescenze saline • Malta di calce degradata, con arretramento dei giunti e perdita di coesione. • Tessitura disomogenea con variazione della pezzatura e discontinuità nei giunti. • Tracce di umidità ascendente e deposizioni superficiali. • Zone con fessurazioni sottili e disgregazione localizzata dei giunti

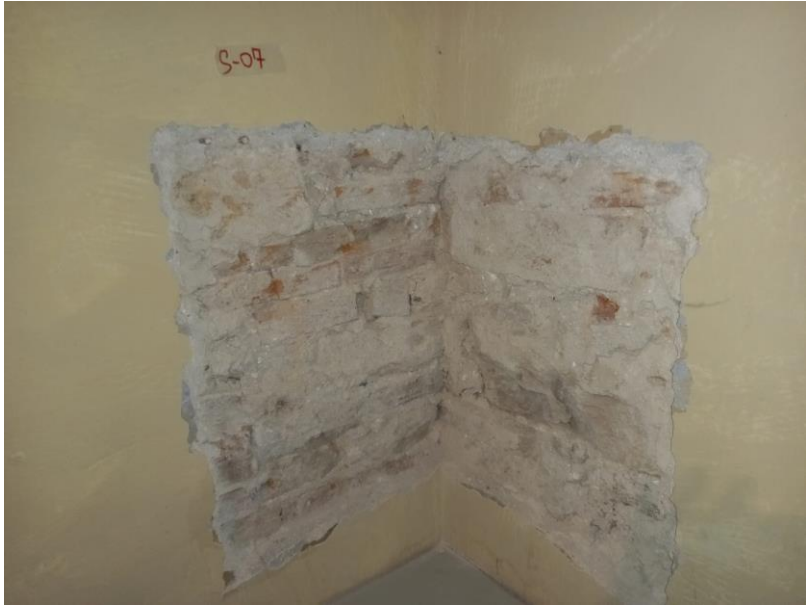
Sezione	Ubicazione	DESCRIZIONE
S_07	Baluardo San Regolo	<p>Paramento murario in muratura mista di pietrame e laterizio a tessitura regolare e giunti di malta a base di calce aerea.</p> <ul style="list-style-type: none"> • Si distinguono blocchi di pietra irregolare alternati a mattoni pieni impiegati come regolarizzazione dei corsi. La muratura appare ancora coerente, tuttavia la mancanza di omogeneità e la malta degradata riducono la collaborazione tra gli elementi lapidei e laterizi. • Pietra di grana media, di natura calcarea o arenacea, parzialmente alterata in superficie. • Mattoni pieni in laterizio, in alcuni punti disgregati o con efflorescenze saline • Malta di calce degradata, con arretramento dei giunti e perdita di coesione. • Tessitura disomogenea con variazione della pezzatura e discontinuità nei giunti. • Tracce di umidità ascendente e deposizioni superficiali. • Zone con fessurazioni sottili e disgregazione localizzata dei giunti

<p style="text-align: center;">PARAMENTO MURARIO AMMORSATO</p>

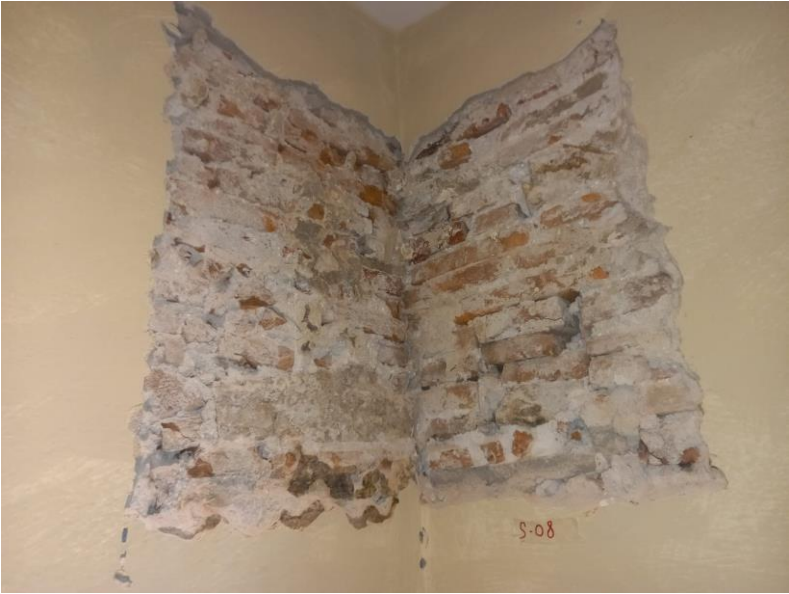
Sezione	Ubicazione	DESCRIZIONE
S_08	Baluardo San Regolo	<p>Paramento murario in muratura mista di pietrame e laterizio a tessitura regolare e giunti di malta a base di calce aerea.</p> <ul style="list-style-type: none"> • Si distinguono blocchi di pietra irregolare alternati a mattoni pieni impiegati come regolarizzazione dei corsi. La muratura appare ancora coerente, tuttavia la mancanza di omogeneità e la malta degradata riducono la collaborazione tra gli elementi lapidei e laterizi. • Pietra di grana media, di natura calcarea o arenacea, parzialmente alterata in superficie. • Mattoni pieni in laterizio, in alcuni punti disgregati o con efflorescenze saline • Malta di calce degradata, con arretramento dei giunti e perdita di coesione. • Tessitura disomogenea con variazione della pezzatura e discontinuità nei giunti. • Tracce di umidità ascendente e deposizioni superficiali. • Zone con fessurazioni sottili e disgregazione localizzata dei giunti.

<p style="text-align: center;">PARAMENTO MURARIO NON AMMORSATO</p>

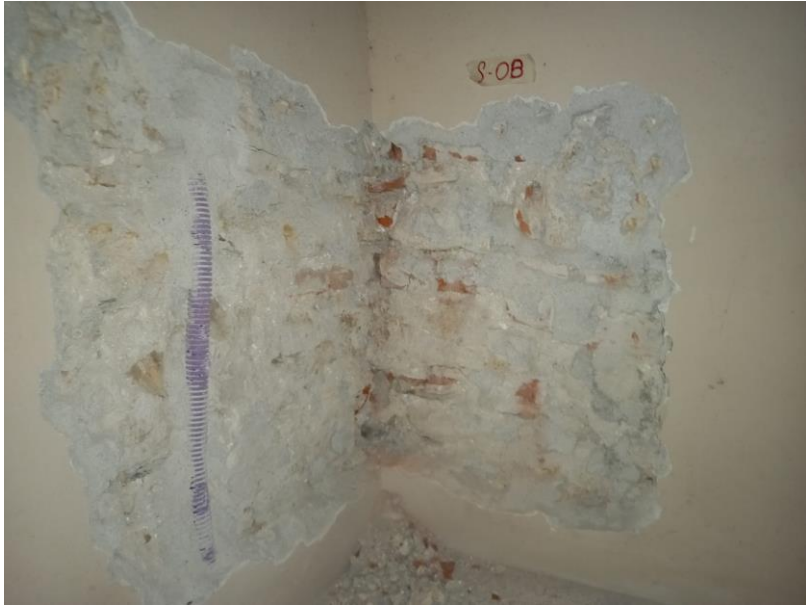
Sezione	Ubicazione	DESCRIZIONE
S_09	Baluardo San Regolo	<p>Paramento murario in muratura mista di pietrame e laterizio a tessitura regolare e giunti di malta a base di calce aerea.</p> <ul style="list-style-type: none"> • Si distinguono blocchi di pietra irregolare alternati a mattoni pieni impiegati come regolarizzazione dei corsi. La muratura appare ancora coerente, tuttavia la mancanza di omogeneità e la malta degradata riducono la collaborazione tra gli elementi lapidei e laterizi. • Pietra di grana media, di natura calcarea o arenacea, parzialmente alterata in superficie. • Mattoni pieni in laterizio, in alcuni punti disgregati o con efflorescenze saline • Malta di calce degradata, con arretramento dei giunti e perdita di coesione. • Tessitura disomogenea con variazione della pezzatura e discontinuità nei giunti. • Tracce di umidità ascendente e deposizioni superficiali. • Zone con fessurazioni sottili e disgregazione localizzata dei giunti.

<p style="text-align: center;">PARAMENTO MURARIO AMMORSATO</p>

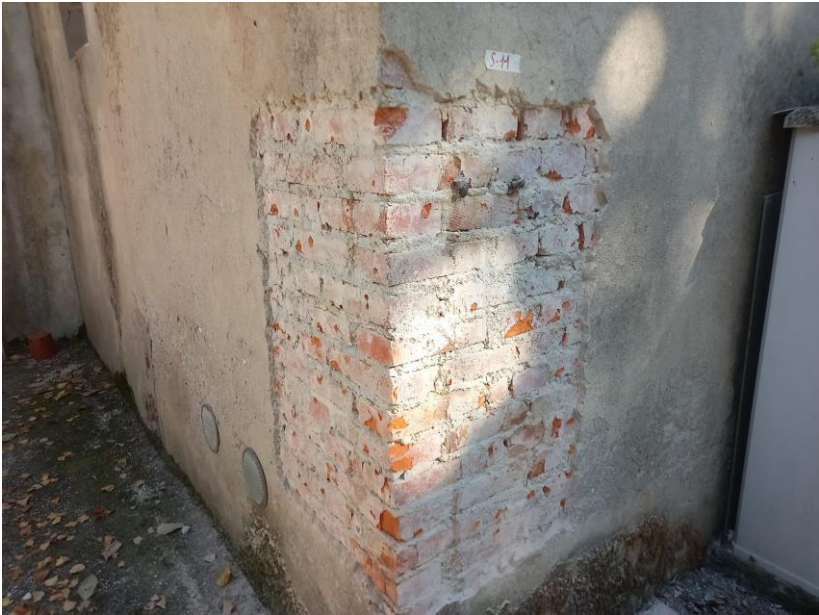
Sezione	Ubicazione	DESCRIZIONE
S_11	Locale Deposito	<p>Paramento murario in laterizi pieni e malta di calce;</p> <ul style="list-style-type: none"> • Mattoni pieni in laterizio, in alcuni punti disgregati o con efflorescenze saline; • Malta di calce degradata, con arretramento dei giunti e perdita di coesione. • Tessitura disomogenea con variazione della pezzatura e discontinuità nei giunti. • Tracce di umidità ascendente e deposizioni superficiali.

<p style="text-align: center;">PARAMENTO MURARIO AMMORSATO</p>

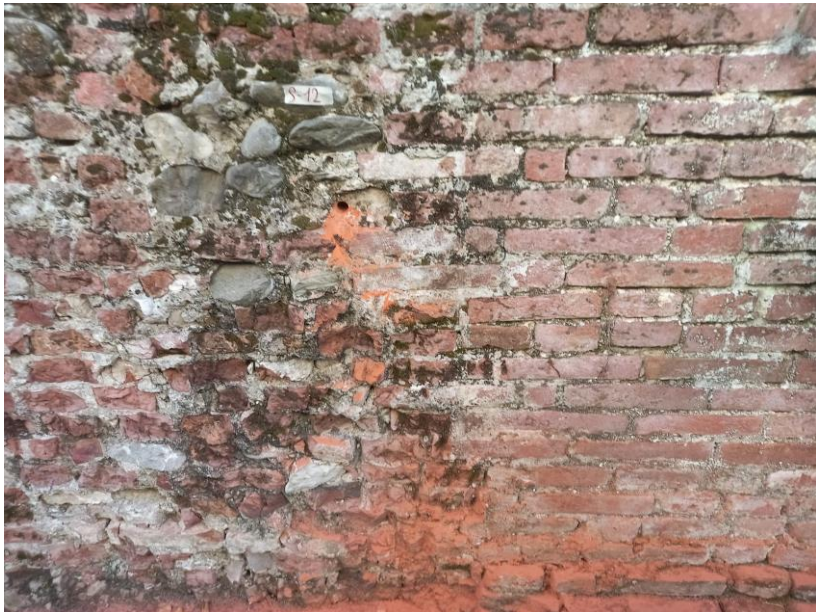
Sezione	Ubicazione	DESCRIZIONE
S_12	Serre anni 90	<p>Paramento murario in muratura mista e malta di calce;</p> <ul style="list-style-type: none"> • Mattoni pieni in laterizio, in alcuni punti disgregati o con efflorescenze saline; • Alternanza di materiali diversi in modo non regolare • Malta di calce degradata, con arretramento dei giunti e perdita di coesione. • Tessitura non omogenea con pezzatura costante e discontinuità nei giunti. • Tracce di umidità ascendente e deposizioni superficiali. • Zone con fessurazioni sottili e disgregazione localizzata dei giunti.

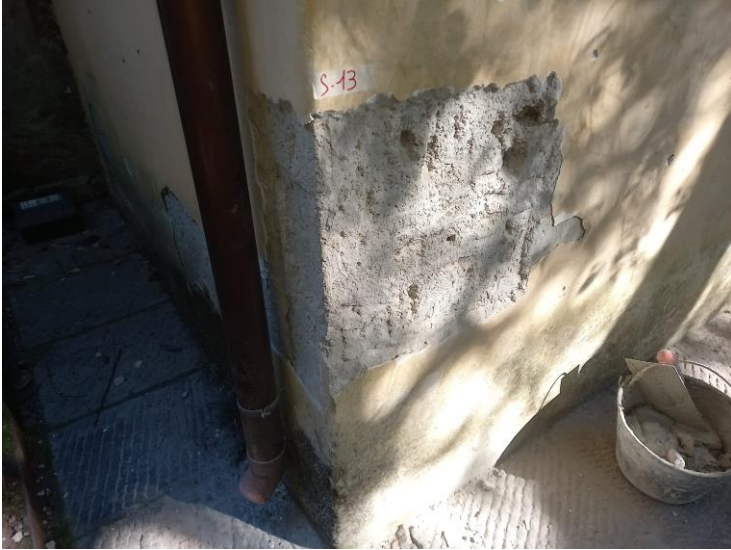
Sezione	Ubicazione	DESCRIZIONE
S_13	Biglietteria	<p>Paramento murario blocchi di cls e malta di calce;</p> <ul style="list-style-type: none"> • Blocchi in calcestruzzo, in alcuni punti disgregati o con efflorescenze saline; • Malta di calce degradata, con arretramento dei giunti e perdita di coesione. • Tessitura omogenea costante e continuità nei giunti. • Tracce di umidità ascendente e deposizioni superficiali.

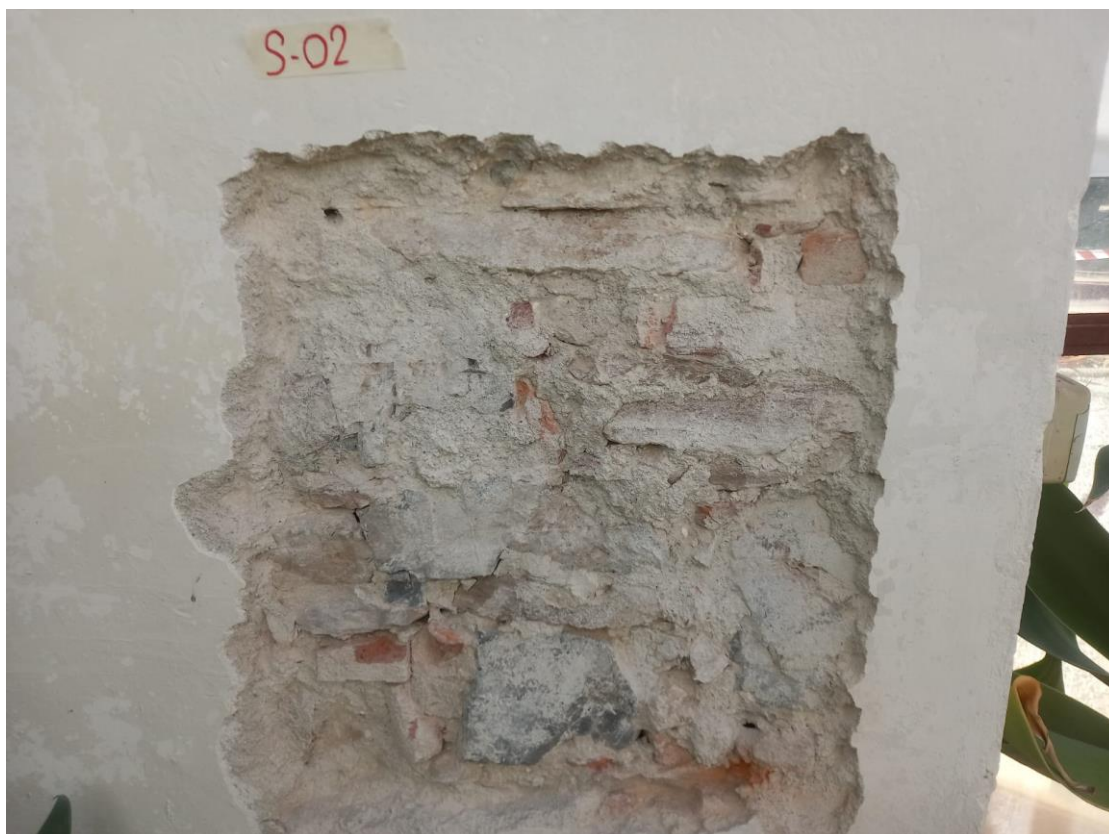
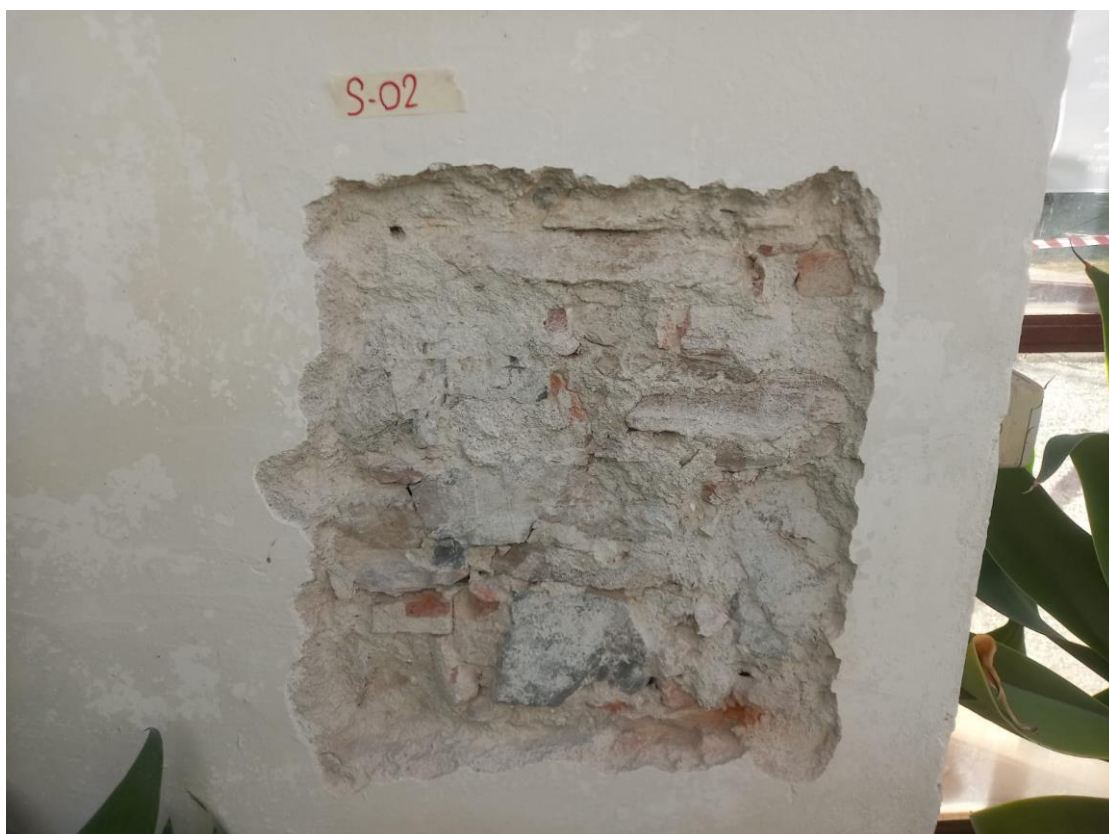
Foto 6. Rappresentativa Ispezione diretta su muratura denominata “S_02”

Sezione	Ubicazione	DESCRIZIONE
S_02	Serre Ottocentesche	<p>Paramento murario misto in pietra e laterizio e malta di calce con struttura incoerente e porosa, inclusioni di inerte grossolano e frammenti minuti di laterizio.</p> <ul style="list-style-type: none"> • Struttura disomogenea e porosa; • Pietra di grana media, di natura calcarea o arenacea, parzialmente alterata in superficie. • Scaglie in laterizio, in alcuni punti disgregati o con efflorescenze saline • Malta di calce degradata, con arretramento dei giunti e perdita di coesione. • Tessitura disomogenea con variazione della pezzatura e discontinuità nei giunti. • Tracce di umidità ascendente e deposizioni superficiali. • Zone con fessurazioni sottili e disgregazione localizzata dei giunti. <div data-bbox="539 1234 1358 1843" style="text-align: center;"> </div>

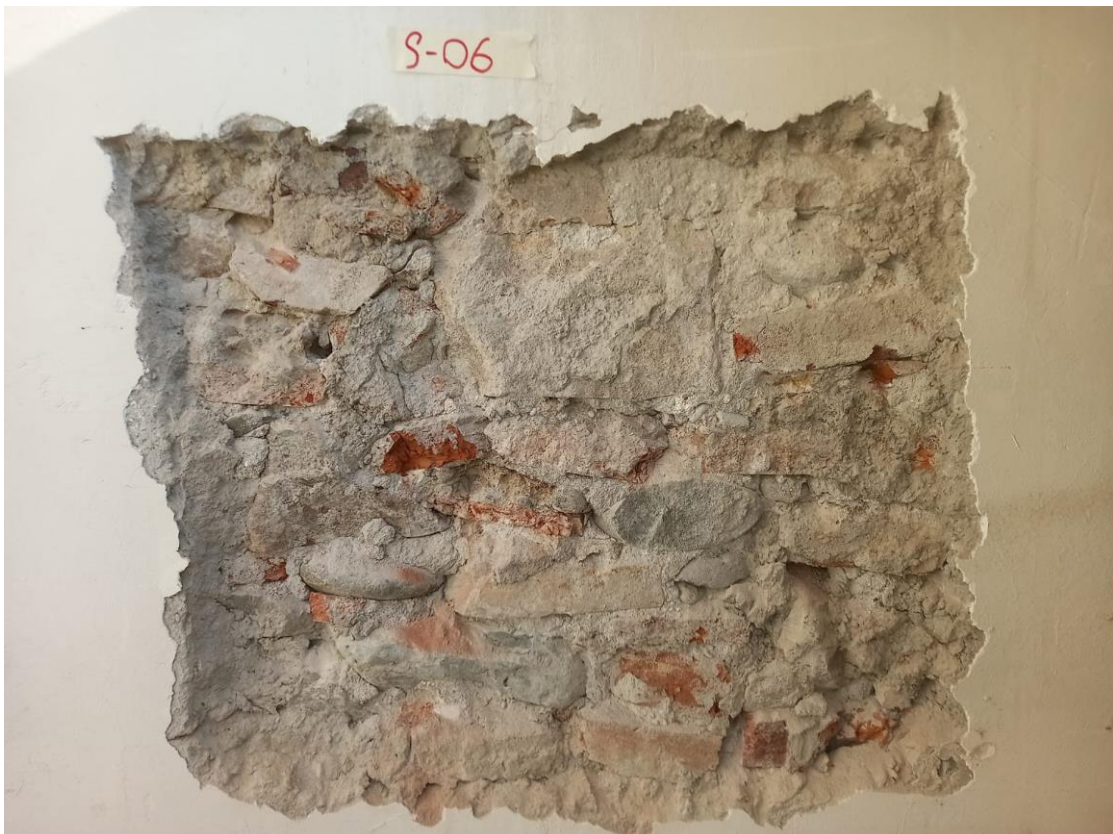
Foto 10. Rappresentativa Ispezione diretta su muratura denominata "S_06"

Sezione	Ubicazione	DESCRIZIONE
S_06	Serre Ottocentesche	<p>Paramento murario mista in pietra e laterizio e malta di calce con struttura incoerente e porosa, inclusioni di inerte grossolano e frammenti minuti di laterizio.</p> <ul style="list-style-type: none"> • Struttura disomogenea e porosa; • Pietra di grana media, di natura calcarea o arenacea, parzialmente alterata in superficie. • Scaglie in laterizio, in alcuni punti disgregati o con efflorescenze saline • Malta di calce degradata, con arretramento dei giunti e perdita di coesione. • Tessitura disomogenea con variazione della pezzatura e discontinuità nei giunti. • Tracce di umidità ascendente e deposizioni superficiali. <div data-bbox="549 1124 1350 1722" style="text-align: center;"> </div> <p>Zone con fessurazioni sottili e disgregazione localizzata dei giunti.</p>

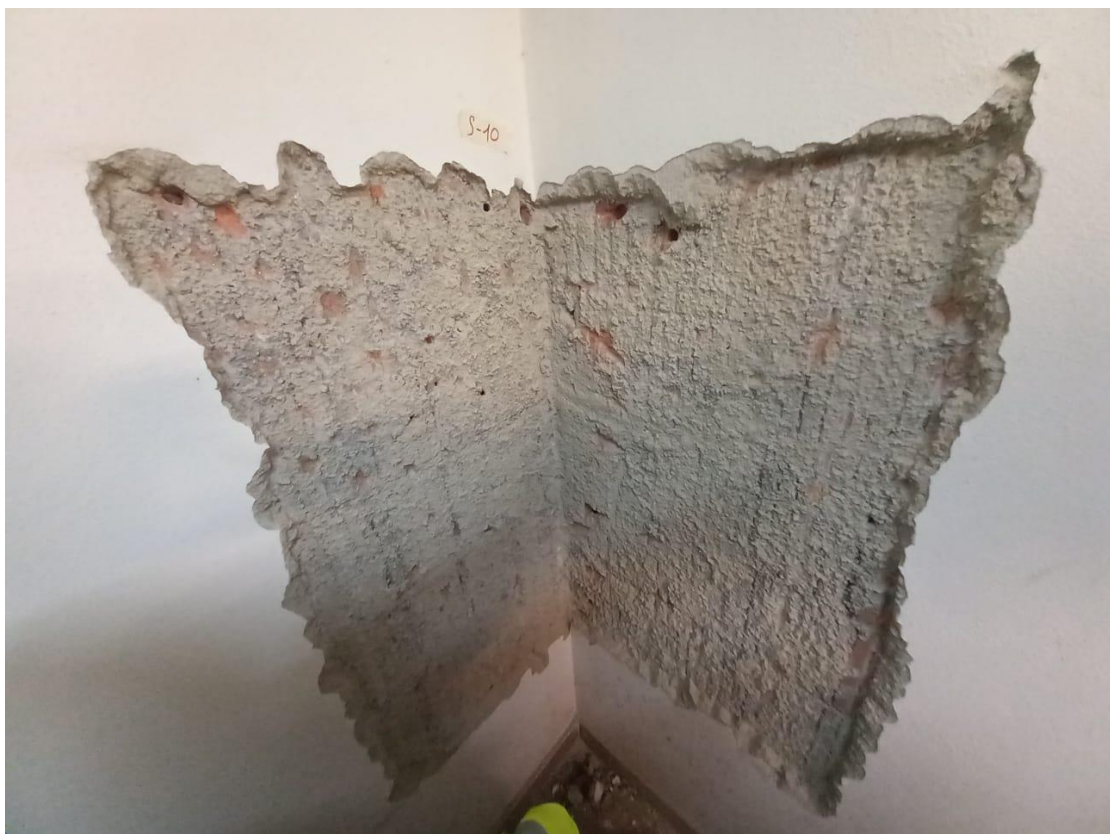
Foto 14. Rappresentativa Ispezione diretta su muratura denominata "S_10"

Sezione	Ubicazione	DESCRIZIONE
S_10	Centrale Termica	<p>Paramento murario in laterizi portanti del tipo POROTON</p>   <p>PARAMENTO MURARIO AMMORSATO</p>
