**PT 80A/2025 – Interventi di manutenzione straordinaria su patrimonio comunale –  
Manutenzione straordinaria dei bagni pubblici comunali siti in Via Pescheria e in Via delle  
Chiavi d'Oro nel centro storico**

#### INTERVENTO VIA PESCHERIA

### PROGETTO DI RESTAURO CONSERVATIVO DEGLI INFISSI ESTERNI IN LEGNO

*Immobile via Pescheria n. 9 e n.11*  
*Restauro conservativo degli infissi lignei policromati.*  
*Stato di conservazione e Progetto di intervento per il restauro.*

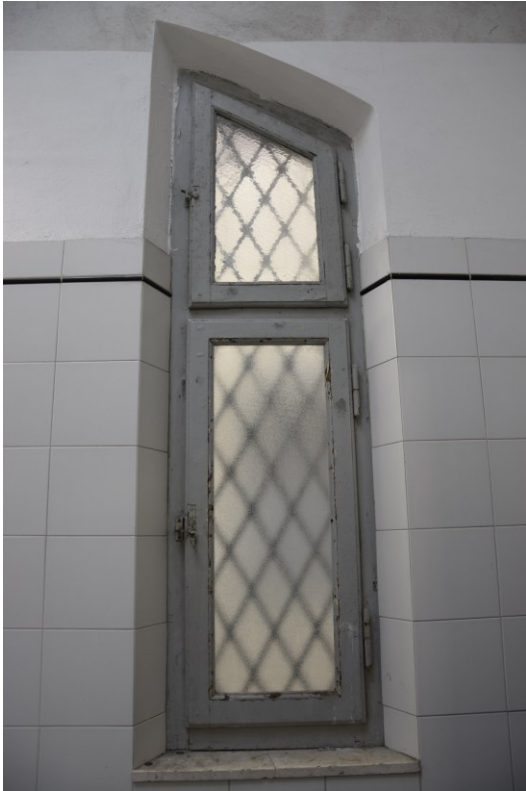
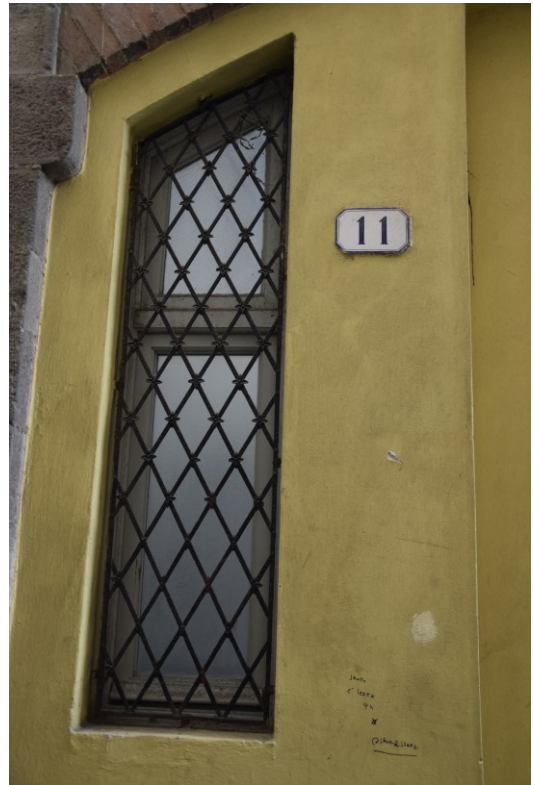
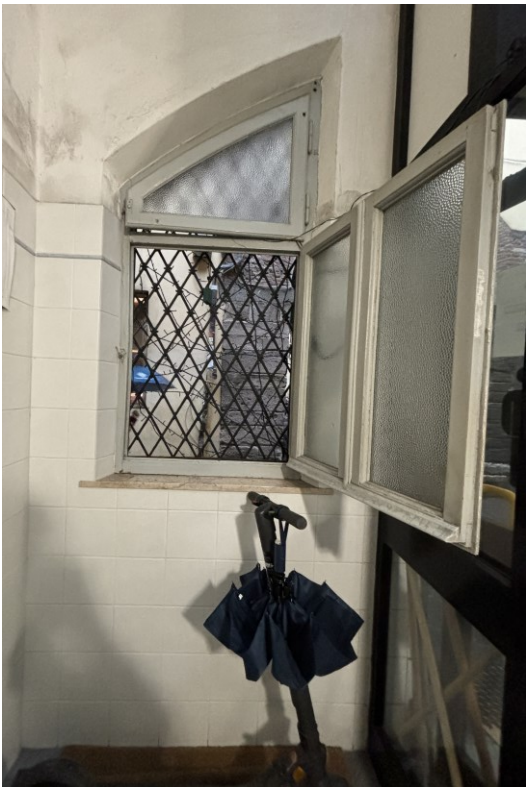
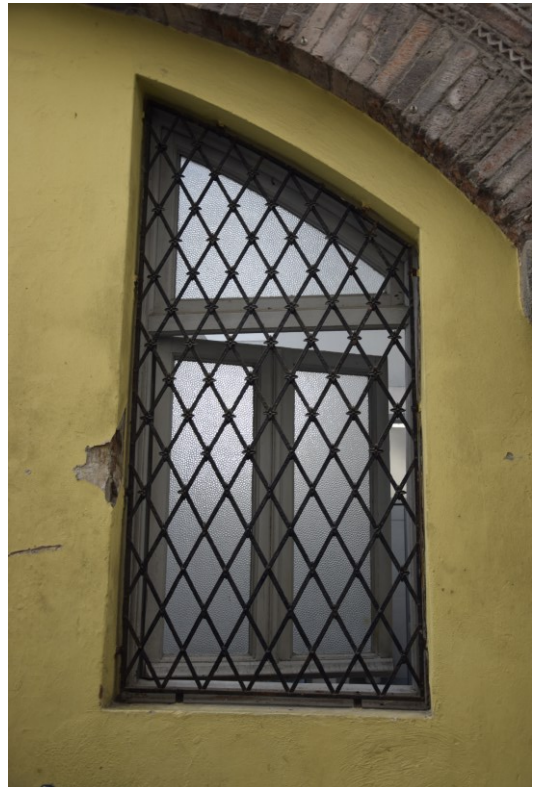
**TIPOLOGIA FINESTRE PIANO TERRENO FACCIATA SUD (E02 – E03 – E04 – E05)**

N. 4 finestre anta singola a battente ; semi cuspidate nel sopraluce composto da sportello vetrato apertura battente ; Controtelaio, ferramenta dipinta, chiusura con chiavistelli. Vetri stampati. Misure cm 184x50 spessore cm 5,5 – cm 178x82 spessore 5,5

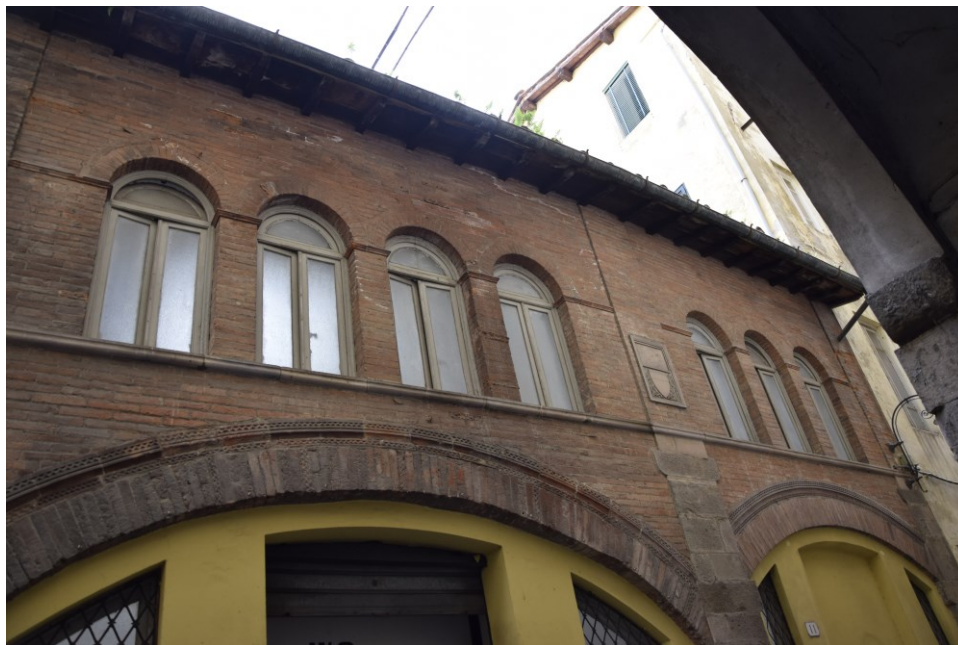
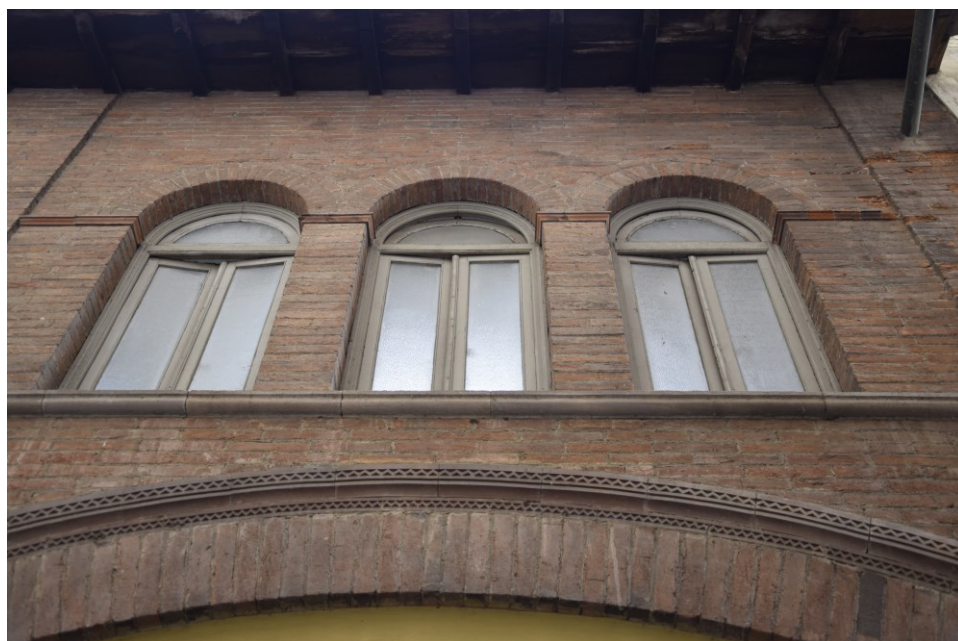
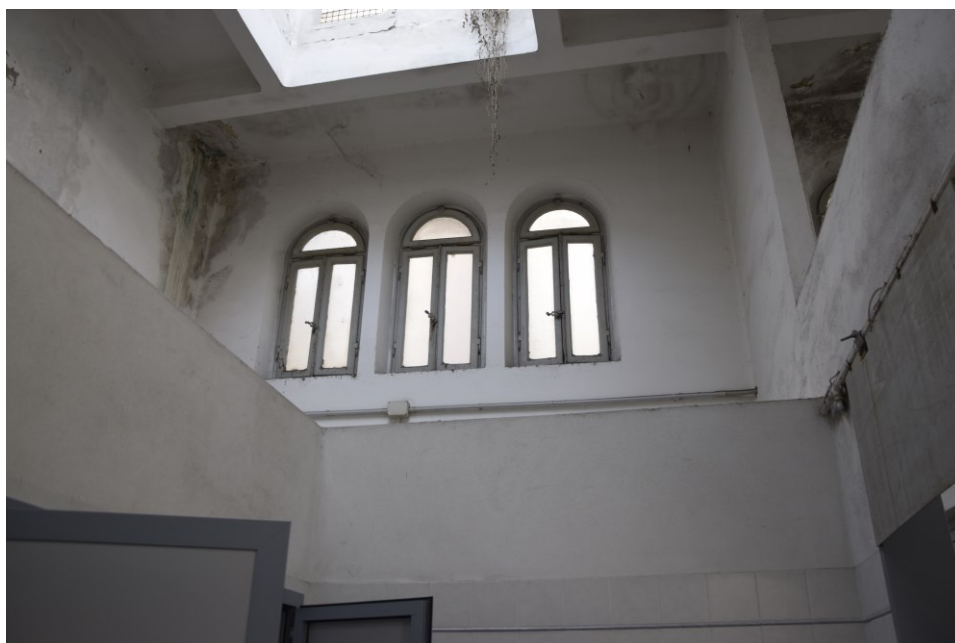
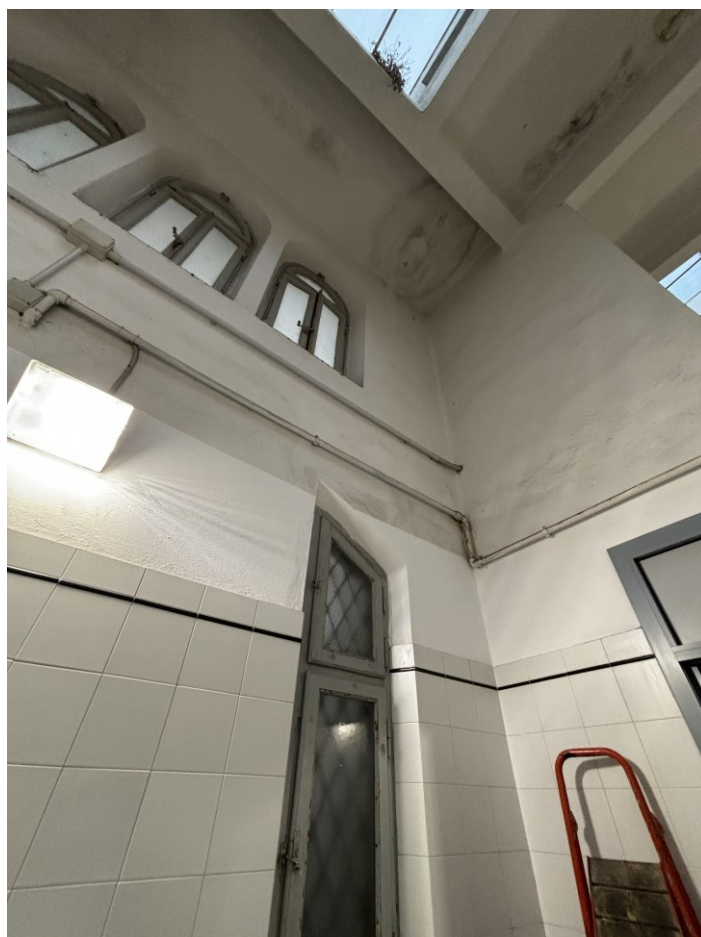
*TIPOLOGIA FINESTRE PIANO PRIMO FACCIATA SUD(E 06 - E07 – E08 – E09 – E10 – E11 – E12)*

N.7 Le finestre mostrano forme strutturalmente simili, riportano la forma rettangolare doppia anta con specchiatura vetrata e apertura a battente ; centina composta da uno sportello vetrato con apertura Wasistas.

Controtelaio, ferramenta dipinta, chiusura a “Spagnoletta”

Misure cm 165x80 spessore 5,5

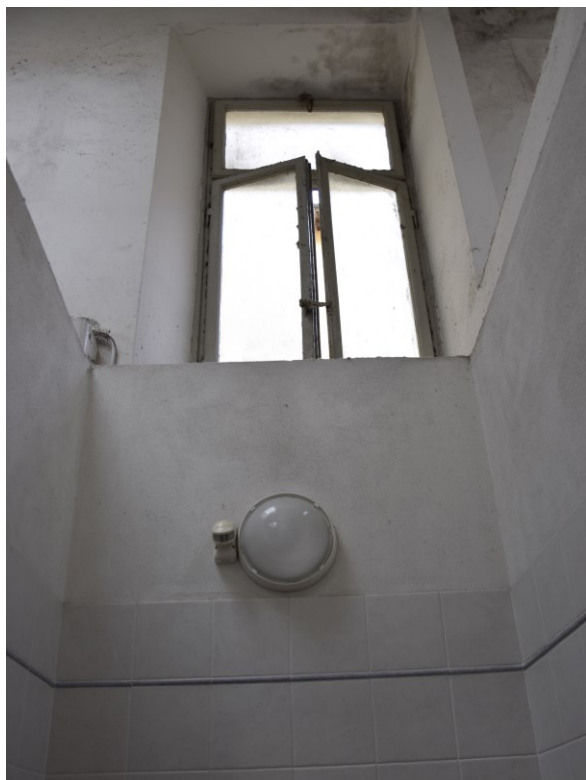
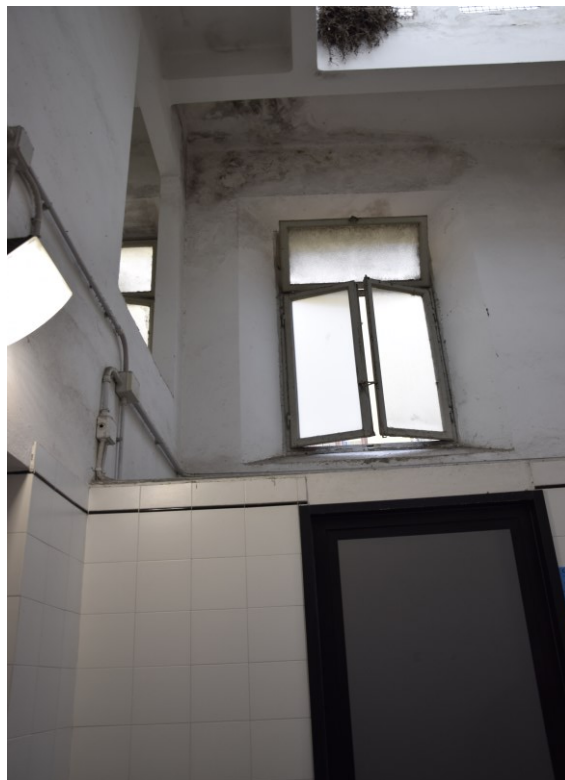
**TIPOLOGIA FINESTRE PIANO PRIMO FACCIATA NORD (E13 – E14)**

N.2 Le finestre mostrano forme strutturalmente simili anche se differiscono minimamente nelle misure: rettangolari doppia anata vetrata nella parte centrale con apertura a battente, apertura Wasistas del sopraluce (sportello vetrato rettangolare).

Controtelaio, ferramenta dipinta, chiusura a "Spagnoletta"

Misure cm 221x132 spessore 5,5 – cm 221x116 spessore 5,5

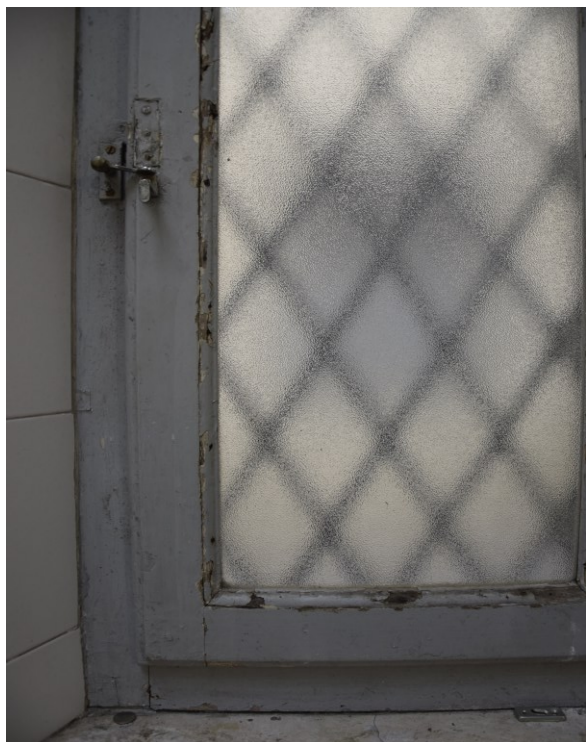
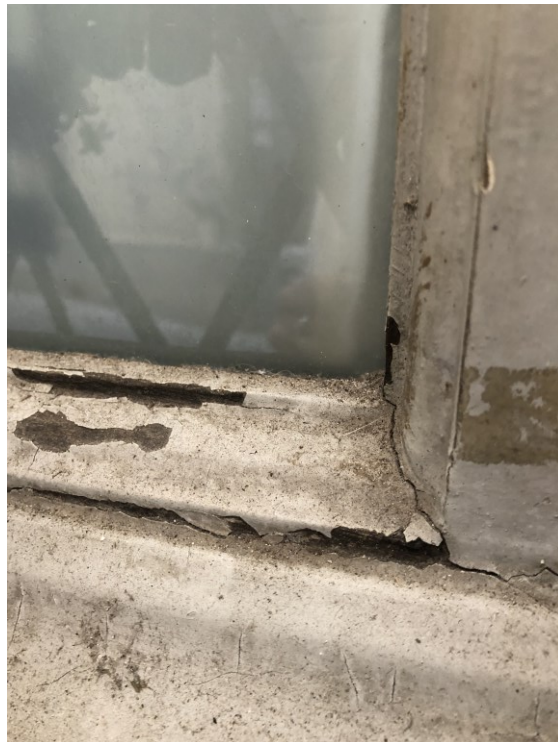
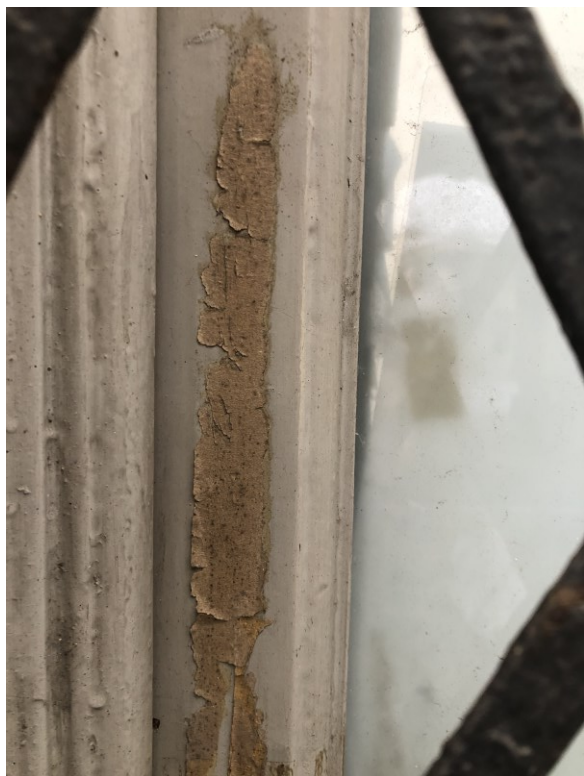
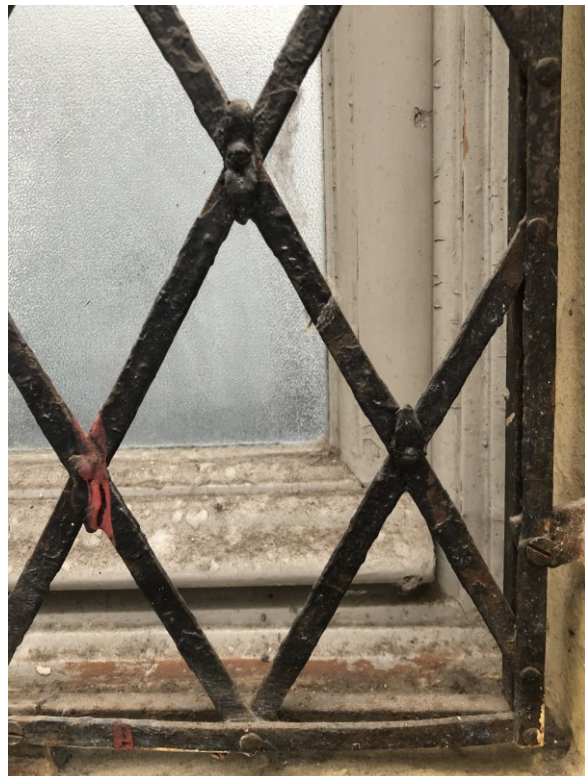
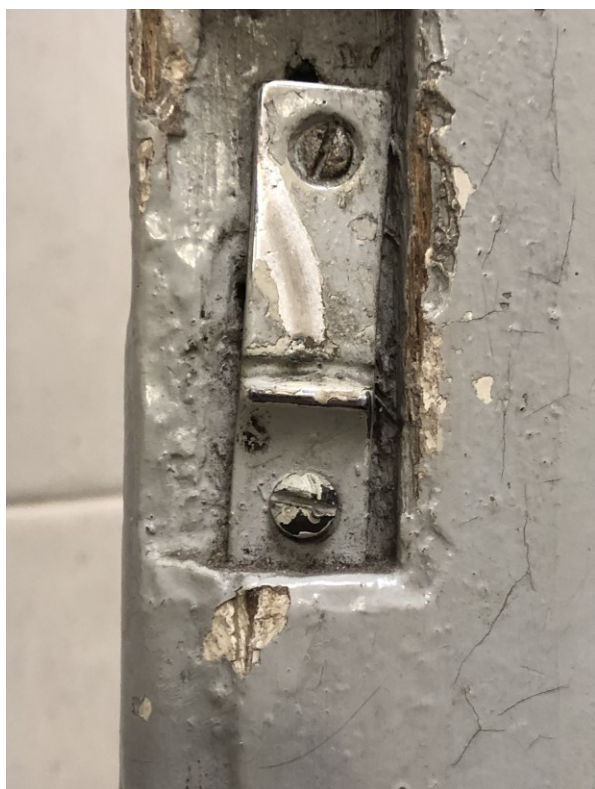
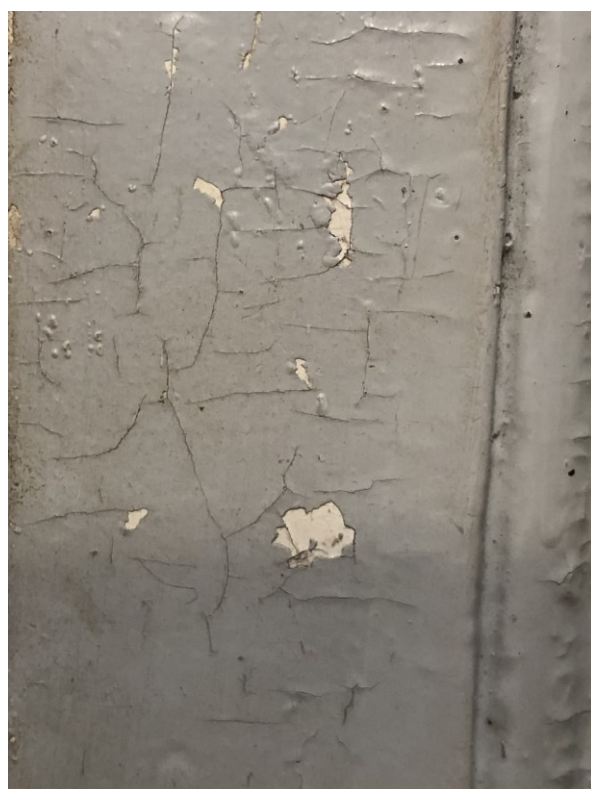
**STATO DI CONSERVAZIONE**

Depositi superficiali presenti e diffusi, si concentrano soprattutto nelle zone aggettanti del modellato.

Deadesioni policrome interessano lo strato di vernici degli infissi.

Ridipinture e interventi di manutenzione inadeguati.

Lacune e mancanze sono rilevate in forma estensiva.

Mancanza e/o deadesione dello stucco perimetrale che fissa i vetri delle finestre e porte finestre.

Fessurazioni-fratturazioni e distacchi del legno di supporto in modo medio, localizzato. Lievi deformazioni.

I vetri sostituiti in interventi manutentivi sono di simili caratteristiche ma di stampo diverso.

Gli elementi metallici delle finestre, necessitano di generale manutenzione e revisione del sistema di apertura e chiusura; danni da usura e intemperie e alto tasso di umidità presente anche sulla murature degli imbotti.

In via generale, la prima operazione da affrontare consisterà in una preliminare verifica dell'efficienza strutturale che riguarderà gli elementi metallici e la revisione dei cardini e maniglie che saranno debitamente puliti e revisionati. Si procederà con lo smontaggio delle ante degli infissi: da valutare lo smontaggio dei telai maestri per agevolare le lavorazioni ed effettuare i successivi interventi di restauro interamente all'interno dei laboratori di restauro/falegnameria.

Saranno rimossi i vetri, previa asportazione del listello perimetrale delle specchiature e delle lamelle metalliche di fissaggio e rimontati con le stesse modalità dopo aver eseguito le operazioni lignee ai telai.
