P.T. 70/2025 - RESTAURO E MANUTENZIONE DELLE MURA URBANE:
PARAMENTI, MURETTI, PORTE E SOTTERRANEI.

INTERVENTO DI RIAPERTURA DELLA SORTITA DEL BALUARDO SAN COLOMBANO

Relazione tecnica

Stato di conservazione, progetto di intervento e direzione operativa per il restauro dei manufatti lignei e lignei policromi.

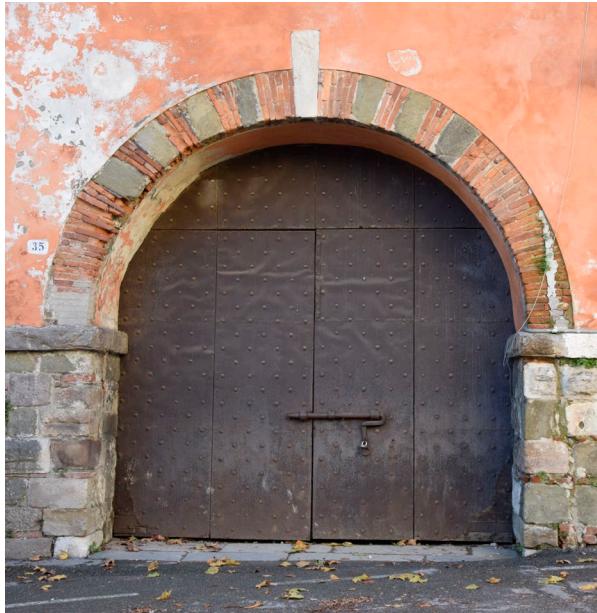
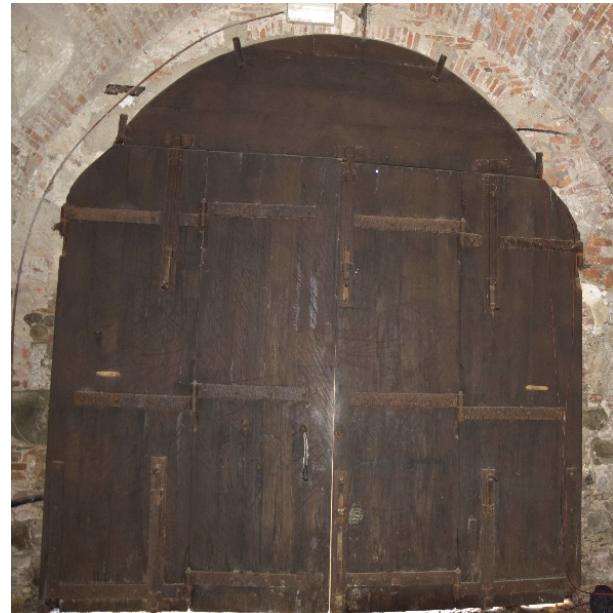
Portone n.1**CASERMETTA SAN COLOMBANO n. civ. 35***Dimensioni con centina cm 364x384x10 – ante rettangolari n.4 misure cm283x90x10 cad.*

Le porzioni lignee visibili dalle mancanze dello strato metallico della faccia esterna mostrano fessurazioni generate dal ritiro del legno per disidratazione ed esposizione, in corrispondenza dei punti di commettitura delle assi composite o per venature del legno.

Sufficiente funzionalità degli snodi e della mobilità di chiusura/apertura delle ante.

La superficie interna a legno è caratterizzata da incisioni lineari e incrociate di circa 40 cm ciascuna, difficile attualmente identificarne l'origine. Sono presenti depositi aderenti e coerenti di particellato atmosferico.

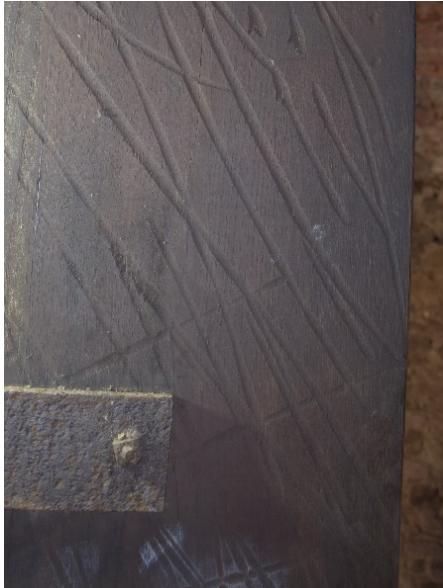
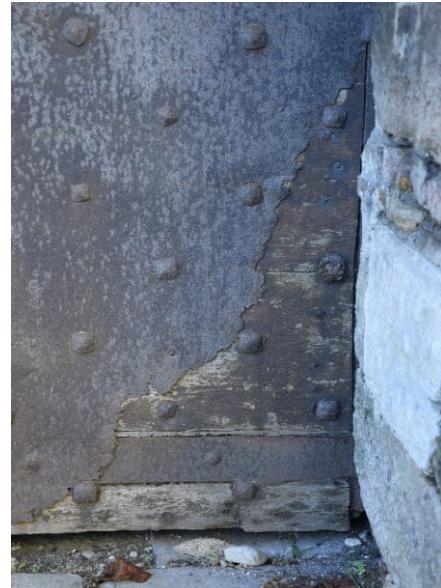
Particolare delle incisioni che caretterizzano la superficie interna delle ante – stato di conservazione dell’area inferiore delle ante ove il legno resta a vista a causa delle lacune della lastra metallica.

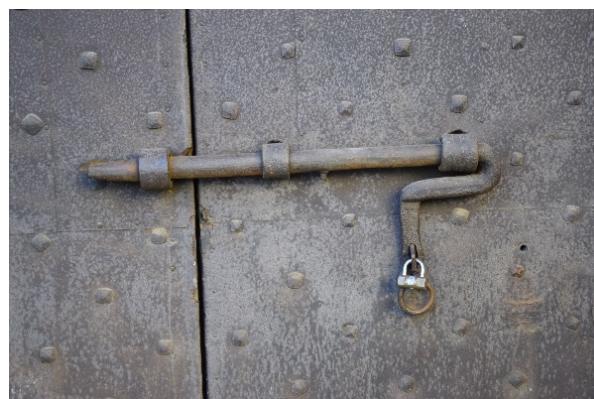
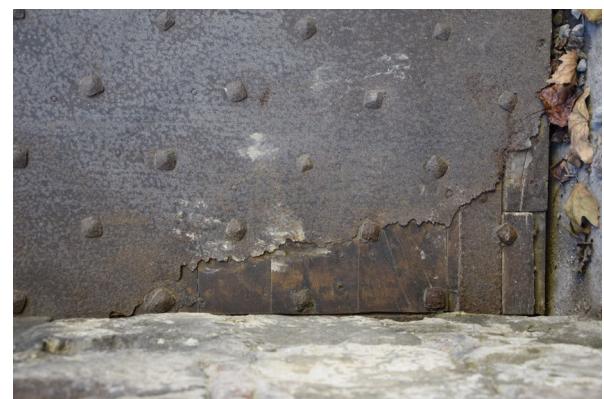
Particolari della faccia esterna del portone e dei serramenti metallici quali maniglie, paletti e borchie piramidali. Questi elementi sembrerebbero originali ma potrebbero essere stati applicati in epoca successiva sulla superficie esterna a protezione del legno.

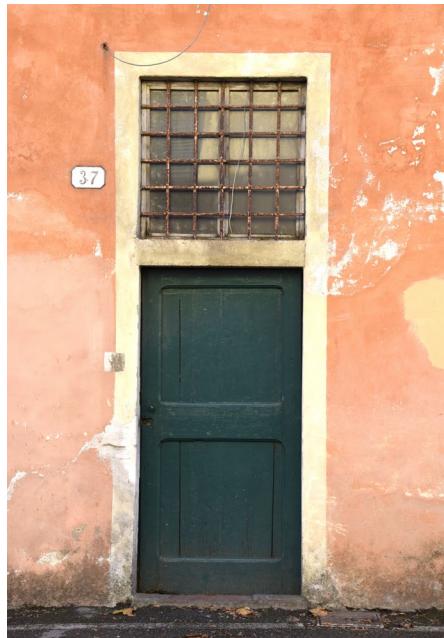
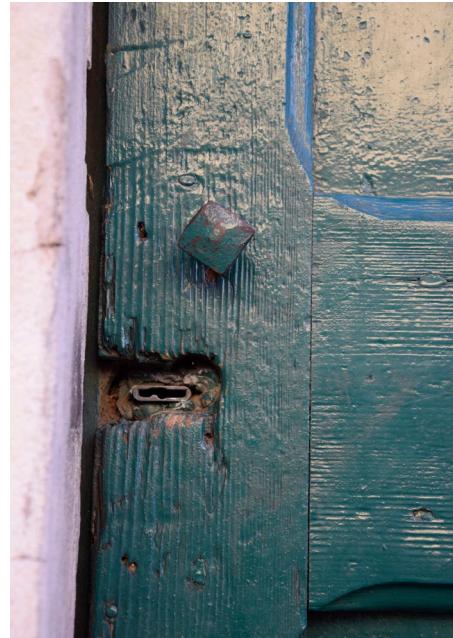
Portone n.2**CASERMETTA SAN COLOMBANO n. civ. 37****Dimensioni cm 189x90x9**

*lato esterno del portoncino – particolare del pomello e della serratura*

Fessurazione longitudinale delle bozze generata dal ritiro del legno per disidratazione, in corrispondenza dei punti di commettitura delle assi dei pannelli.

Da verificare la funzionalità dei cardini e della mobilità di chiusura/apertura del battente.

Sono presenti depositi aderenti e coerenti di particellato atmosferico.

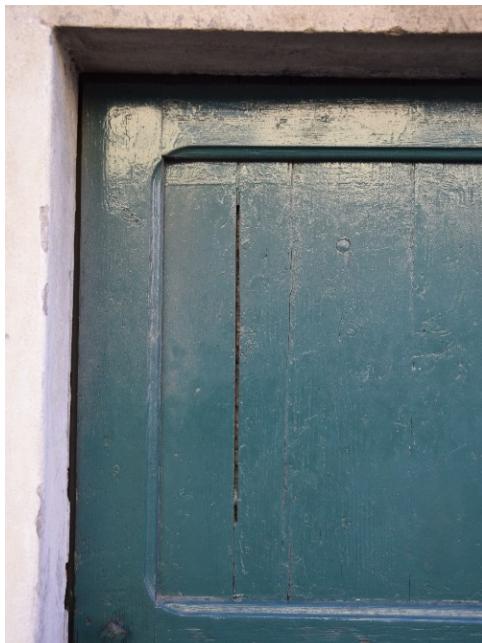
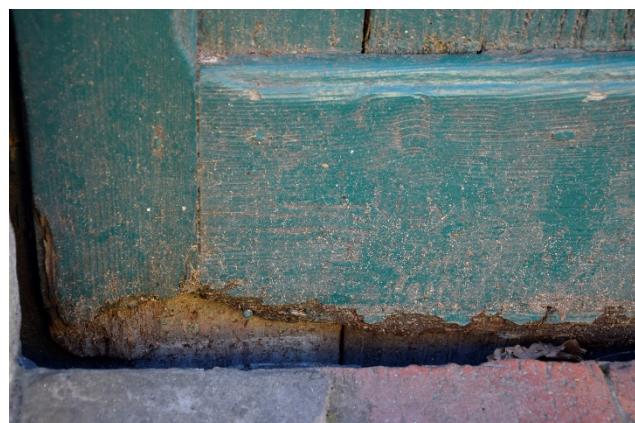
Immagini raffiguranti lo stato di conservazione dei pannelli in cui è presente la disconnessione delle tavole disposte in senso verticale e della porzione inferiore del telaio.

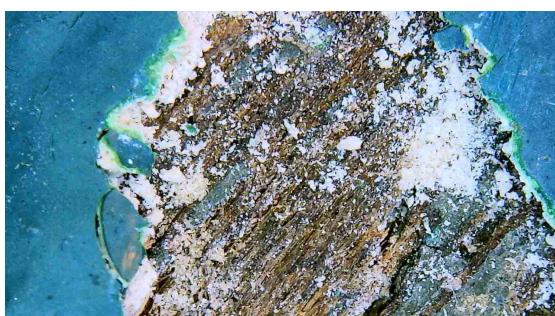
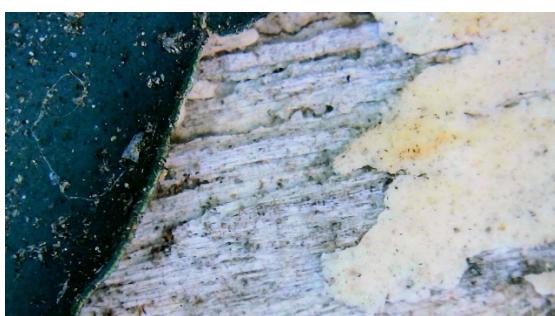
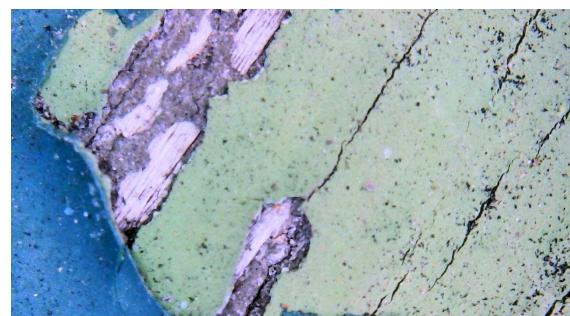
Riprese ad ingrandimenti 20X delle zone di lacuna da cui si evince la presenza di tracce di uno strato di preparazione di tonalità chiara con probabile componente in biaccia steso a diretto contatto con la fibra lignea e successive stesure di tonalità verde.

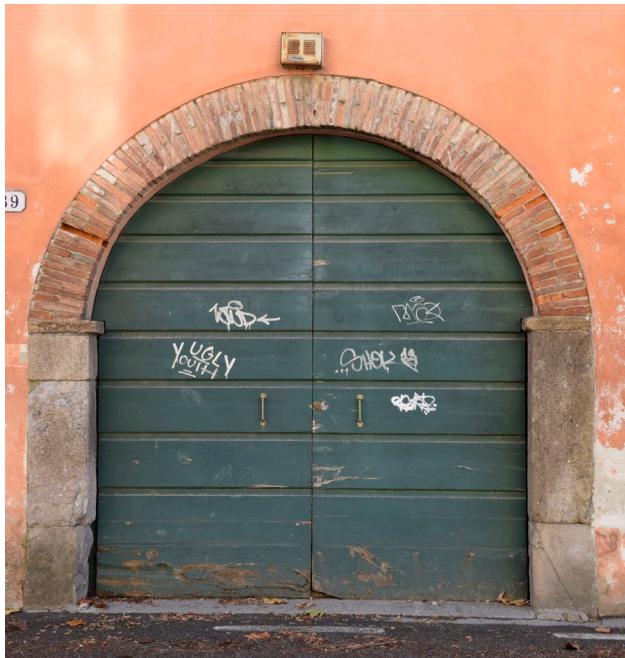
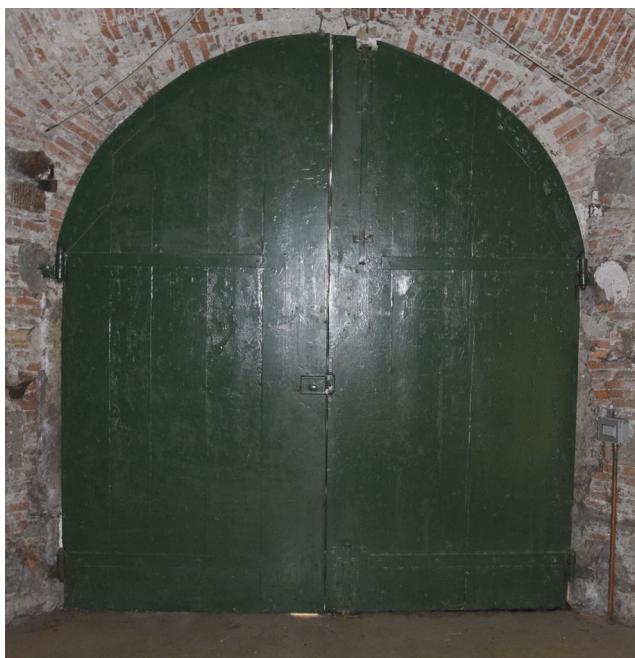
Portone n.3**CASERMETTA SAN COLOMBANO n. civ. 39****Dimensioni cm 268x245x10**

Stato di conservazione: strutturale mediocre: particolare deterioramento è presente nella parte inferiore dei due battenti. Cattivo stato di conservazione estetica della faccia esterna.

Fessurazioni generate dal ritiro del legno per disidratazione ed esposizione, in corrispondenza dei punti di commettitura delle assi o per venature del legno.

la superficie policroma mostra una complessa stratigrafia. la superficie è interessata da scritte deadesioni, esfoleazioni della stesura di colore più recente. Sono presenti depositi aderenti e coerenti di particellato atmosferico.

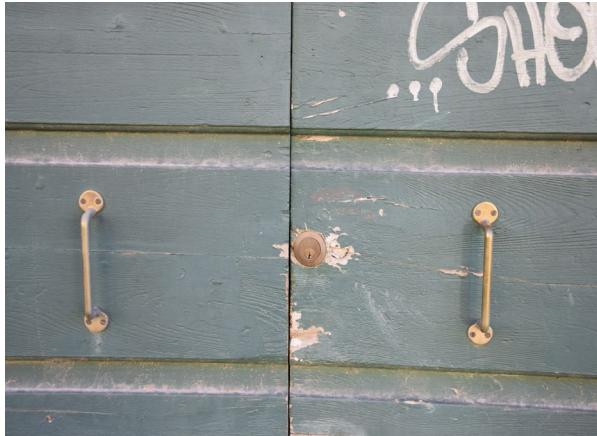
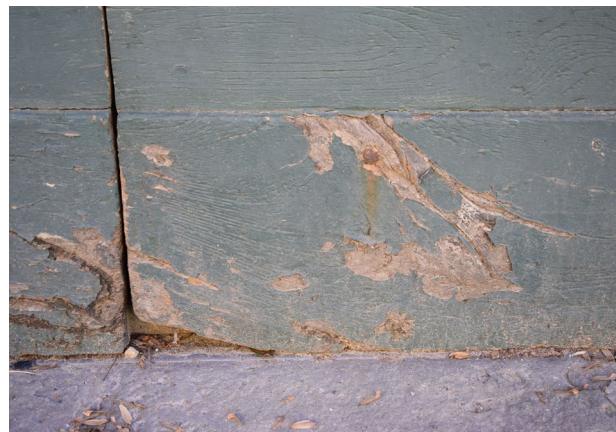
*Particolari dello stato di conservazione del supporto evidente dalle zone di lacuna policroma.
Mancanza di porzioni lignee, graffi e danni meccanici.
Presenza di maniglie e serratura con chiave di recente applicazione.*

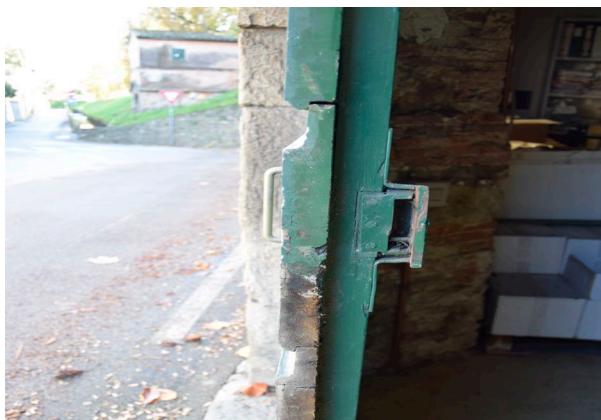
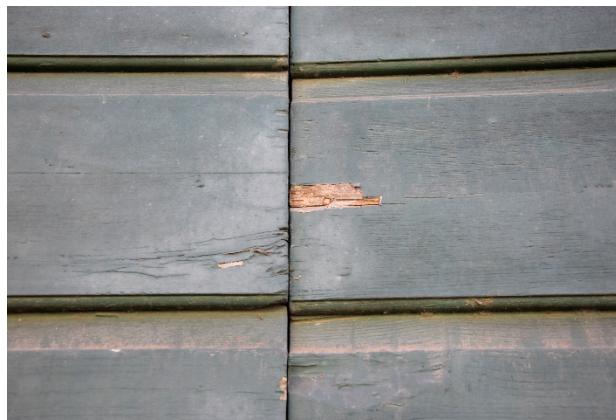
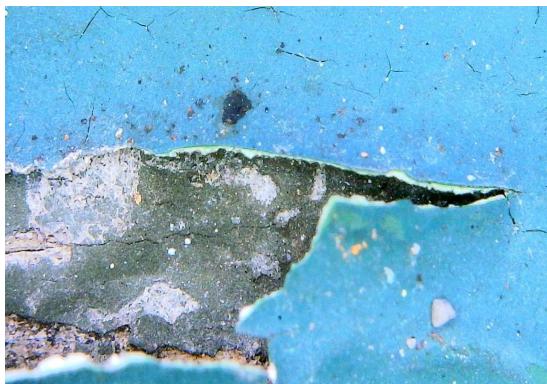
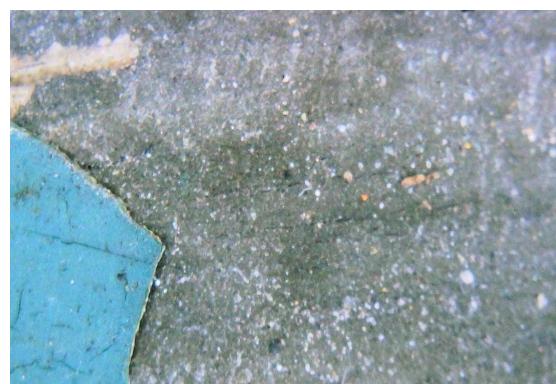
Riprese ad ingrandimenti 20X delle zone di lacuna/esfoleazione da cui si evince la presenza di uno strato di cromia verde scura di consistente spessore steso a diretto contatto con la fibra lignea o su preparazione a biacca.

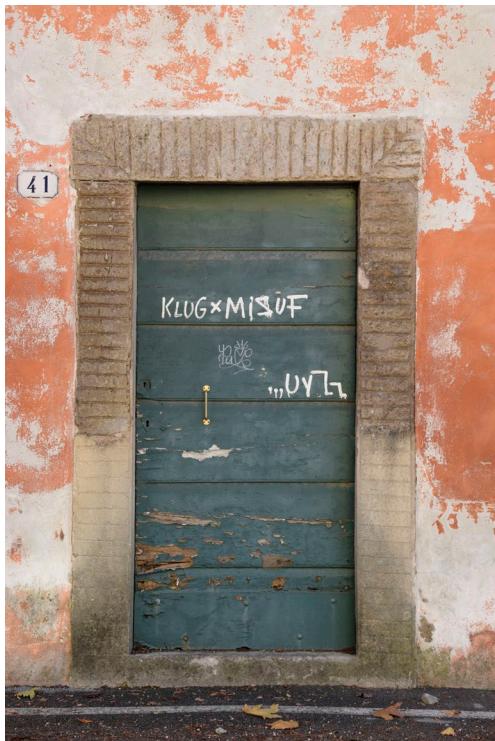
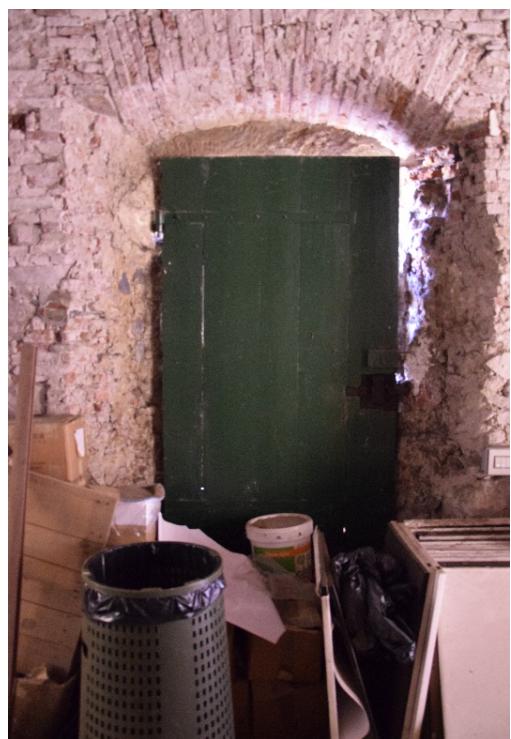
Portone n.4**CASERMETTA SAN COLOMBANO n. civ. 41****Dimensioni cm 217x103x9**

Stato di conservazione: strutturale mediocre; particolare deterioramento è presente nella parte inferiore del battente. Cattivo stato di conservazione estetica della faccia esterna.

Fessurazioni generate dal ritiro del legno per disidratazione ed esposizione, in corrispondenza dei punti di commettitura delle assi o per venature del legno.

La superficie policroma mostra una complessa stratigrafia ed è interessata da scritte deadesioni, esfoleazioni della stesura di colore più recente; depositi aderenti e coerenti, particellato atmosferico.

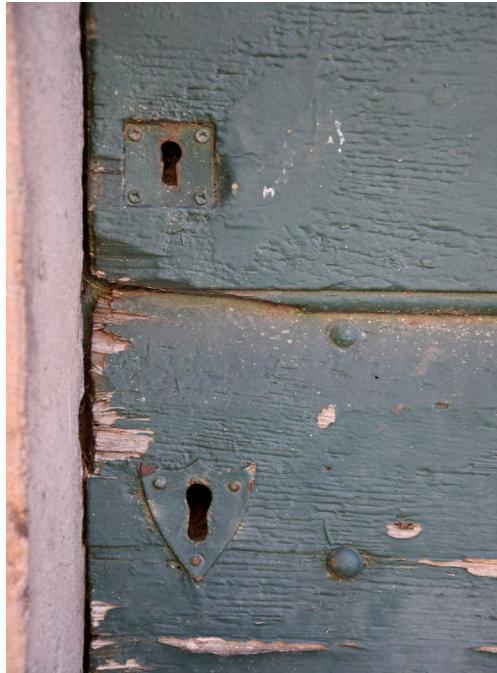
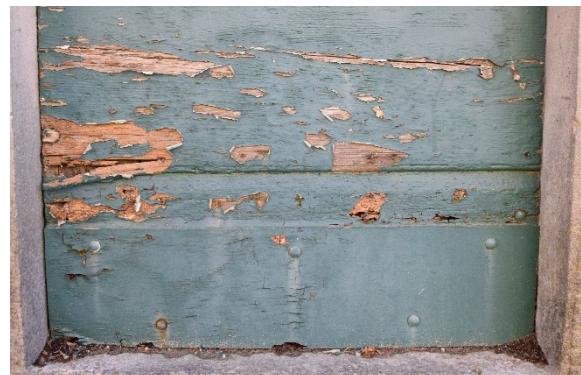
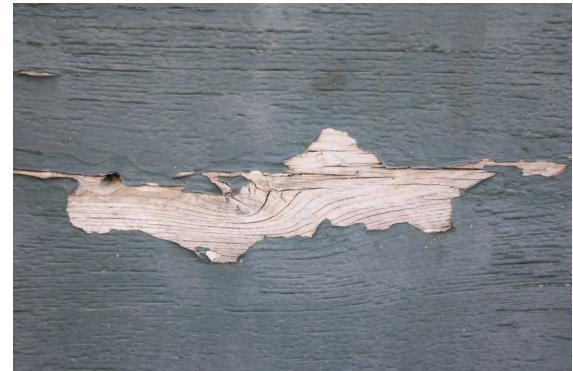
Particolari dello stato di conservazione del portoncino e riprese ad ingrandimenti 20X delle zone di lacuna/esfoliazione da cui si evince la presenza di uno strato di cromia verde scura stesa a diretto contatto con la fibra lignea e/o su preparazione a biacca che in questo caso potrebbe essere uno strato di stucco applicato in precedenti interventi di manutenzione.

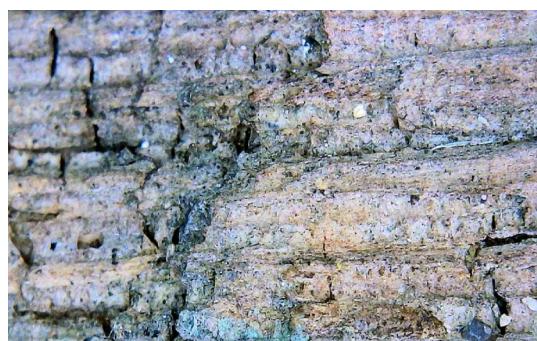
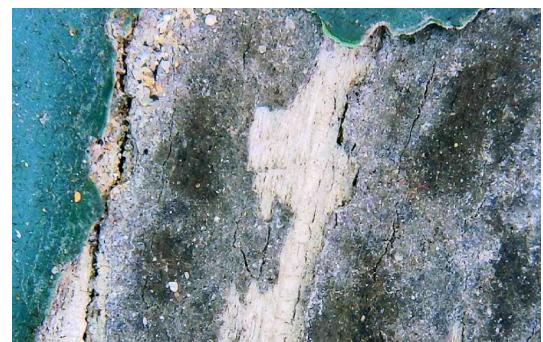
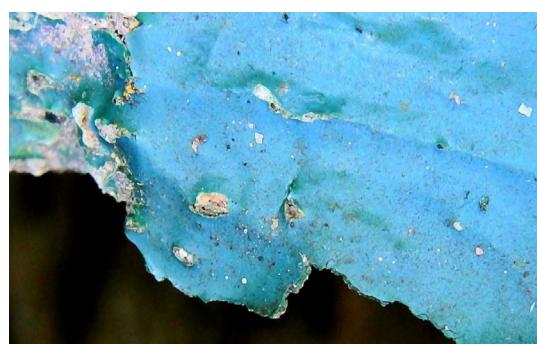
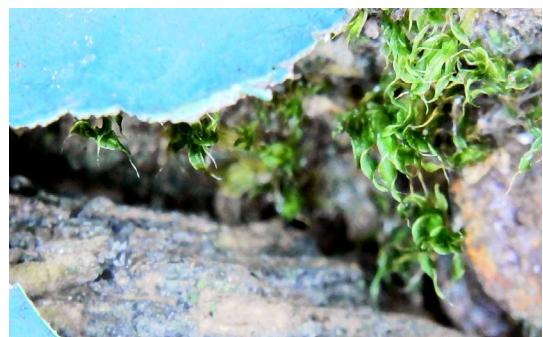
Particolari di una zona interessata da mancanza di essenza lignea sotto lo strato di colore - sviluppo di organismi vegetali a causa della forte umidità di risalita che interessa particolarmente la porzione inferiore del battente.

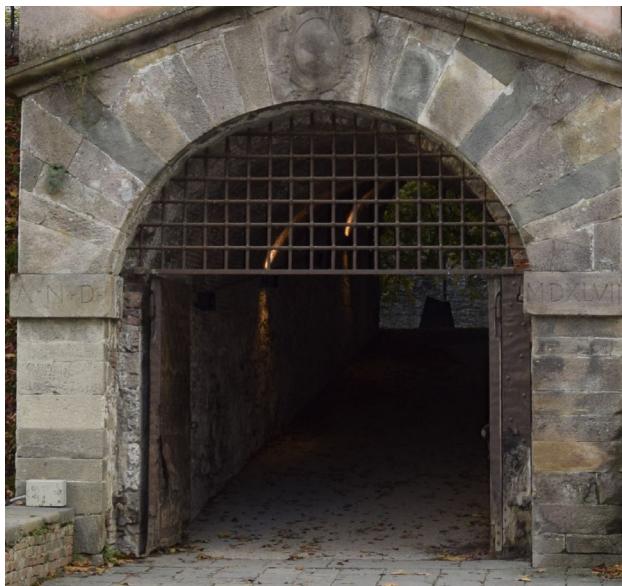
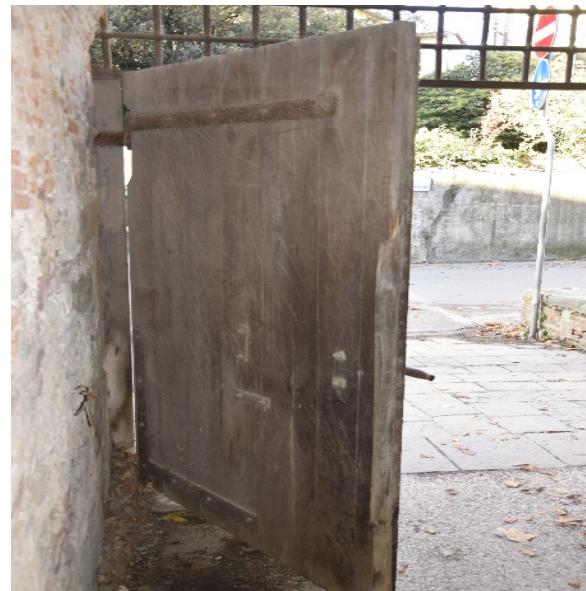
Portone n.5

Fessurazioni generate dal ritiro del legno per disidratazione ed esposizione, in corrispondenza dei punti di commettitura delle assi o per venature del legno. La porzione inferiore dell'anta destra oltre a riportare il danneggiamento e mancanza di vasta zona del rivestimento metallico è interessata da una bruciatura che ha indebolito e carbonizzato la superficie lignea.

Come il portone n. 1 la superficie interna a legno è caratterizzata da incisioni lineari e incrociate di circa 40 cm ciascuna, difficile attualmente identificarne l'origine.

Pessima funzionalità degli snodi e della mobilità di chiusura/apertura delle ante.

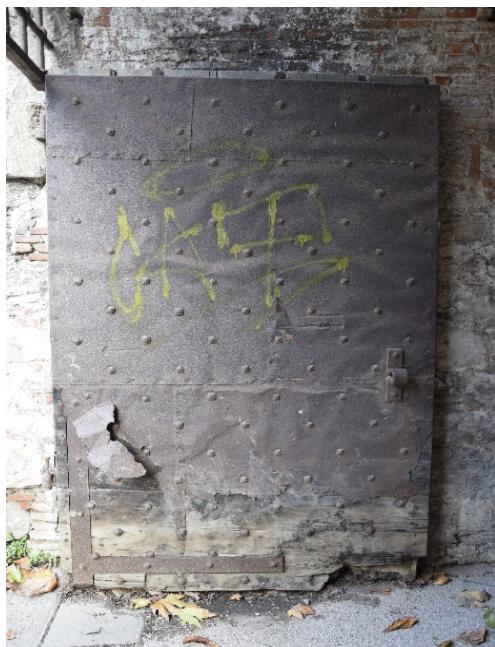
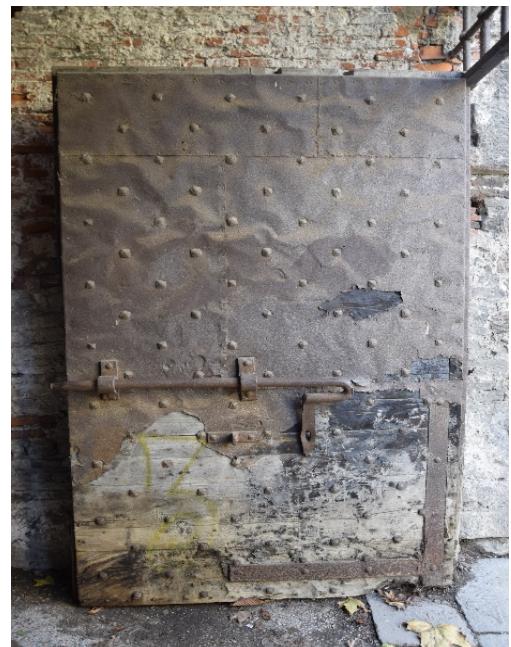
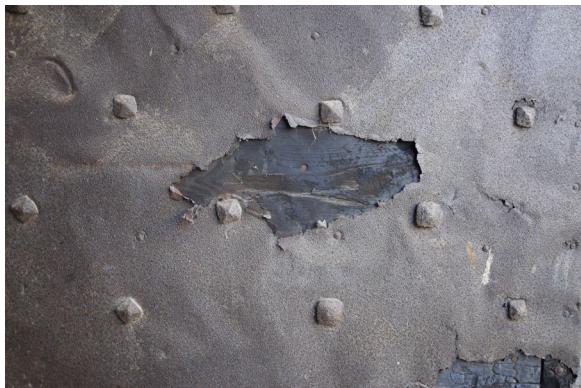
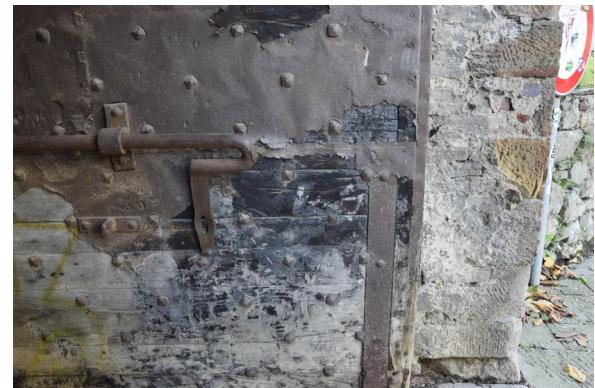
Particolari della faccia esterna del portone e dei serramenti metallici quali maniglie, paletti e borchie piramidali. Questi elementi sembrerebbero originali ma potrebbero essere stati applicati in epoca successiva sulla superficie esterna a protezione del legno.

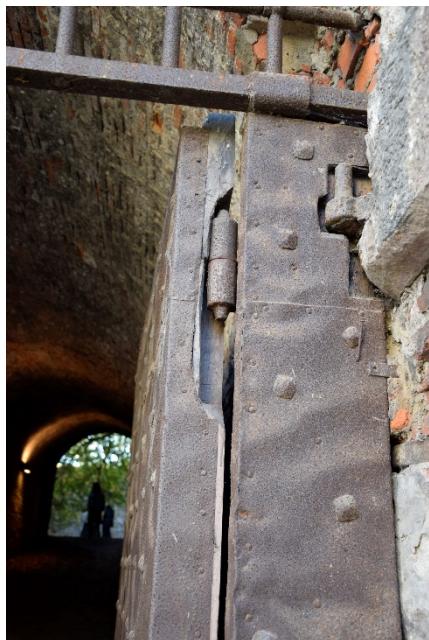
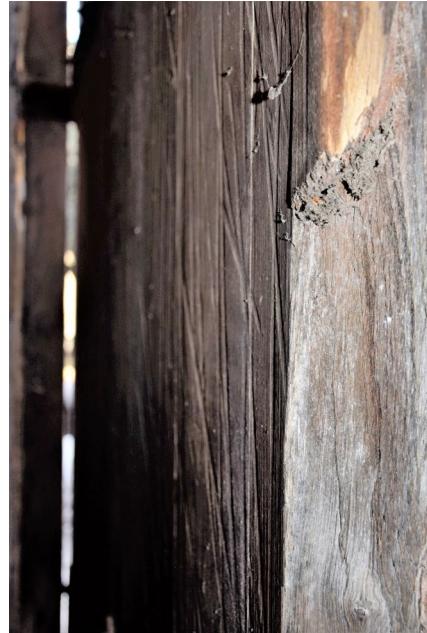
Elemento fisso di forma rettangolare presente sul lato destro del portone su cui sono posti i cardini di raccordo con il battente destro.

Particolare della superficie interna delle ante interessata da incisioni simili a quelle del portone n.1

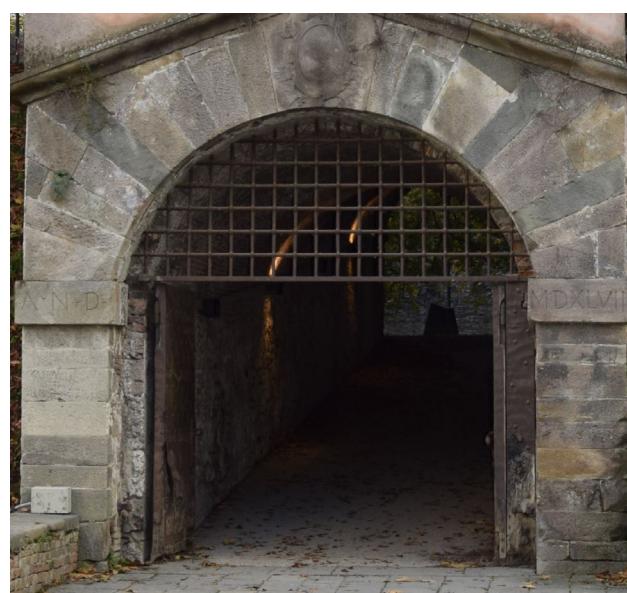
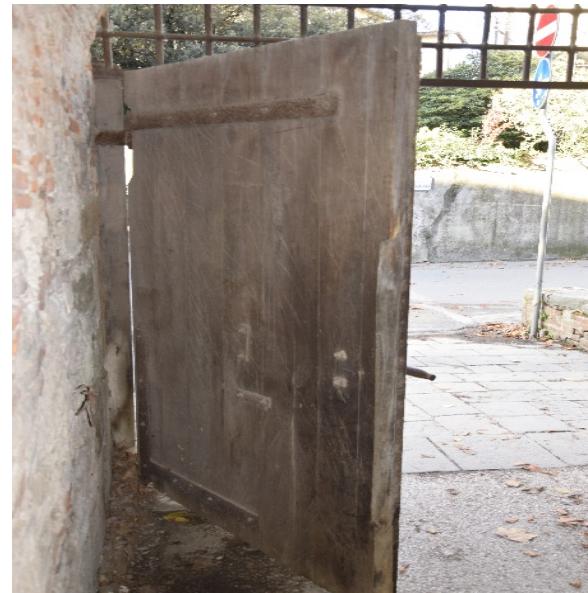
Portone n.5

La tecnica costruttiva adottata affianca due materiali, il legno e il ferro, che hanno caratteristiche incompatibili, in particolar modo in presenza di umidità. L'accoppiamento diretto legno ferro, soprattutto in ambienti soggetti a elevata umidità come quello dei manufatti in oggetto, innesca un processo degradativo reciproco che richiede particolare attenzione nelle fasi di restauro e conservazione.

Il legno, materiale fortemente igroscopico, trattiene e rilascia umidità in un ciclo continuo dando luogo a un microambiente favorevole alla formazione di processi di corrosione del ferro. All'interfaccia tra i due materiali si instaurano infatti condizioni particolarmente aggressive: il ferro, a contatto con un substrato umido e debolmente acido, avvia i processi di ossidazione, generando prodotti di corrosione che hanno la caratteristica di aumentare di volume. Diretta conseguenza dell'espansione di tali prodotti è la deformazione plastica delle lamine metalliche in parte anche lacunose.

L'intervento dovrà avere inizio con una fase di analisi diagnostica (per confermare le fasi di intervento proposte), durante la quale dovranno essere raccolti dati relativamente alla natura del materiale, allo stato di conservazione della matrice metallica al fine di comprenderne il comportamento e il livello di vulnerabilità. Contestualmente dovrà essere valutato l'avanzamento dei processi corrosivi. Ogni fase dovrà essere accompagnata da un'idonea documentazione fotografica.

Lo smontaggio dovrà essere effettuato rimuovendo gli elementi mobili o maggiormente compromessi per poter intervenire in sicurezza. Una volta smontate le parti necessarie, verranno eliminate in maniera mirata patine corrosive e dei depositi che impediscono una corretta lettura del manufatto mettendone a rischio la conservazione e ne accelerano il deterioramento.

Seguirà una fase di stabilizzazione degli ossidi residui, che prevederà l'applicazione di inibitori di corrosione utili a rallentare i fenomeni ossidativi e a garantire una maggiore durabilità nel tempo. Laddove necessario, dovranno essere messi in atto interventi di consolidamento o integrazione delle porzioni mancanti, così da ripristinare la funzionalità e la continuità del manufatto.

Completato il recupero strutturale e superficiale, dovranno essere adottati specifici trattamenti protettivi idonei a preservare i materiali costitutivi dagli agenti esterni. A conclusione delle operazioni dovrà essere redatta una documentazione finale, comprendente la relazione dettagliata degli interventi eseguiti e un piano di conservazione futura che fornisca indicazioni utili per la manutenzione e la gestione nel tempo del manufatto.
