PROGETTAZIONE DI FATTIBILITÀ TECNICA ED ECONOMICA CONNESSA ALLA  
RIQUALIFICAZIONE E AL POTENZIAMENTO DEL PALASPORT DI VIA DELLE TAGLIATE MEDIANTE  
SOSTITUZIONE EDILIZIA

Relazione archeologica

**RIQUALIFICAZIONE E POTENZIAMENTO DEL PALASPORT DI VIA DELLE TAGLIATE**

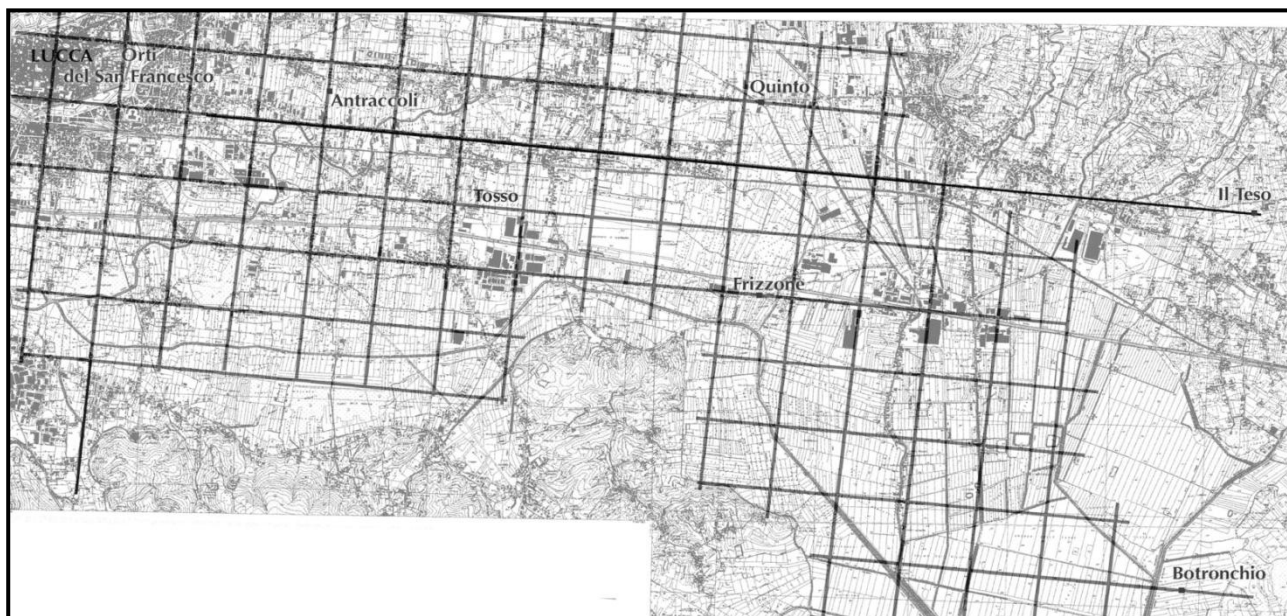
Fig. 10: Ricostruzione della divisione agraria a sud della colonia di Lucca, da Ciampoltrini 2016.

Il territorio esterno alle mura è stato organizzato secondo uno schema di centuriazione, basato sull'intersezione due assi principali, uno nord-sud e l'altro est-ovest; questo sistema ha definito sia la rete viaria sia la distribuzione fondiaria (fig. 10; Ciampoltrini 2016 e 2021). Tale sistemazione è inquadrabile nel II secolo a.C. ed è stata rinnovata in età augustea con la deduzione dei veterani di Ottaviano tra il 31 e il 27 a.C. L'asse est-ovest individuato (sito MOSI 2) rappresenta il primo decumano a nord della cinta muraria repubblicana e corrisponde all'allineamento ricostruito da Castagnoli (Castagnoli 1948; Sommella, Giuliani 1974), confermato da tratti della Via Romana tra le località Arancio e Antraccoli, nel Comune di Lucca, e più a est, nella frazione di Capannori. Dal 2000 in poi, scavi e ritrovamenti archeologici nei Comuni di Lucca e Porcari hanno fornito ulteriori conferme sull'asse viario, che, insieme ai toponimi, identifica la strada con la "Via pubblica Luca-Florentiam".

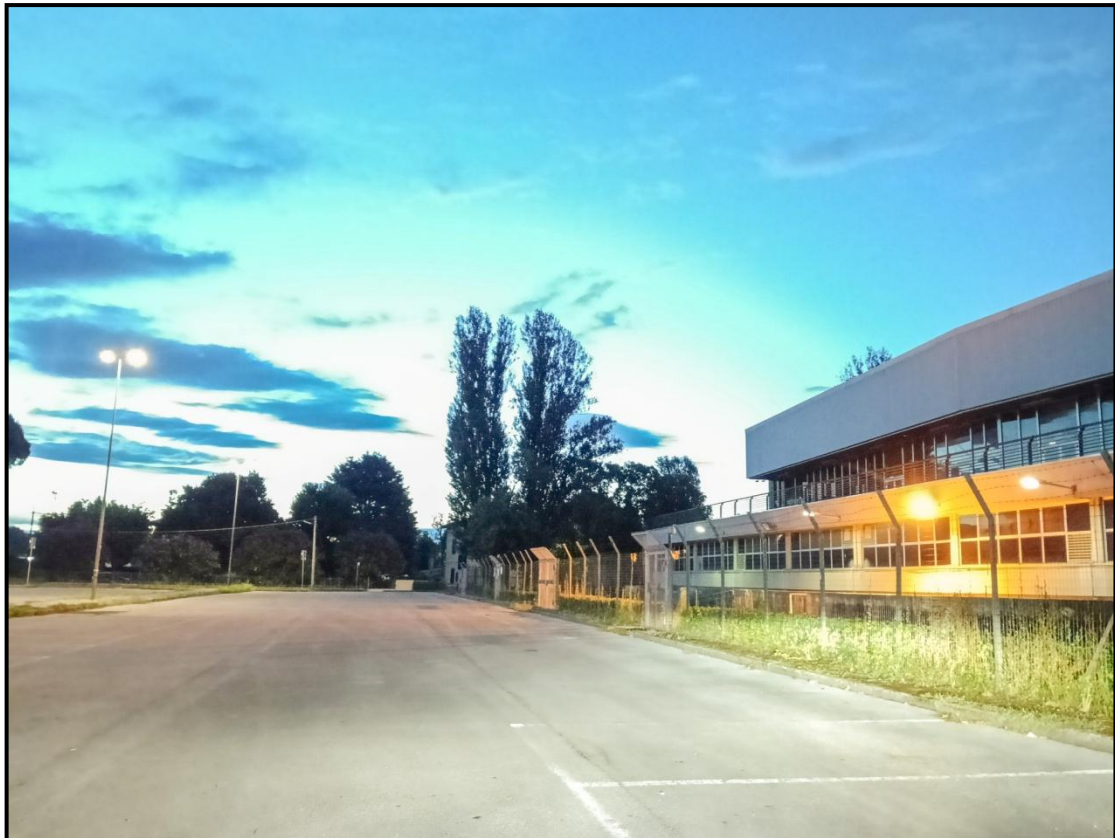
Foto 1

UR	Data	Visibilità	Copertura	Dettagli
UR1	2025/07/26	0 (area non accessibile)	superficie artificiale	Area edificata
UR2	2025/07/26	0 (area non accessibile)	superficie boscata e ambiente seminaturale
