**PROGRAMMA REGIONALE FESR 2021-2027 PRIORITÀ 2 - OBS 2.4.1 PREVENZIONE SISMICA NEGLI EDIFICI PUBBLICI -
PROGRAMMAZIONE INTERVENTI DI PREVENZIONE SISMICA PATRIMONIO EDILIZIO PUBBLICO STRATEGICO O RILEVANTE
"MIGLIORAMENTO SISMICO DEL CENTRO CULTURALE AGORÀ, PIAZZA DEI SERVI, LUCCA - INTERVENTO 2: PT 17A/2025 -
COMPLETAMENTO LAVORI DI MIGLIORAMENTO SISMICO - CUP J66F24000030002"**

**OGGETTO: - INTERVENTO 2 -
RELAZIONE/SCHEDATURA INTERVENTI DI
RESTAURO**

**Intervento di restauro Loggia (giardino) e
terrazzo/balaustra (corte) nella parte interna
del complesso**

Scheda n. 1 LOGGIA (giardino/orto)

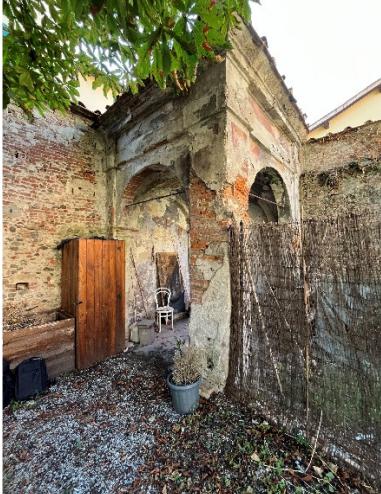
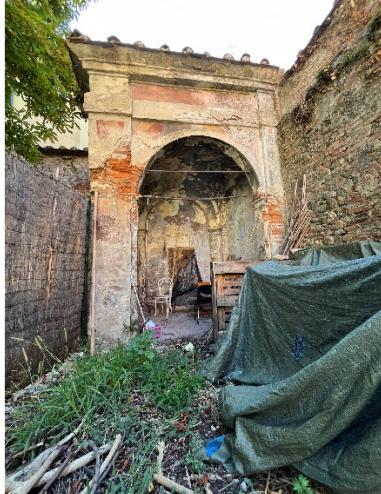
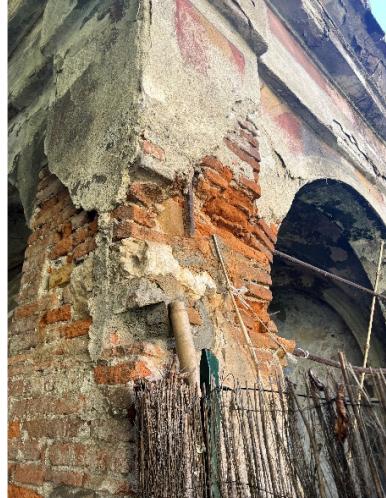
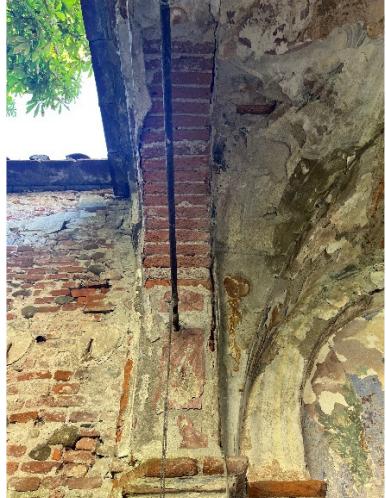
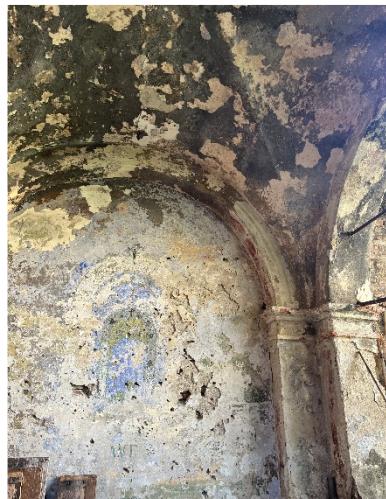
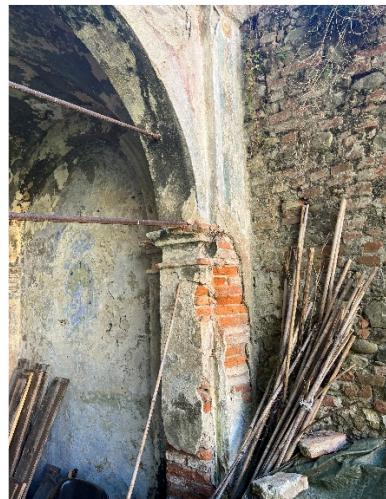
2	DESCRIZIONE		
2.1	DESCRIZIONE DELL'OPERA	<p>La struttura in esame è una loggia caratterizzata da un'apertura su due lati adiacenti, mentre i restanti due lati risultano costituire parte integrante della muratura di recinzione del giardino del complesso. Il sistema strutturale comprende due pilastri in muratura che sorreggono una volta e la copertura soprastante. La struttura portante è realizzata in laterizio e originariamente risultava sicuramente intonacata. Sulle superfici erano presenti elementi decorativi in rilievo, quali lesene e cornici, collocate nella fascia superiore immediatamente al di sotto della copertura. Analoghi elementi decorativi erano presenti anche sulle lesene interne alla loggia. Restano ancora visibili tracce di decorazioni policrome sia all'interno (probabilmente di due tipologie differenti) che all'esterno della loggia.</p>

2.2	TECNICHE ESECUTIVE MATERIALI COSTITUTIVI	Mattoni pieni in laterizio, intonaco, stratificazioni probabili ridipinture.
3	STATO DI CONSERVAZIONE	
3.1	STATO CONSERVAZIONE DEGRADO	<p>DI E Poiché la loggia è ubicata in ambiente esterno e quindi esposta direttamente all’azione degli agenti atmosferici, essa è soggetta a sbalzi termo-igrometrici significativi, con conseguente instabilità fisico-meccanica dei materiali da che la compongono</p> <p>Tale condizione ambientale ha favorito l’insorgere di fenomeni di degrado differenziati, tra cui:</p> <ul style="list-style-type: none"> - Depositi irregolari di materiale coerente ed incoerente; - Alterazioni superficiali e in profondità dei materiali laterizi e dell’intonaco, dovute al dilavamento meteorico continuo; - Fessurazioni, lesioni diffuse e distacchi parziali o totali dell’intonaco, con conseguente perdita di intere porzioni di materiale; - Presenza di colonizzazioni biologiche attive, quali muschi, alghe e licheni, indicative di un avanzato stato di degrado e di una persistente umidità superficiale; - Lacune e mancanze anche di piccole porzioni di intonaco; - Distacchi di vari strati di intonaco rispetto al supporto. <p>Tutti gli elementi architettonici risultano direttamente esposti alle intemperie, in assenza di adeguate protezioni superficiali, condizione che ha accelerato i fenomeni di decoesione e disaggregazione dei materiali costitutivi.</p> <p>Anche l’intonaco interno alla loggia presenta condizioni analoghe di degrado avanzato. Su di esso sono visibili tracce policrome di decorazioni pittoriche, in parte ancora leggibili, ma comunque gravemente compromesse a causa del degrado del supporto, ormai ammalorato, fessurato e instabile. La perdita di coesione tra il supporto murario e lo strato decorativo ha messo a rischio la conservazione delle superfici dipinte, rendendo necessarie future indagini approfondite e interventi conservativi mirati.</p>

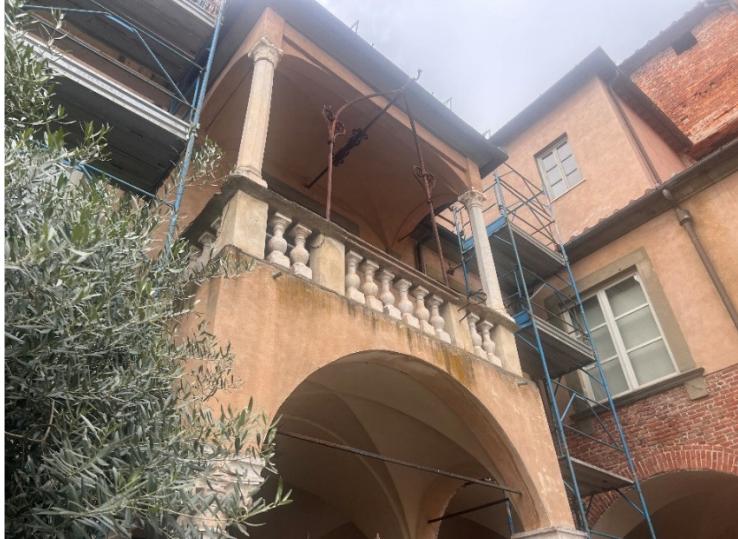
1.8	DOCUMENTAZIONE FOTOGRAFICA

2	DESCRIZIONE	
2.1	DESCRIZIONE DELL'OPERA	La struttura oggetto di analisi è costituita da una balaustre architettonica composta da una serie di colonnine verticali che fungono da sostegno per un elemento sommitale continuo (corrimano). Il sistema strutturale si completa con due colonne portanti poste alle estremità, le quali svolgono anche la funzione di supporto per la copertura sovrastante la balaustre. In base all'osservazione morfologica e costruttiva, è verosimile ipotizzare che gli elementi architettonici originari fossero realizzati in materiale lapideo, successivamente sostituiti o integrati con materiali diversi,

probabilmente a causa dell'avanzato degrado del materiale originario.
2.2	TECNICHE ESECUTIVE MATERIALI COSTITUTIVI	Pietra Ricostruzioni in malta, scialbatura/stratificazioni probabili ridipinture. intonaco,
3	STATO DI CONSERVAZIONE

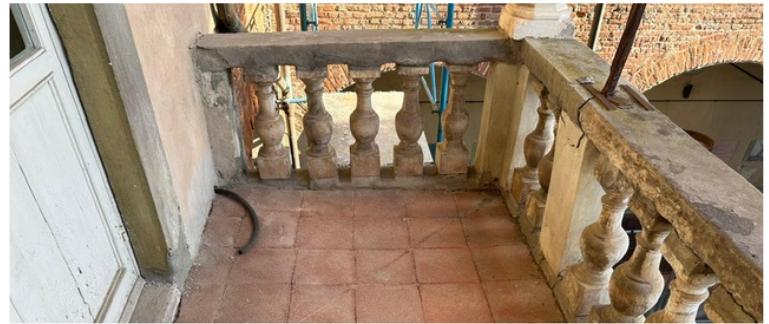
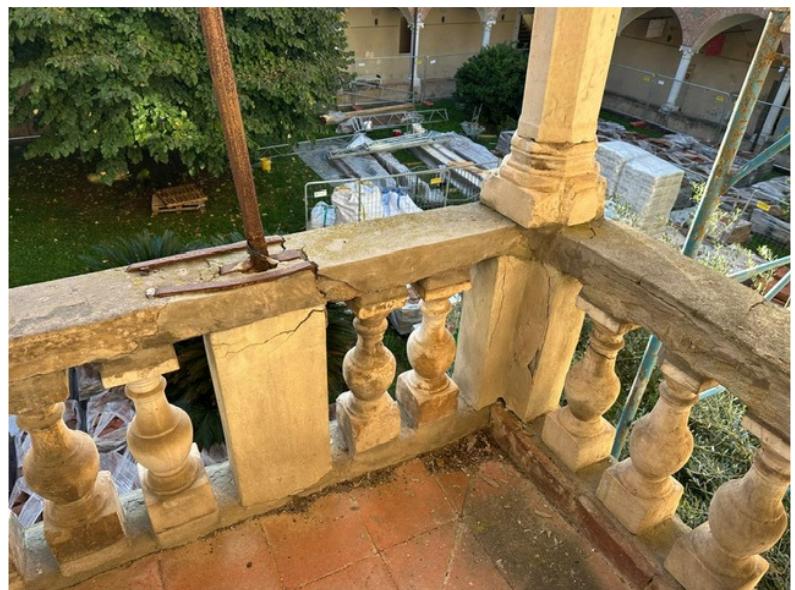
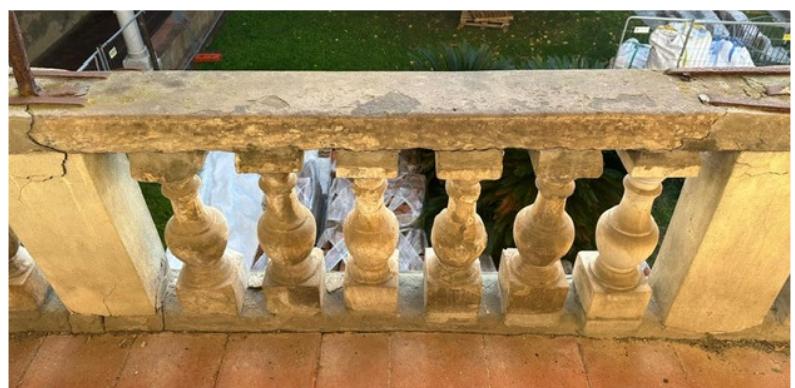
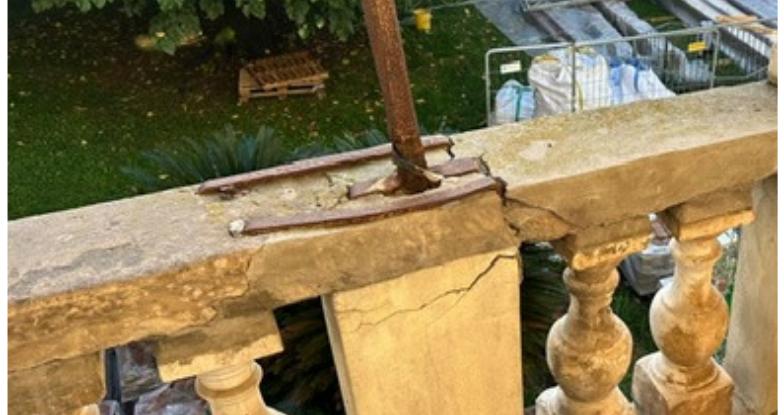
4.1 DETTAGLI DEGRADO

3.1	STATO DI CONSERVAZIONE DEGRADO	<p>Poiché la balaustra si trova in ambiente esterno e quindi esposta direttamente all'azione degli agenti atmosferici, essa è soggetta a sbalzi termo-igrometrici significativi, con conseguente instabilità fisico-meccanica dei materiali che la compongono. Probabilmente il tutto accentuato dall'utilizzo di materiali non idonei in un precedente intervento.</p> <p>Tale condizione ambientale ha favorito l'insorgere di fenomeni di degrado differenziati, tra cui:</p> <ul style="list-style-type: none"> - Depositi irregolari di materiale coerente ed incoerente; - Alterazioni superficiali e in profondità dei materiali laterizi e dell'intonaco, dovute al dilavamento meteorico continuo; - Fessurazioni, lesioni diffuse e distacchi parziali o totali dell'intonaco, con conseguente perdita di intere porzioni di materiale; - Presenza di colonizzazioni biologiche attive, quali muschi, alghe e licheni, indicative di un avanzato stato di degrado e di una persistente umidità superficiale; - Distacchi di vari strati di intonaco o delle parti ricostruite - Ossidazione dei ferri presenti sulla balaustra che in parte sono inseriti all'interno della stessa con distacco delle parti adiacenti il foro di allettamento. <p>Tutti gli elementi architettonici risultano direttamente esposti alle intemperie, in assenza di adeguate protezioni superficiali, condizione che ha accelerato i fenomeni di decoesione e disgregazione dei materiali costitutivi.</p>

5.2	FASI OPERATIVE	<p>Per gli interventi strutturali si faccia riferimento agli elaborati grafici inerenti al Progetto Strutturale, ed in particolare la tavola 2.S.07. Considerato il particolare stato di degrado dell'apparato materico, la definizione puntuale della successione delle fasi operative potrà avvenire esclusivamente in sede esecutiva, a seguito della realizzazione di saggi stratigrafici preliminari e indagini diagnostiche di laboratorio mirate, da effettuarsi prima dell'avvio di ciascuna fase d'intervento. Tali verifiche consentiranno di valutare in modo analitico le effettive condizioni del supporto e dei materiali originali, o di ricostruzione, permettendo una calibrazione degli interventi in funzione delle specifiche criticità riscontrate in loco, nel rispetto dei principi della conservazione scientifica.</p> <ul style="list-style-type: none"> a. Prelievi necessari alle indagini diagnostiche di laboratorio con documentazione fotografica del punto di prelievo b. Saggi stratigrafici ricostruzione finta pietra (solo dopo il risultato di tale indagine il Funzionario della

<p>Soprintendenza preposto a tutela del bene ne deciderà l'eventuale rimozione)</p> <ul style="list-style-type: none"> c. Preconsolidamento sia della pietra che delle ricostruzioni in malta d. Rimozione dove possibile di polvere con utilizzo di pennelli a setola morbida e. Preconsolidamento delle porzioni di intonaco parzialmente o totalmente distaccate f. Preconsolidamento della pietra g. Trattamento biocida h. Estrazione Sali i. Trattamento convertitore degli elementi in ferro j. Pulitura della superficie con eventuale interposizione di carta giapponese e miscele di tensioattivi/solventi precedentemente testati k. Ristabilimento dell'adesione della pietra, delle ricostruzioni e dell'intonaco con iniezioni di malte a base di calci naturali esenti da sali efflorescibili, additivata con inerti selezionati ed additivi l. Stuccatura delle lacune delle mancanze e delle fessurazioni con malta a base di calce e inerti e/o sabbia e calce e polvere di pietra scelta per granulometria e colorazione simile all'originale m. Reintegrazione pittorica eseguita a velature di colore in base a precise indicazioni del Funzionario della Soprintendenza preposto a tutela del bene in oggetto delle stuccature/lacune/mancanze. n. Protettivo finale protettivo finale per elementi in metallo

5.3	DESCRIZIONE FASI OPERATIVE CORRELATE AL TIPO DI DEGRADO	<p>Solo dopo aver eseguito i prelievi di materiale utile per eseguire le indagini diagnostiche di laboratorio, in base ai risultati sarà possibile scegliere i materiali aventi caratteristiche chimico-fisiche e mineralogiche affini a quelle dei materiali originali.</p> <p>Contemporaneamente verranno effettuati i saggi stratigrafici in profondità per valutare eventuali parti ricostruite a finta pietra e la loro reale compattezza/adesione/coesione.</p> <p>Una leggera ed attenta rimozione preliminare dei depositi superficiali permetterà una prima ricognizione per valutare la localizzazione degli interventi successivi. (spolveratura)</p> <p>Preconsolidamento, senza il quale non si potrebbe proseguire con la pulitura consiste nella stesura a pennello od ad spruzzo del materiale consolidante adatto al caso specifico, (natura del materiale, grado di assorbienza, temperature esterne ecc. ecc.) interponendo dove necessario un foglio di carta giapponese (decoesione superficiale/fermatura/ impoverimento materico)</p>

<p>Trattamento biocida: nelle solo zone intaccate da attacco microbiologico rispettando l'attesa dei tempi prestabiliti per la buona riuscita del trattamento. (attacco biologico)</p> <p>Estrazione di Sali solubili presenti anche come residuo di alcune fasi di restauro. (presenza sali)</p> <p>La pulitura chimica della cromia originale dopo i dovuti tasselli di prova con solventi idonei, ed a seconda dei differenti depositi di sporco. Verranno effettuati diversi interventi di pulitura sovrapposti o/e alternati. (macchie, aloni)</p> <p>Pulitura con mezzi meccanici manuali e con strumenti di precisione e successivo lavaggio con acqua demineralizzata . (rimozioni croste o materiali adesi sedimentati)</p> <p>Consolidamento mirato ad avere una struttura rinforzata, avverrà mediante impregnazione con soluzione per mezzo di pennelli e siringhe sino a raggiungere la saturazione nelle zone particolarmente decoese. <u>E' molto importante, in questa fase, rispettare i tempi di completa evaporazione e conseguente stratificazione del consolidante, come da scheda tecnica del materiale scelto.</u> (fessurazioni, distacchi, anche in profondità)</p> <p>Stuccature di riempimento nei casi di mancanze, lesioni, fessurazioni. Sarà per questo definita la composizione di una malta (a base di calce e inerti e/o sabbia per le ricostruzioni e l'intonaco, mentre sarà usata polvere di marmo e/o pietra per quanto concerne la pietra) scelta per colorazione e granulometria simile all'originale. (fessurazioni, mancanze materiche, fori di iniezione)</p> <p>L'eventuale integrazione pittorica di lacune, stuccature, fori di iniezione, fessurazioni sarà effettuata in base a precise indicazioni del Funzionario della Soprintendenza preposto a tutela del bene in oggetto. (disomogeneità tra parti originali e ricostruite)</p> <p>Protezione superficiale non filmogena che permetta all'acqua di scivolare via, pur mantenendo inalterata la porosità dei differenti materiali . (protettivo nel tempo)</p>
