LAVORI DI RESTAURO E RISANAMENTO
CONSERVATIVO DELLE SERRE ORTO BOTANICO –
LUCCA PT. 13/2024 – CUP PROGETTAZIONE
J61E24000200004

≡ **VERIFICA TECNICA**

Relazione vulnerabilità sismica
Casermetta

COMMITTENTE:
Comune di Lucca

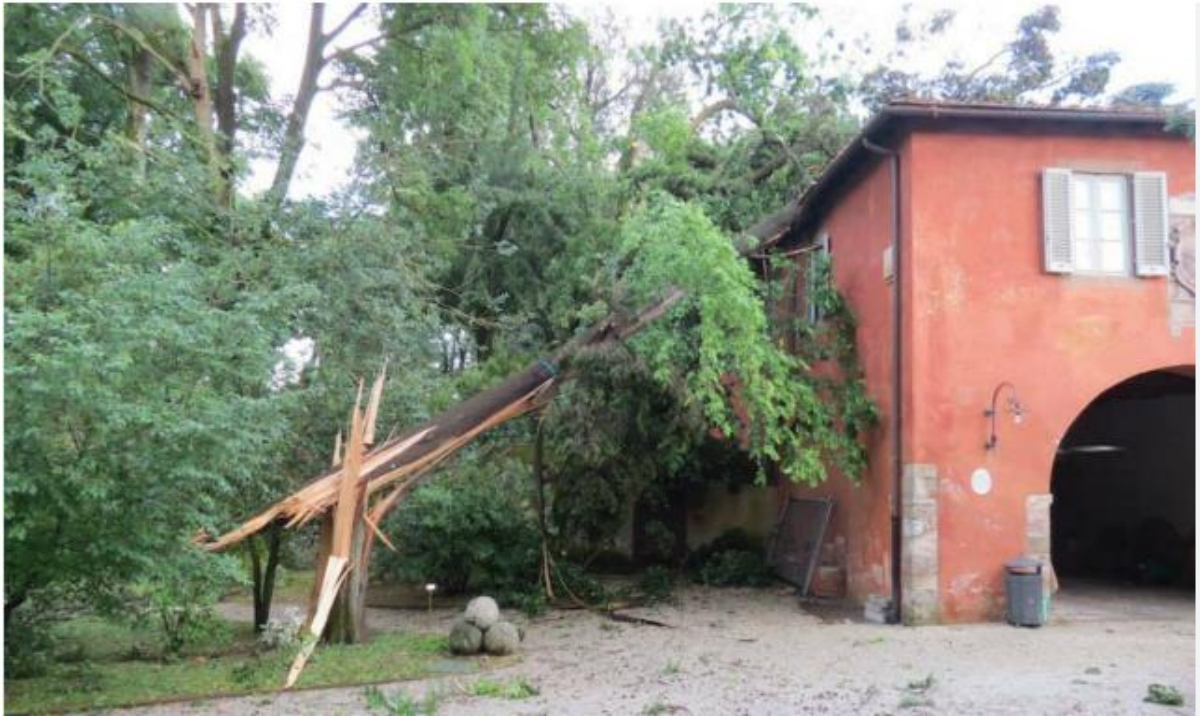
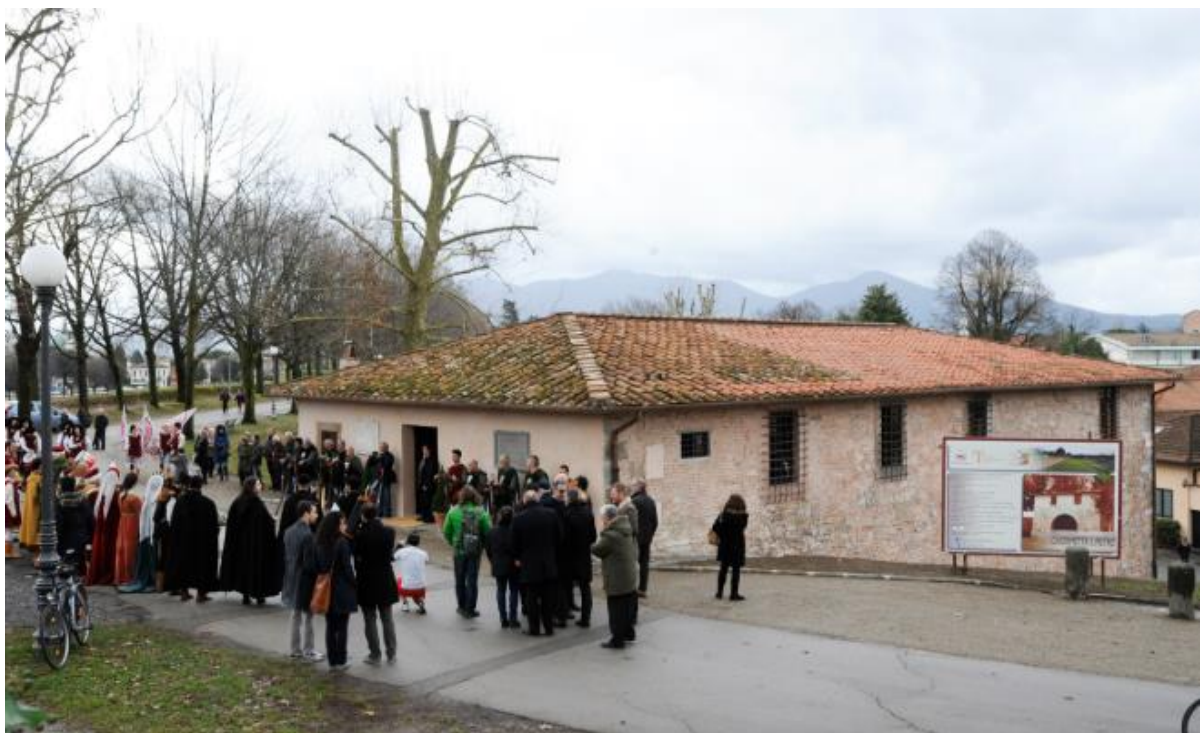
Nel corso del 2015, a seguito di una tromba d'aria del 12 giugno 2014 che aveva causato la caduta di un albero sul tetto della casermetta, viene previsto un intervento di rifacimento e consolidamento della porzione di tetto danneggiata.

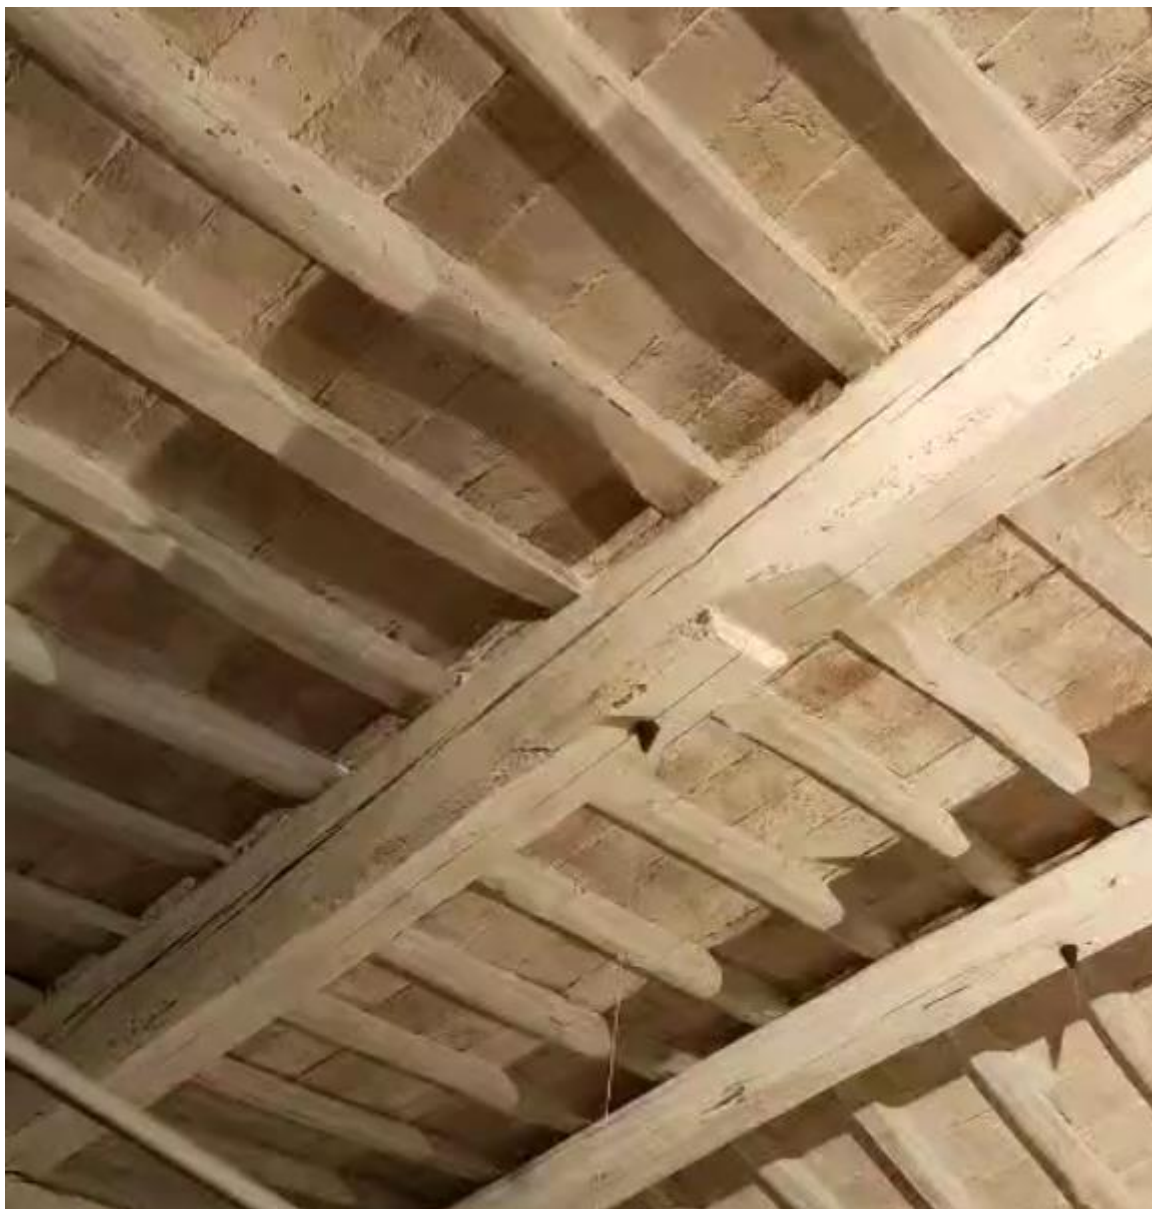
Riutilizzo di una travatura esistente

Ad oggi la copertura si presenta con elementi lignei non omogenei e di evidente riutilizzo; parte degli stessi versano in condizioni precarie come di seguito rappresentato.

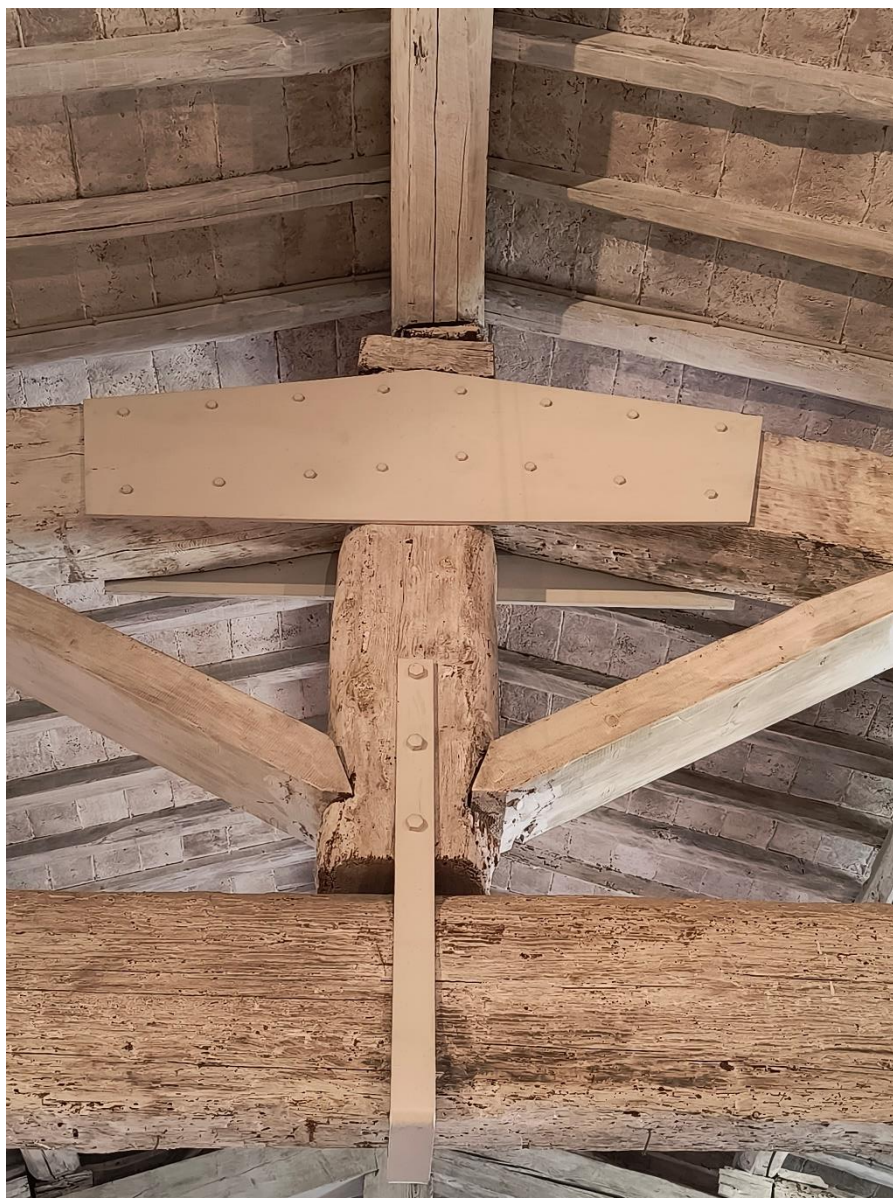
Intervento di rinforzo di una capriata collassata

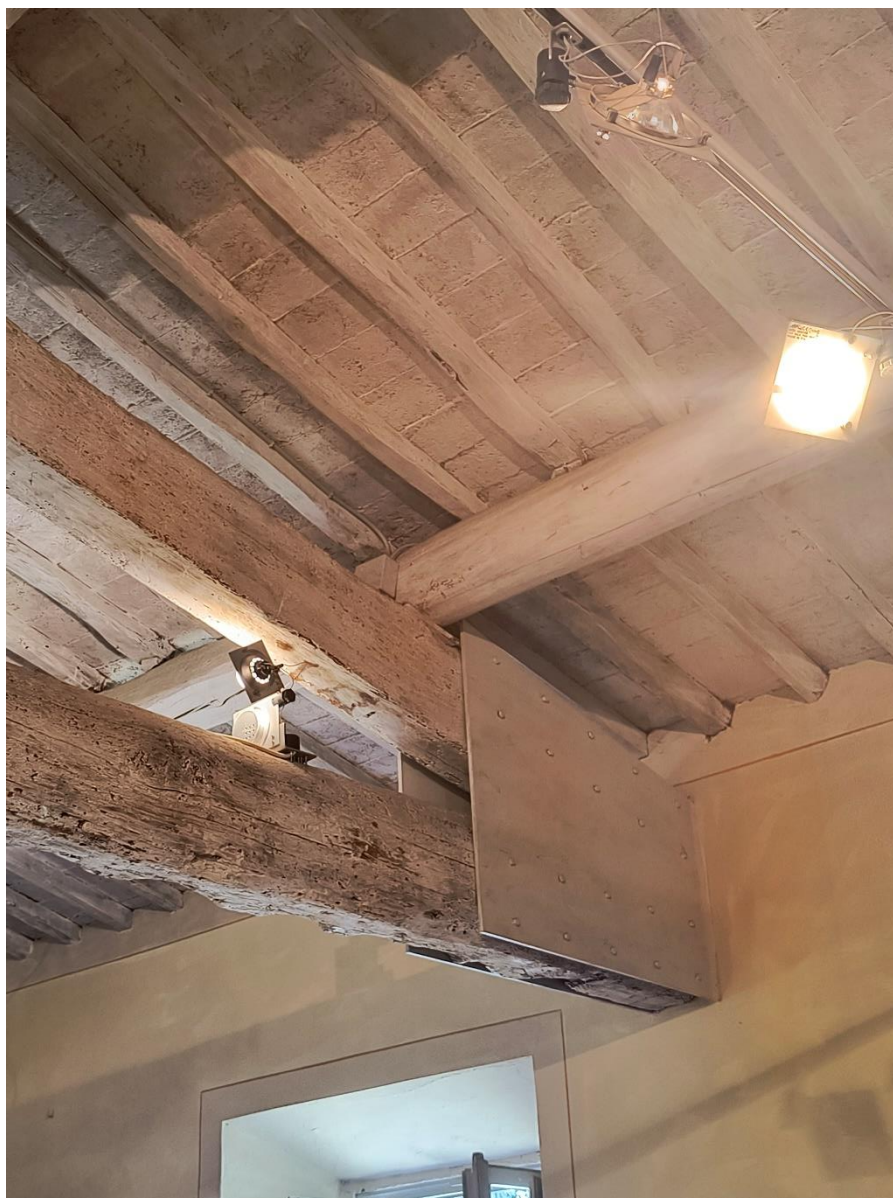
Rinforzo della porzione di appoggio di una capriata

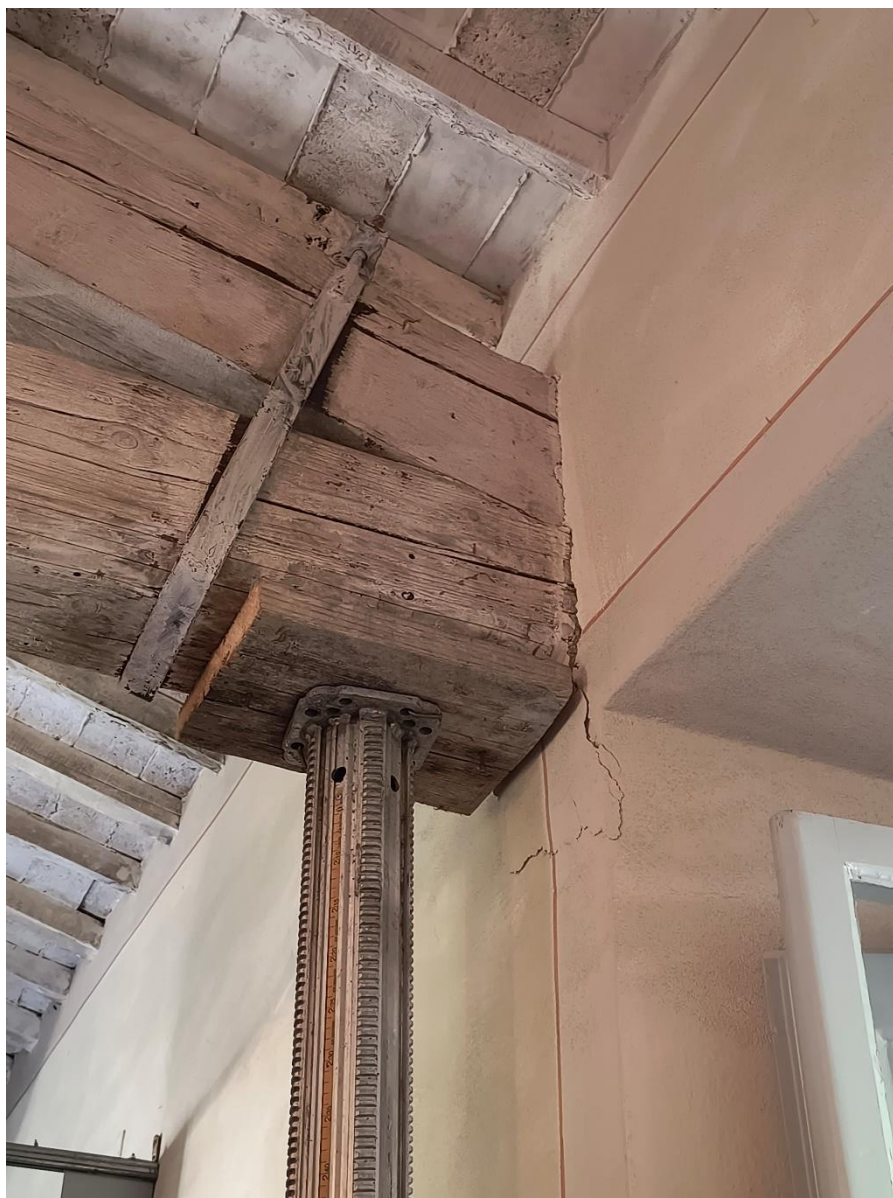
Puntellamento dell'appoggio di una capriata e fessurazione localizzata della muratura

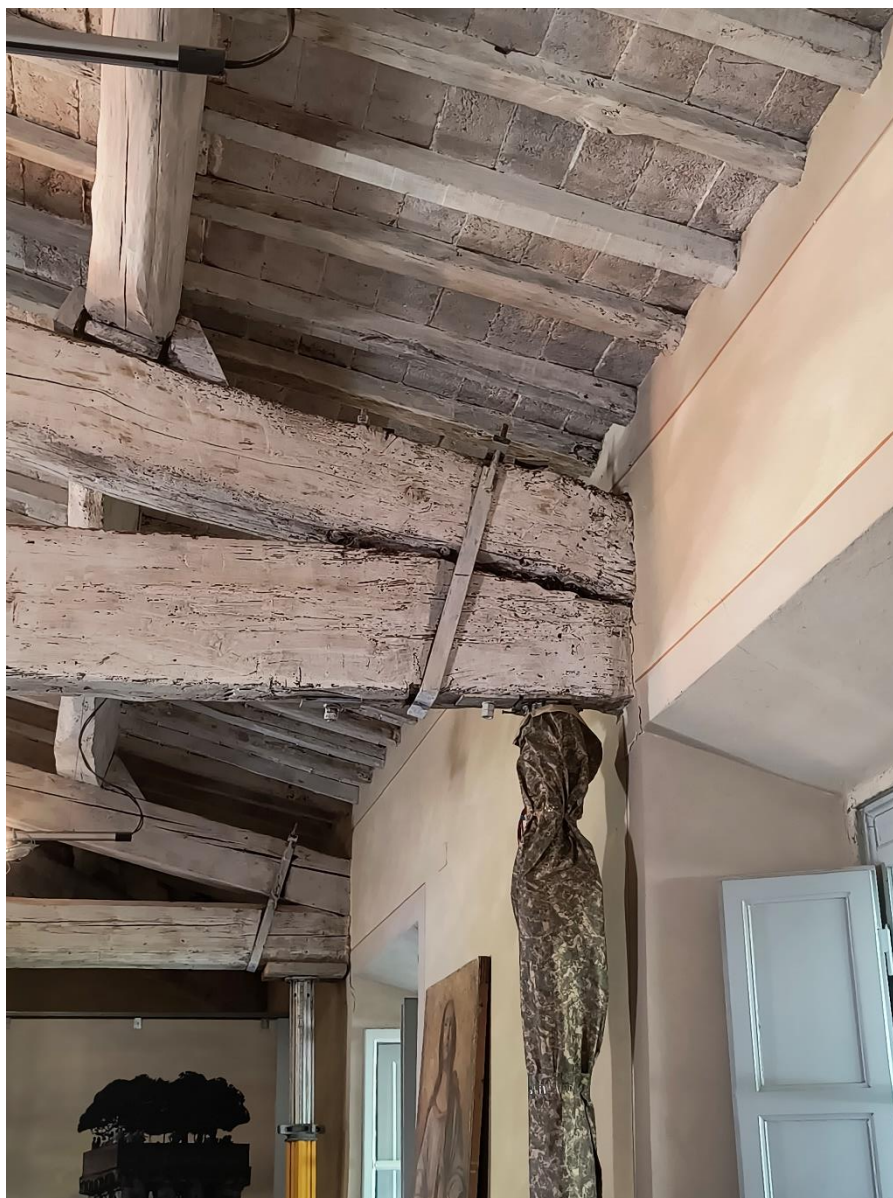
Puntellamento dell'appoggio di due capriate e fessurazione localizzata della muratura

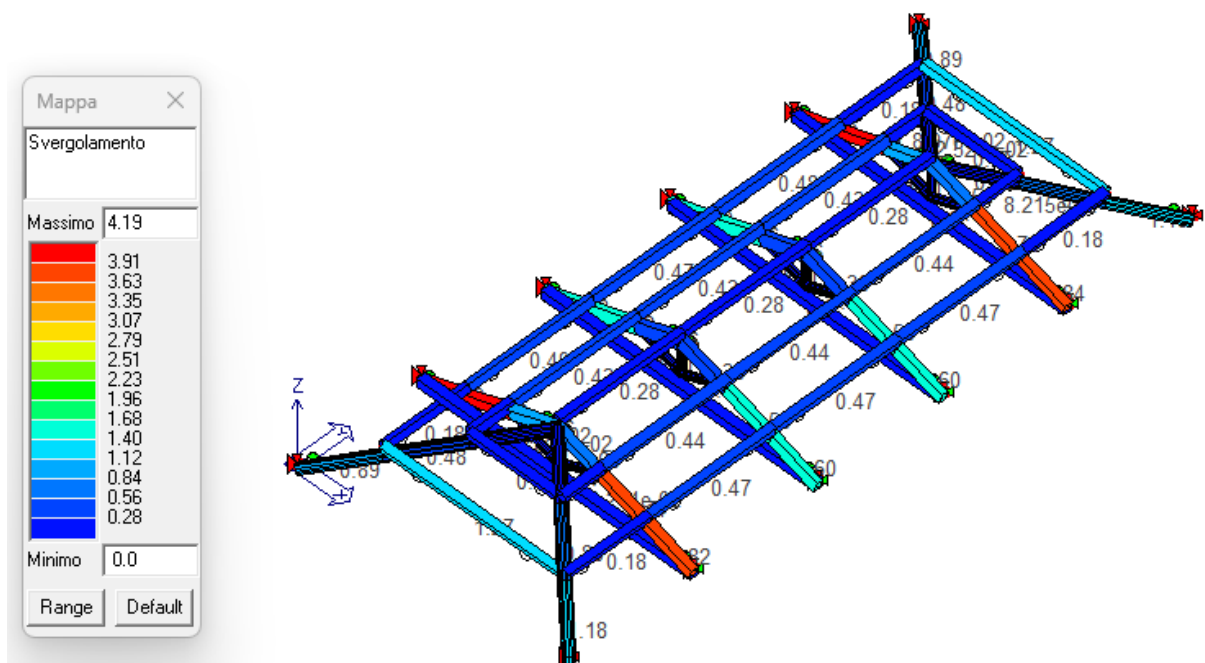
Svergolamento: Verifica come da formula 6.35 (effettuata in entrambi i piani principali) per instabilità laterale.

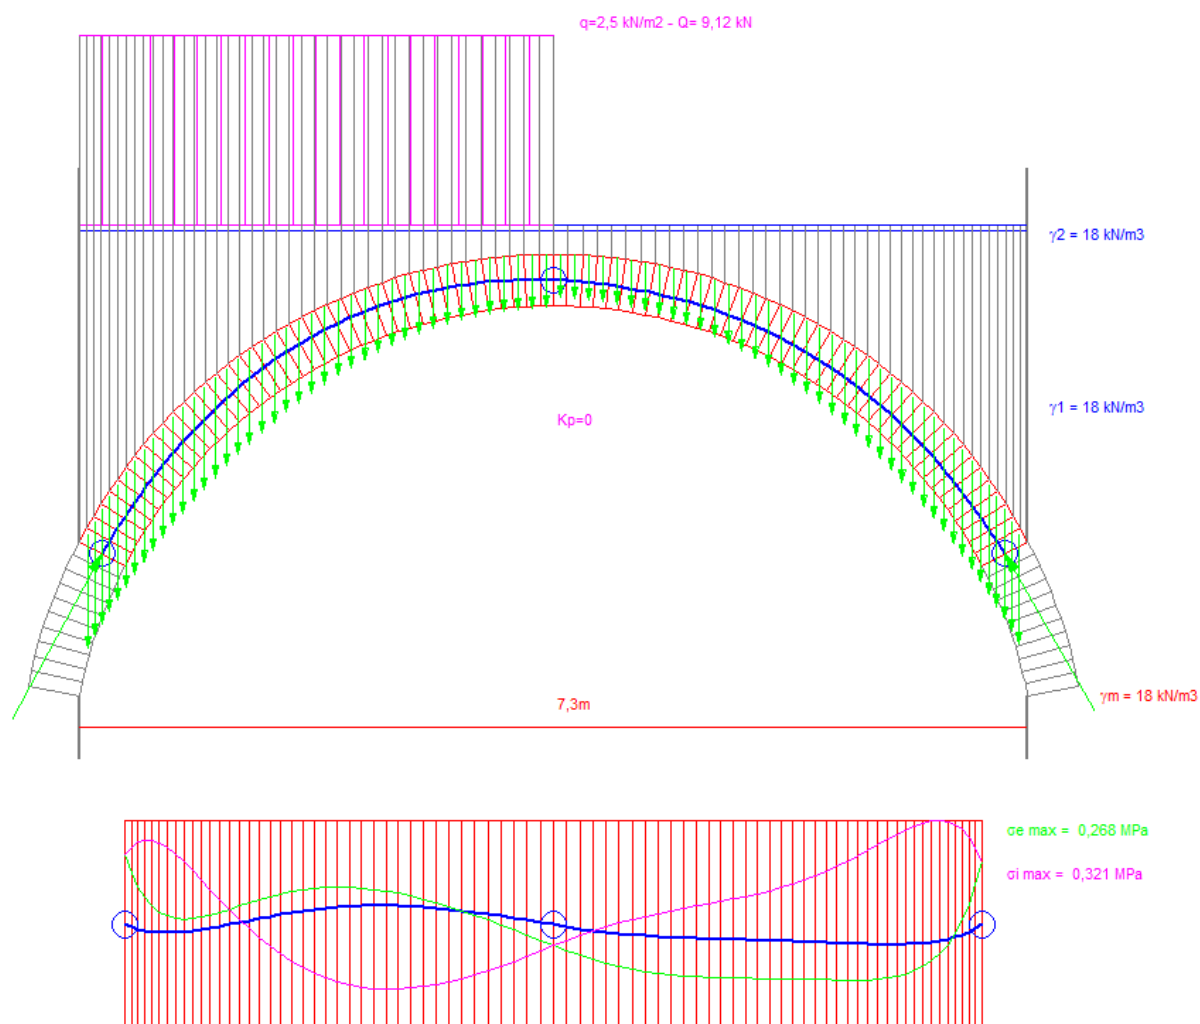
Report

Il calcolo è basato sul teorema statico dell'analisi limite. L'applicazione delle idee alla base del calcolo limite alle strutture in muratura risale agli studi di Heyman. Il teorema statico può essere enunciato nel modo seguente: un arco in muratura è sicuro se esiste una linea delle pressioni, in equilibrio con i carichi esterni e giacente interamente nello spessore dell'arco, e se le tensioni corrispondenti sono sufficientemente basse.

Nell'implementazione classica del calcolo degli archi, il rinfianco è considerato un mero sovraccarico verticale, ignorando l'effetto delle pressioni passive orizzontali che possono essere mobilitate quando l'arco spinge contro il rinfianco. Questo approccio è generalmente a favore di sicurezza, ma spesso non consente di soddisfare le verifiche di stabilità, specialmente nel caso di archi soggetti a sovraccarichi asimmetrici. L'introduzione dell'effetto delle pressioni orizzontali, ricentrando la linea delle pressioni, può condurre al soddisfacimento delle verifiche, evitando la necessità di costosi ed invasivi interventi di consolidamento.

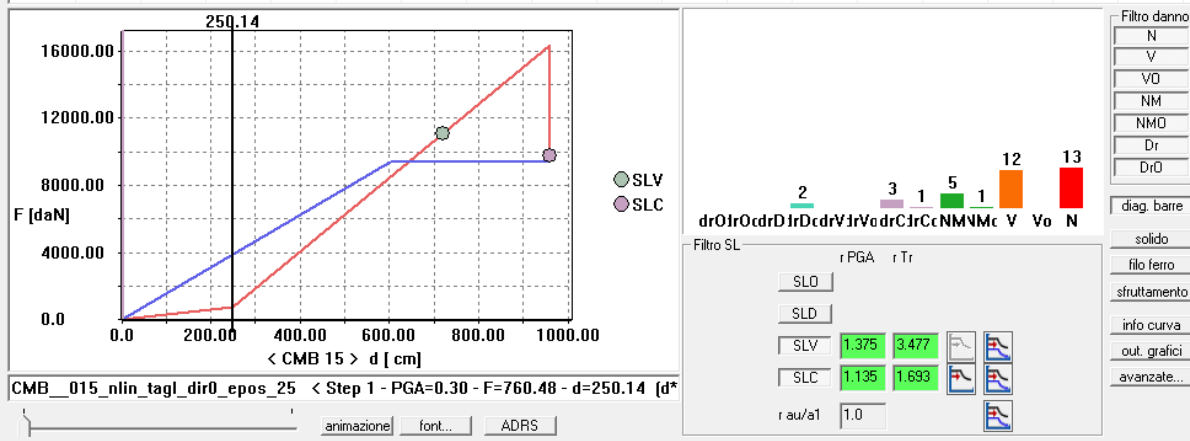
Sito struttura	Domanda d [cm]	Capacità d [cm]	Domanda PGA [g]	Capacità PGA [g]	Domanda Tr [anni]	Capacità Tr [anni]	Domanda Pr [%]	Capacità Pr [%]	Rapporto C/D PGA	Rapporto C/D Tr
SLD	0.9	181.798	0.076	0.301	45.16	2475.0	81.0	2.985	3.979	54.805
SLD	1.156	181.798	0.091	0.301	75.43	2475.0	63.0	2.985	3.309	32.812
SLV	3.295	181.798	0.219	0.301	711.84	2475.0	10.0	2.985	1.375	3.477
SLC	4.381	242.398	0.265	0.301	1462.18	2475.0	5.0	2.985	1.135	1.693

La massa sismica eccitata dai modi di vibrare non raggiunge il limite normativo del 60% previsto al §7.8.1.5.4 e pertanto i risultati ottenuti con questo metodo di analisi non possono essere ritenuti attendibili.

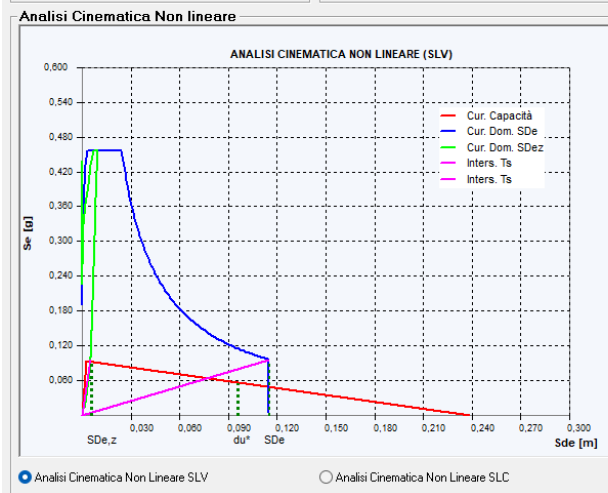
Per i cinematismi locali il livello di sicurezza sismica, corrispondente al rapporto tra la massima azione sismica sopportabile dalla struttura e l'azione sismica massima che si utilizzerebbe nel progetto di una nuova costruzione, è pari a $\zeta_e = 0.25$.
