LAVORI DI RESTAURO E RISANAMENTO  
CONSERVATIVO DELLE SERRE ORTO BOTANICO –  
LUCCA PT. 13/2024 – CUP PROGETTAZIONE  
J61E24000200004

≡ **VERIFICA TECNICA**

Relazione vulnerabilità sismica  
Ex Biglietteria

TEAM DI PROGETTAZIONE  
Studio INTRE

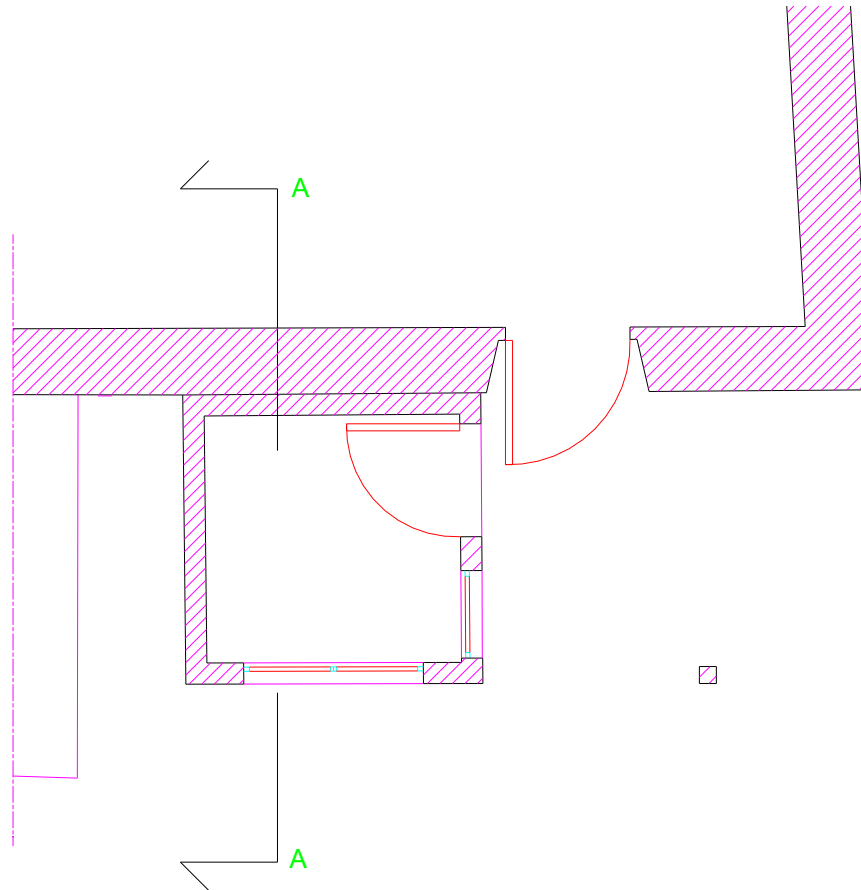
PIANTA

Lo sviluppo plano-altimetrico dell'opera è stato ricavato sia dai disegni forniti dalla committenza sia da un rilievo ex-novo eseguito nel dettaglio con laser scanner che ne ha riscontrato, corretto e validato le geometrie.

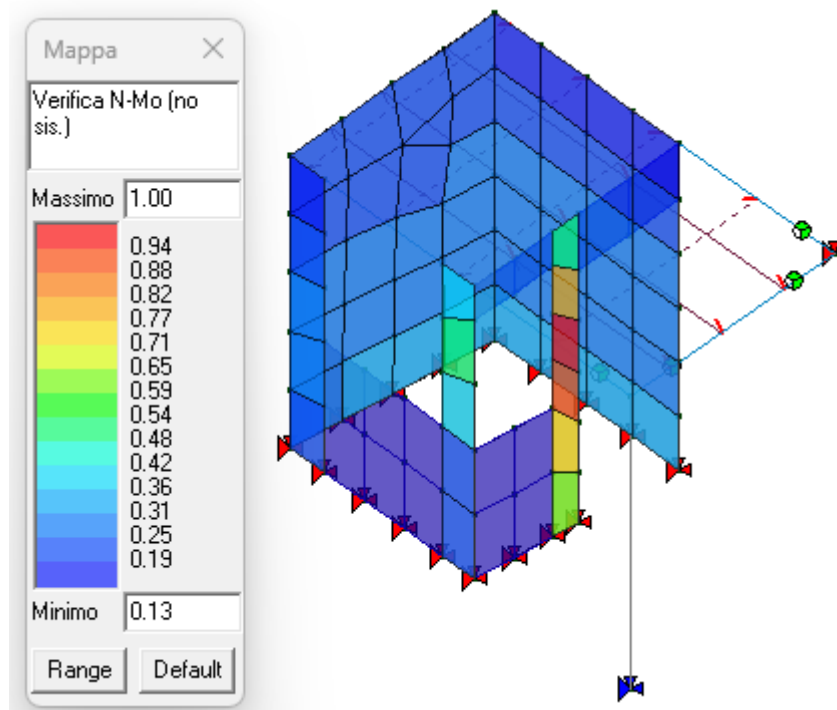
Verifica N-Mo (no sis.): verifica a pressoflessione fuori dal piano dei maschi murari per i soli carichi statici senza interventi di rinforzo (formula 4.5.4 D.M.2018)

1. La struttura portante verticale (murature) soddisfa le verifiche statiche globali;
2. La struttura portante verticale (murature) non soddisfa le verifiche sismiche locali attivando dei cinematismi fragili dovuti all'assenza di cordoli o catene in testa portando il grado sismico a 0.21 SLV; complessivamente il grado sismico è pari 0.15 SLV;
3. Le verifiche del solaio di copertura hanno mostrato che lo stesso risulta idoneo;
4. Le verifiche degli elementi della copertura non sono soddisfatte a causa dell'elevato stato di degrado degli elementi principali;
5. Parte della copertura risulta spingente negli angoli delle murature.

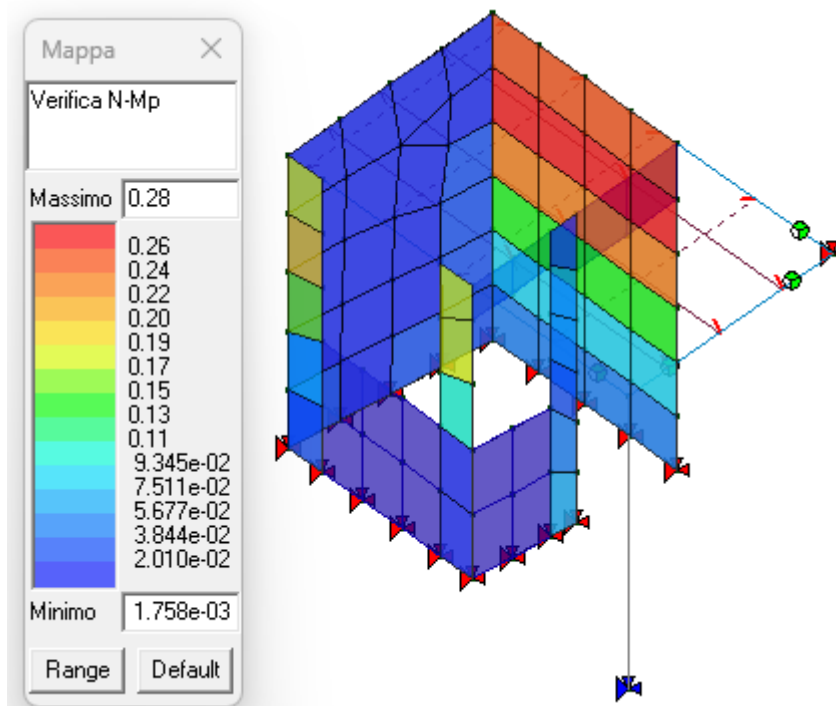
Verifica N-Mp: verifica a pressoflessione nel piano dei maschi murari sia per soli carichi statici che per carichi sismici senza interventi di rinforzo (§7.8.2.2.1 D.M.2018)

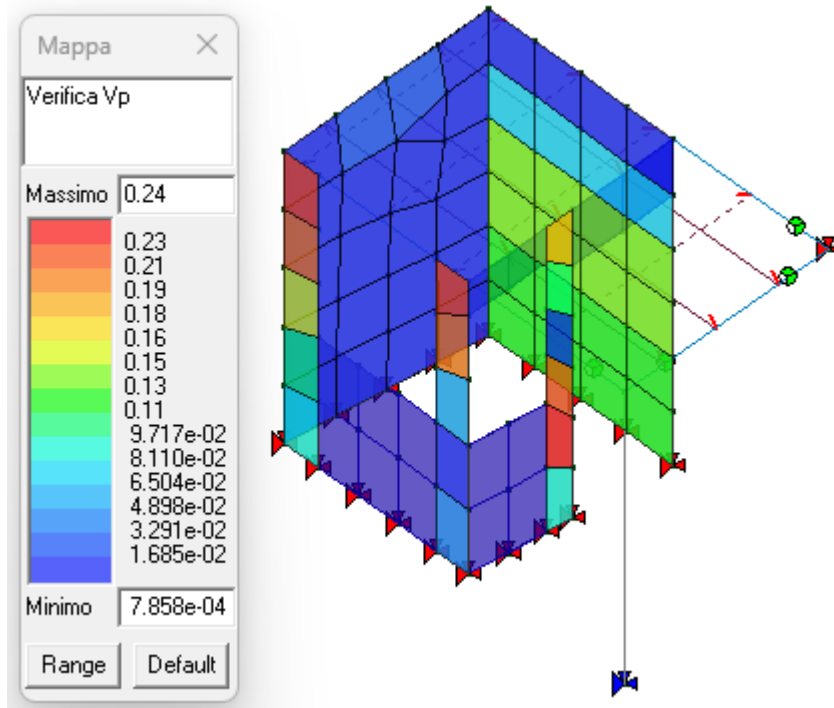
Verifica Vp: verifica a taglio dei maschi murari sia per soli carichi statici che per carichi sismici senza interventi di rinforzo (§7.8.2.2.2 D.M.2018)

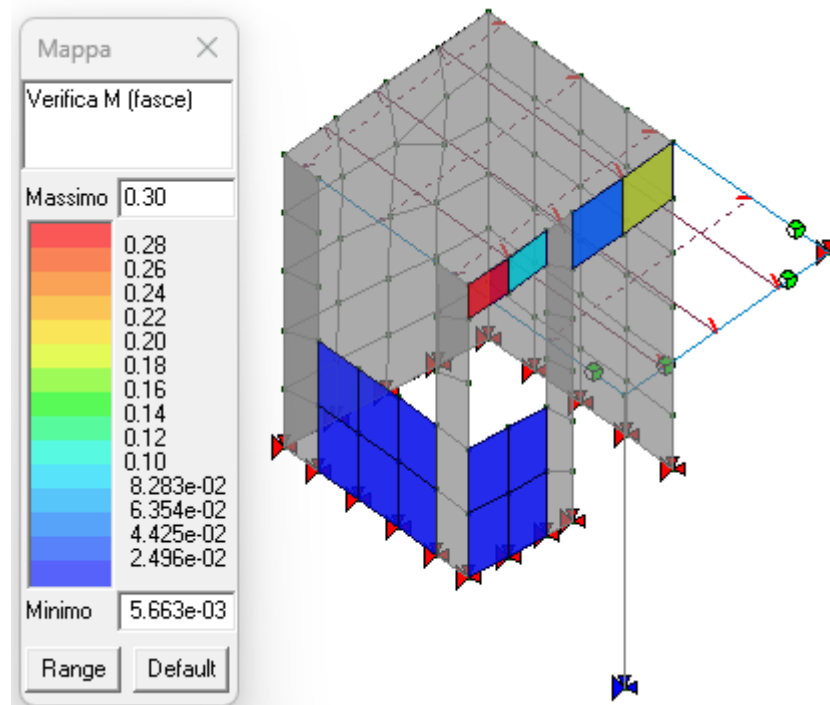
Verifica M (fasce): verifica a flessione delle travi in muratura sia per soli carichi statici che per carichi sismici senza interventi di rinforzo (§7.8.2.2.4 D.M.2018)

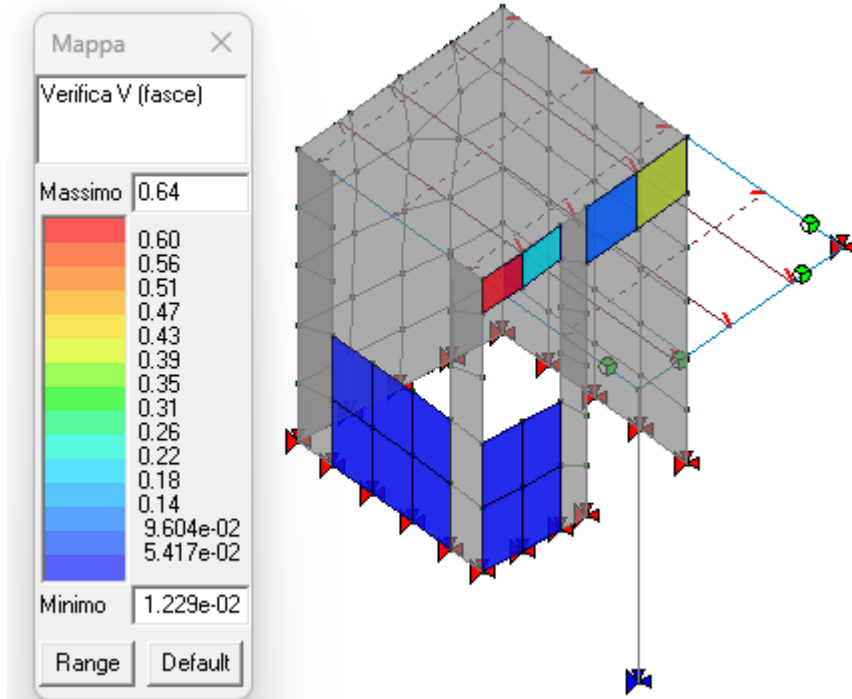
Verifica V (fasce): verifica a taglio delle travi in muratura sia per soli carichi statici che per carichi sismici senza interventi di rinforzo (§7.8.2.2.4 D.M.2018)

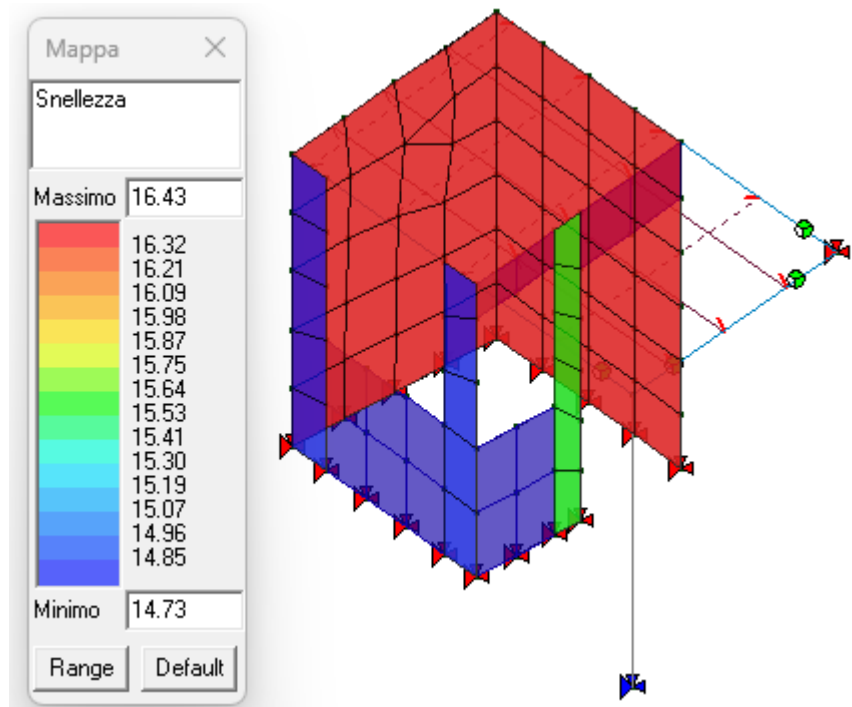
Snellezza: riporta i valori della snellezza delle pareti in muratura. Se il valore della snellezza risulta superiore al limite previsto nel criterio di progetto la parete risulta non verificata

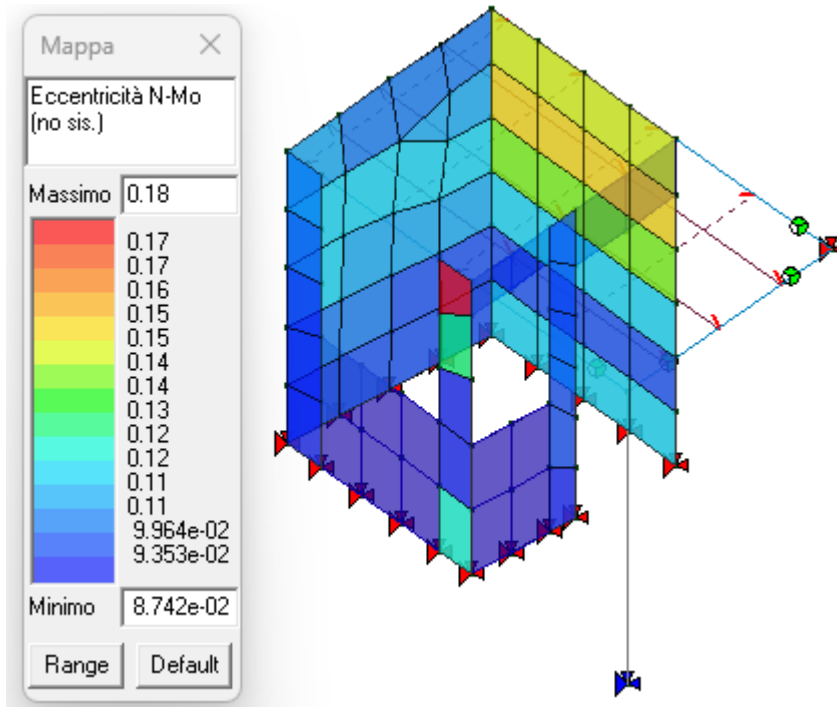
Eccentricità N-Mo (no sis.): riporta i valori dell'eccentricità considerando il massimo tra  $e_1$  ed  $e_2$  e dividendo il valore per lo spessore della muratura. Se il valore in mappa risulta  $\leq 0.33$  la verifica è soddisfatta

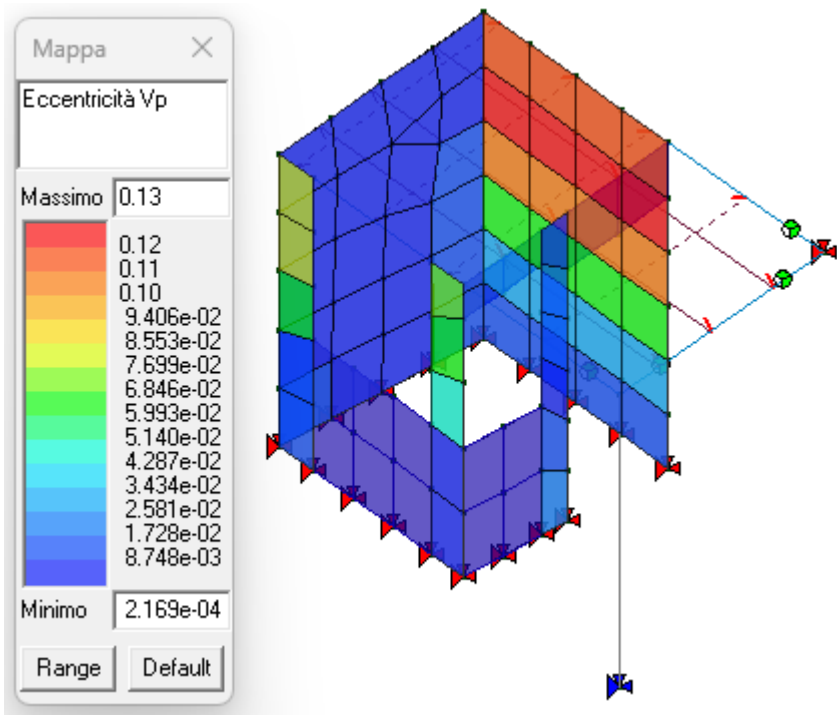
Eccentricità Vp: valore dell'eccentricità calcolata utilizzando il momento flettente nel piano

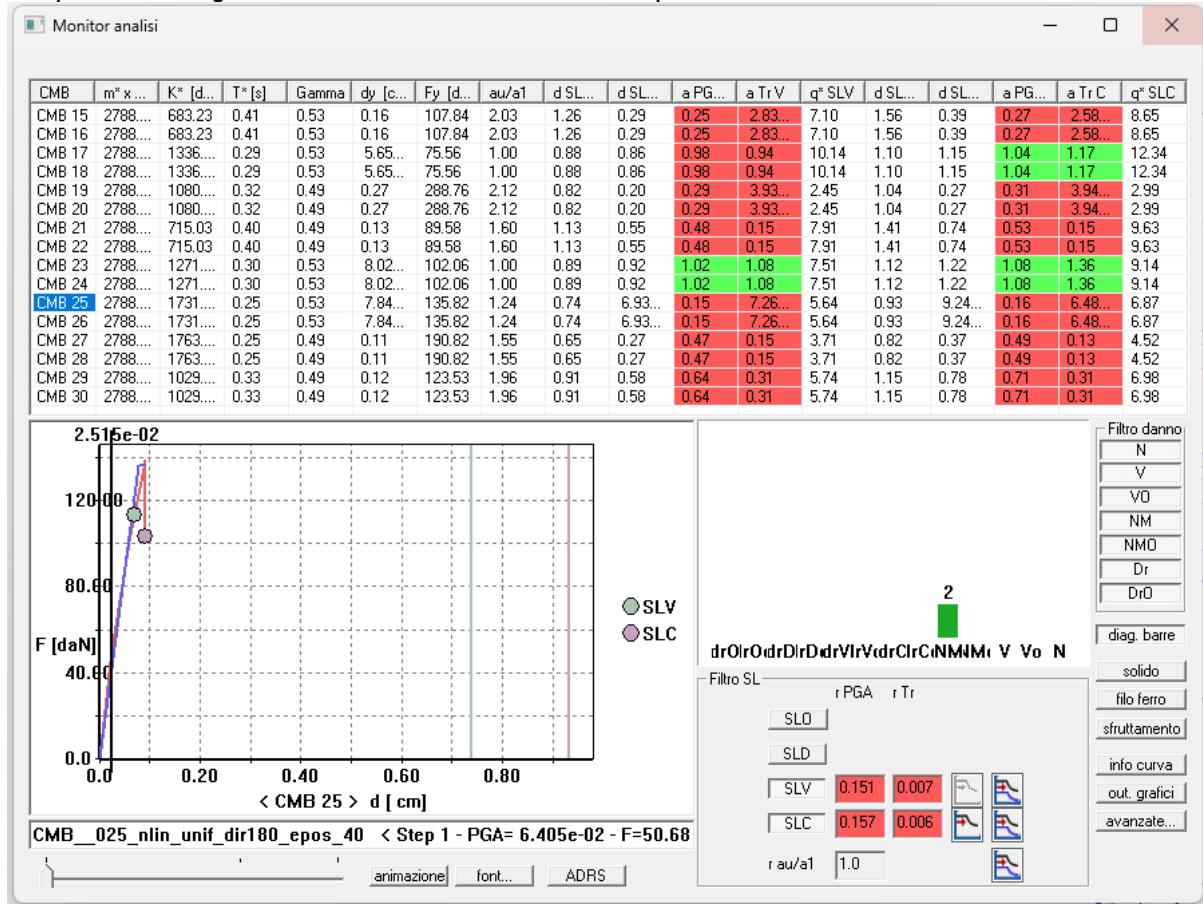
Si riportano di seguito i risultati sintetici dell'analisi di push-over condotta.

Sito struttura										
	Domanda d [cm]	Capacità d [cm]	Domanda PGA [g]	Capacità PGA [g]	Domanda Tr [anni]	Capacità Tr [anni]	Domanda Pr [%]	Capacità Pr [%]	Rapporto C/D PGA	Rapporto C/D Tr
SLO	0.217	0.041	0.076	0.02	45.16	1.373	81.0	100.0	0.264	0.03
SLD	0.281	0.061	0.091	0.029	75.43	3.816	63.0	100.0	0.323	0.051
SLV	0.739	0.069	0.219	0.033	711.84	5.173	10.0	100.0	0.151	0.007
SLC	0.932	0.092	0.265	0.042	1462.18	9.488	5.0	99.963	0.157	0.006

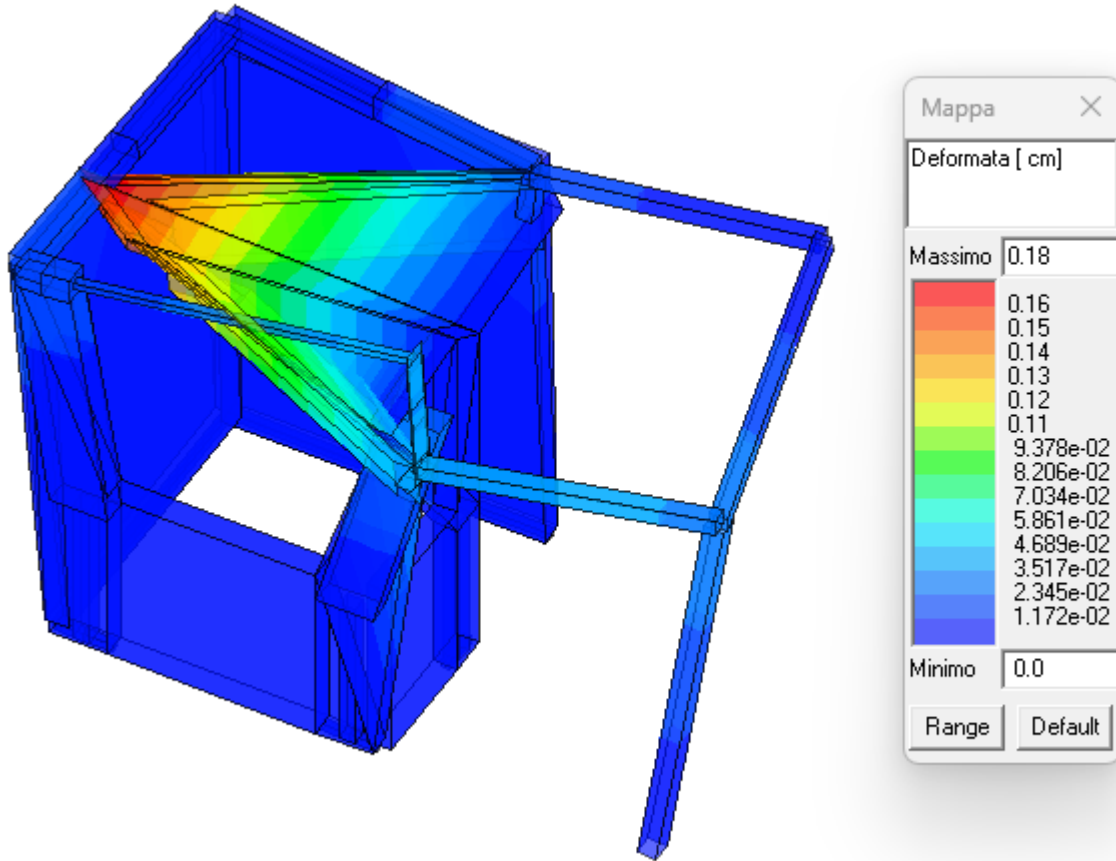
Si riporta di seguito il grafico della deformata corrispondente alla combinazione con il minore grado sismico.

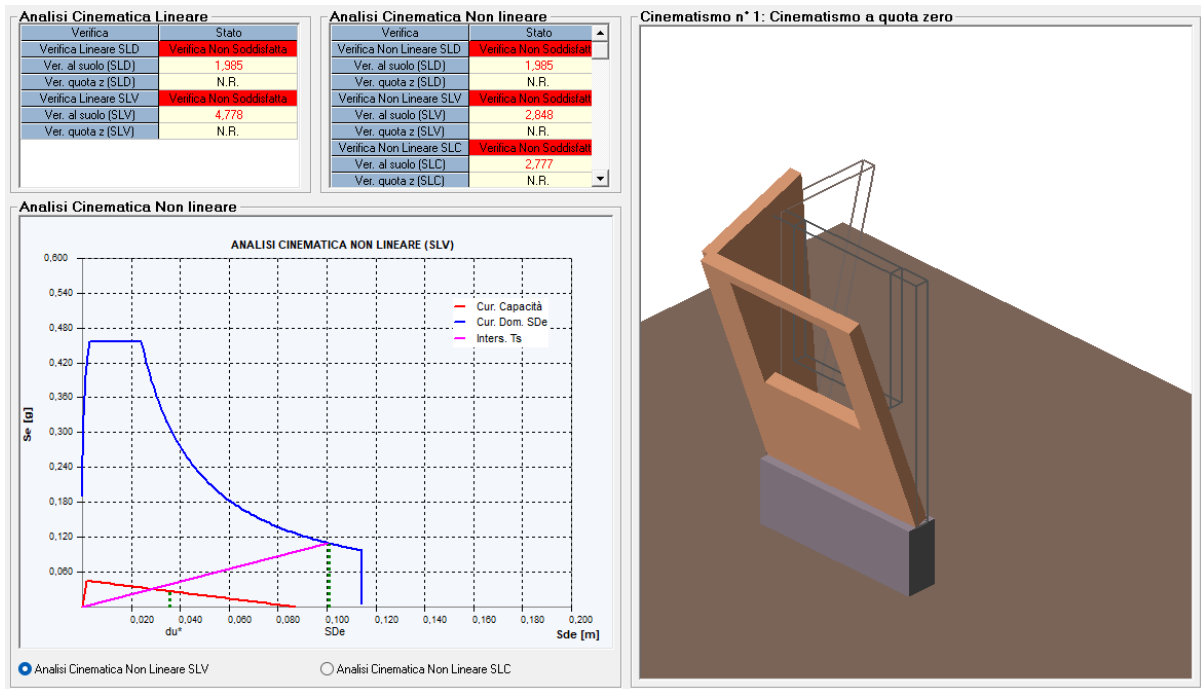
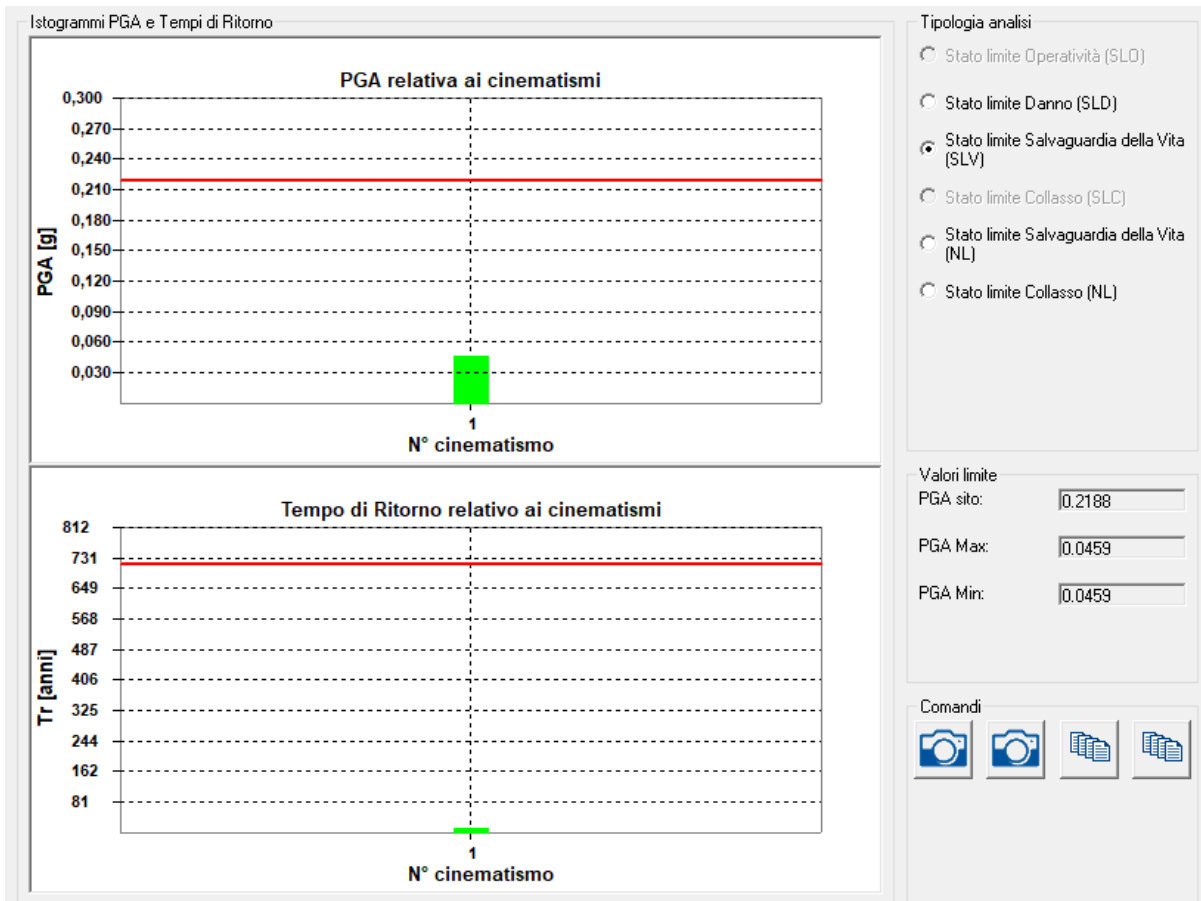
Per i cinematismi locali il livello di sicurezza sismico, corrispondente al rapporto tra la massima azione sismica sopportabile dalla struttura e l'azione sismica massima che si utilizzerebbe nel progetto di una nuova costruzione, è pari a  $\zeta_e = 0.21$ .
