COMUNE DI LUCCA

LAVORI DI RESTAURO E RISANAMENTO
CONSERVATIVO DELLE SERRE ORTO BOTANICO –
LUCCA PT. 13/2024 – CUP PROGETTAZIONE
J61E24000200004

Relazione vulnerabilità sismica
Serre Anni 90

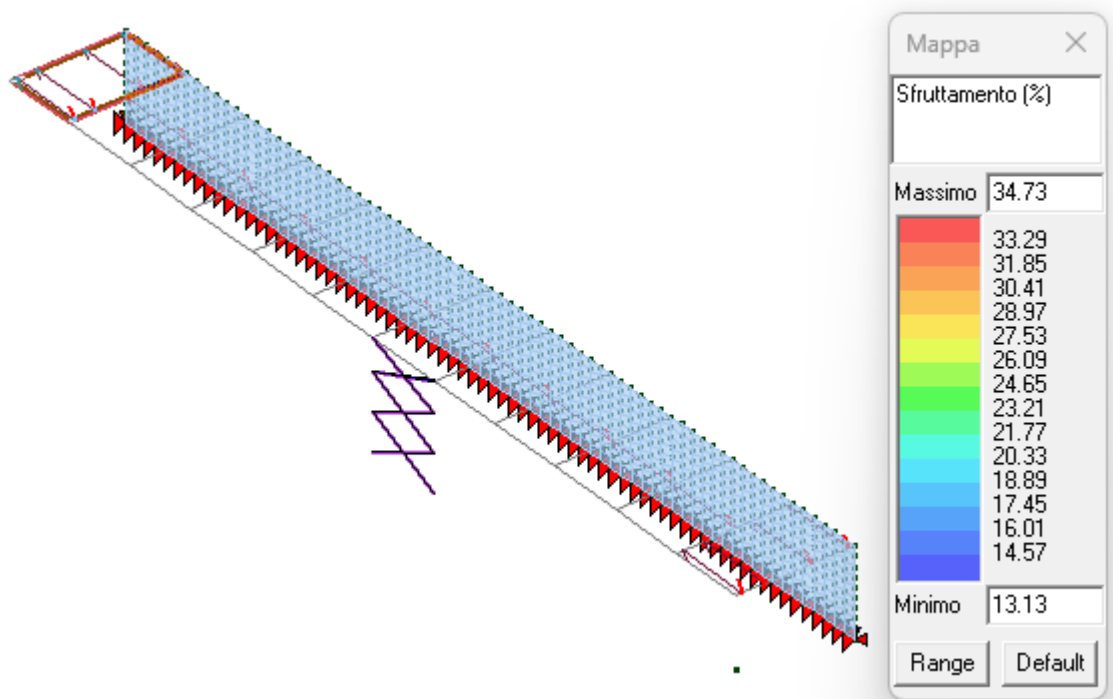
7.2.4 CONTROVENTI

Sfruttamento % Permette la visualizzazione mediante mappa dei valori di sfruttamento degli elementi strutturali espressi, in percentuale, come il maggiore dei tre rapporti tra le tensioni massime (resistenza, stabilità, svergolamento) e quelle limite di progetto.
