LAVORI DI RESTAURO E RISANAMENTO  
CONSERVATIVO DELLE SERRE ORTO BOTANICO –  
LUCCA PT. 13/2024 – CUP PROGETTAZIONE  
J61E24000200004

≡ **VERIFICA TECNICA**

Relazione vulnerabilità sismica  
Serre Nuove

COMMITTENTE:  
Comune di Lucca

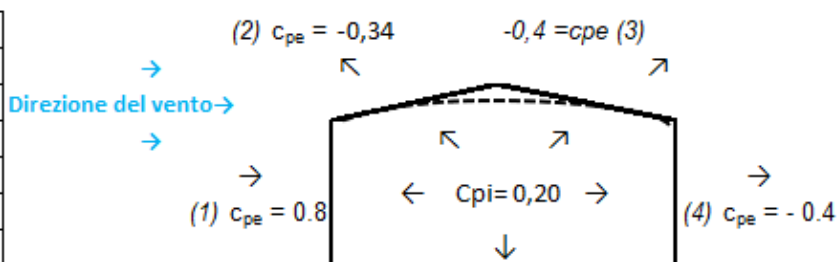
Configurazione A

(1) parete sopravvento	$C_p$	0,60
(2) copertura sopravvento	$C_p$	-0,54
(3) copertura sottovento	$C_p$	-0,60
(4) parete sottovento	$C_p$	-0,60

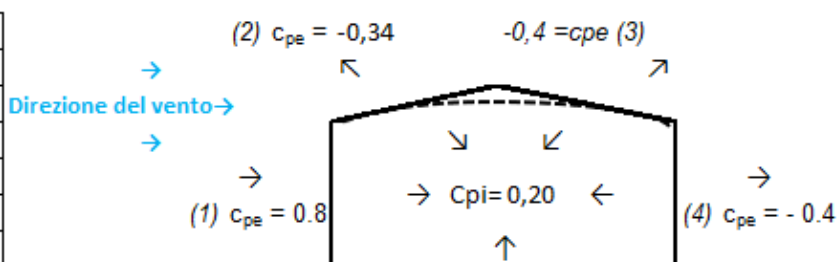
Configurazione A

(1) parete sopravvento	$C_p$	1,00
(2) copertura sopravvento	$C_p$	-0,14
(3) copertura sottovento	$C_p$	-0,20
(4) parete sottovento	$C_p$	-0,20

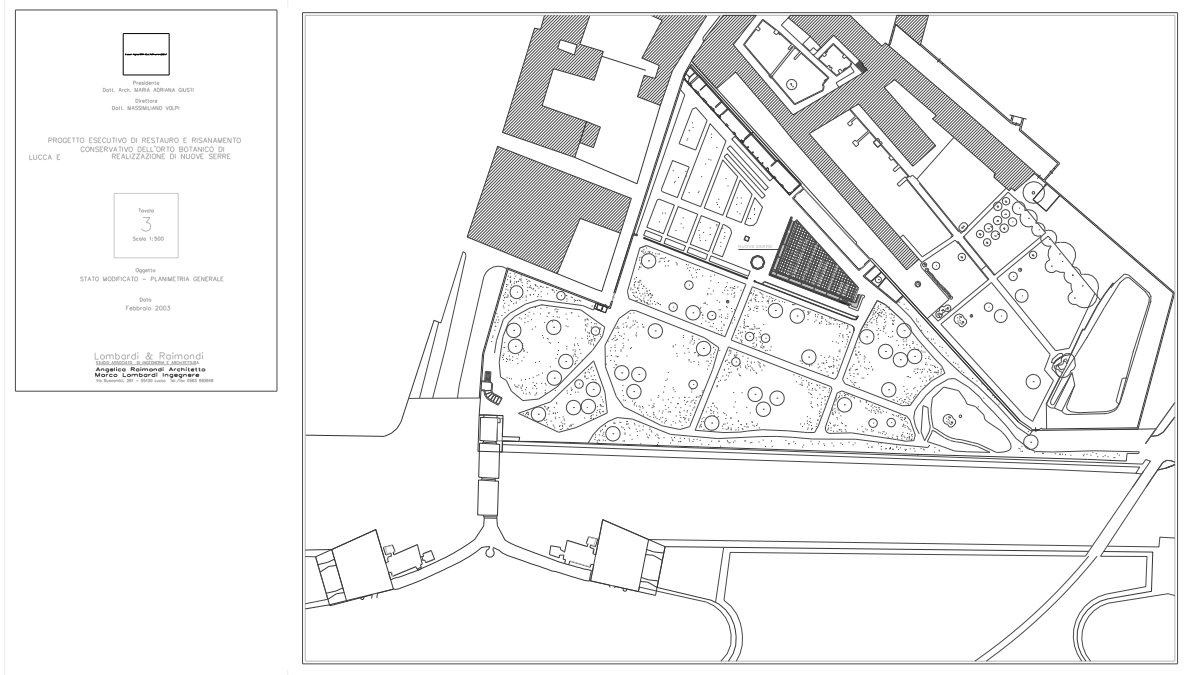
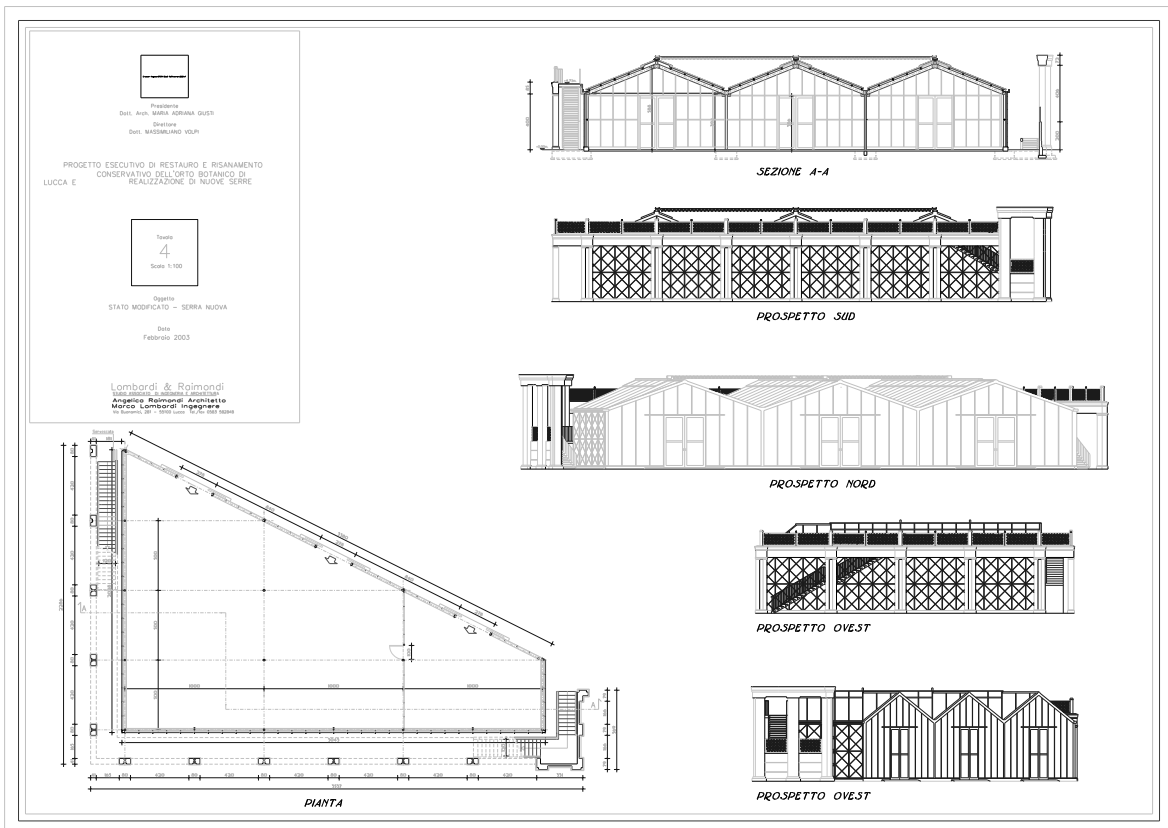
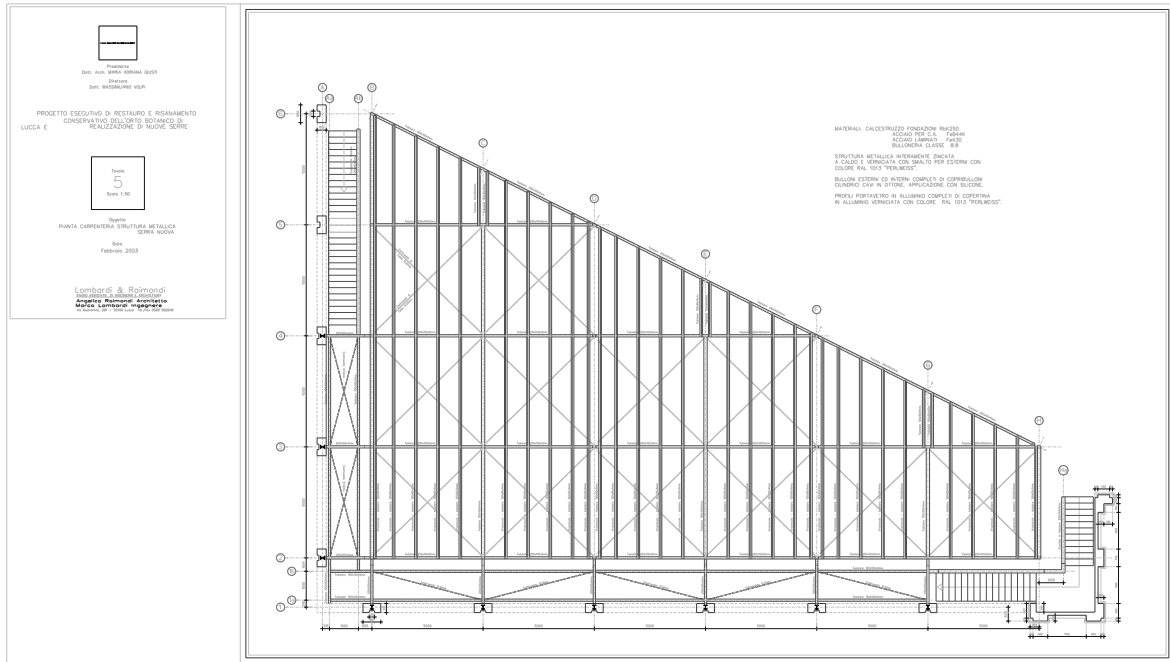
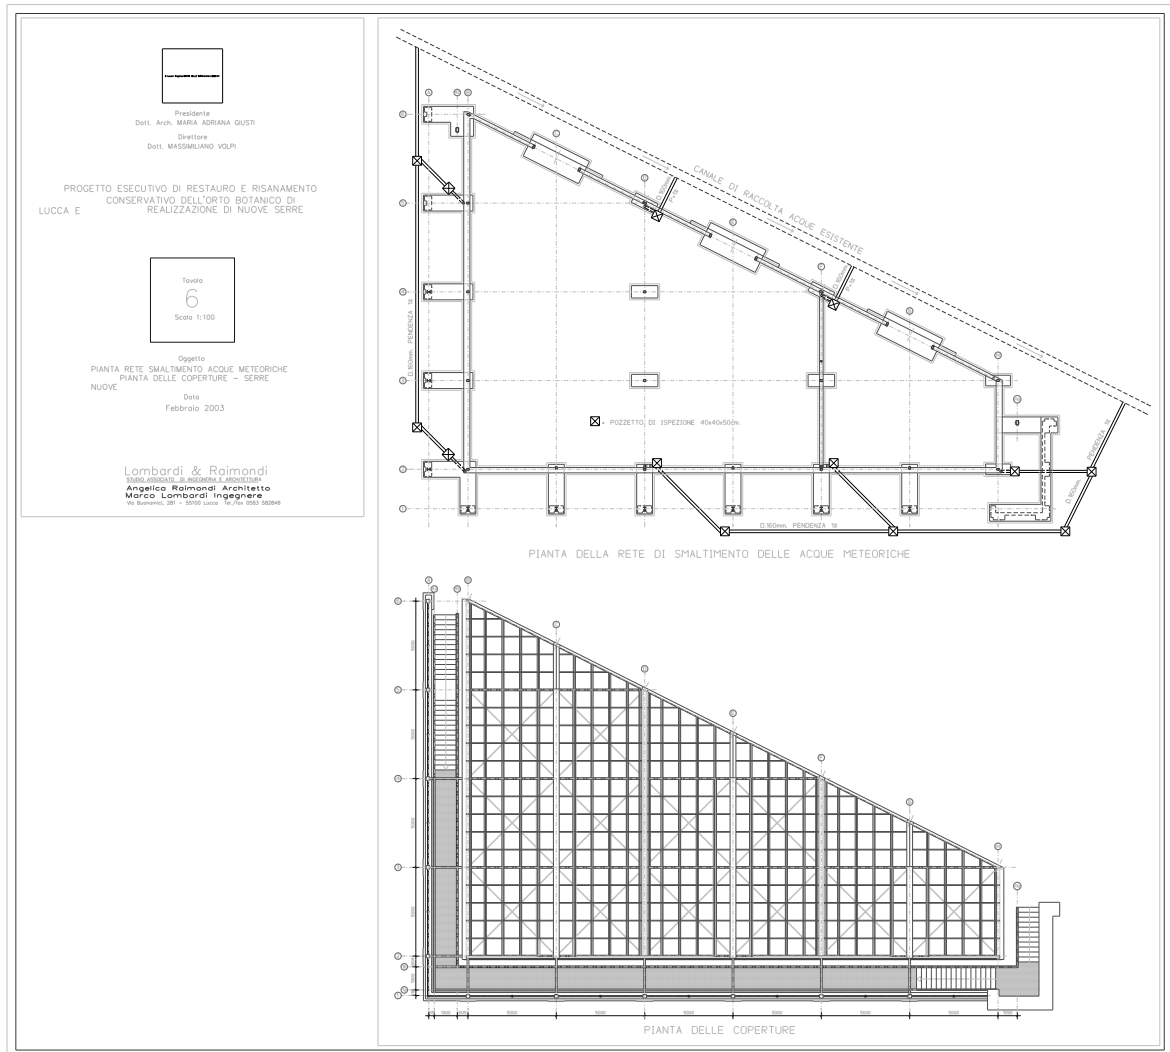
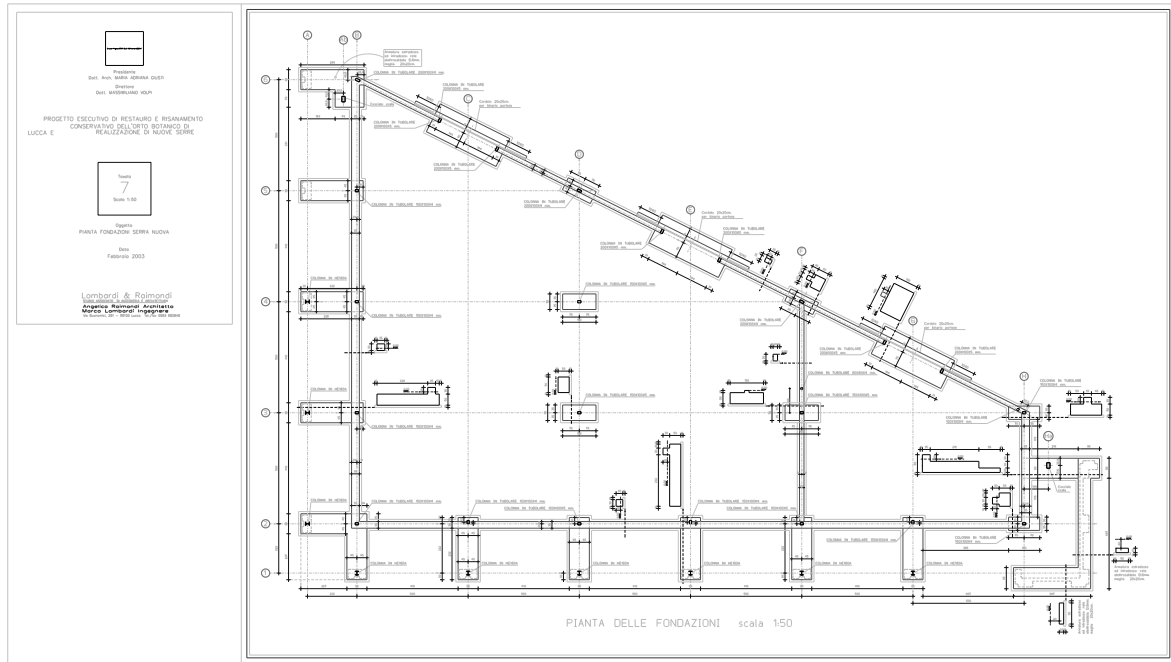
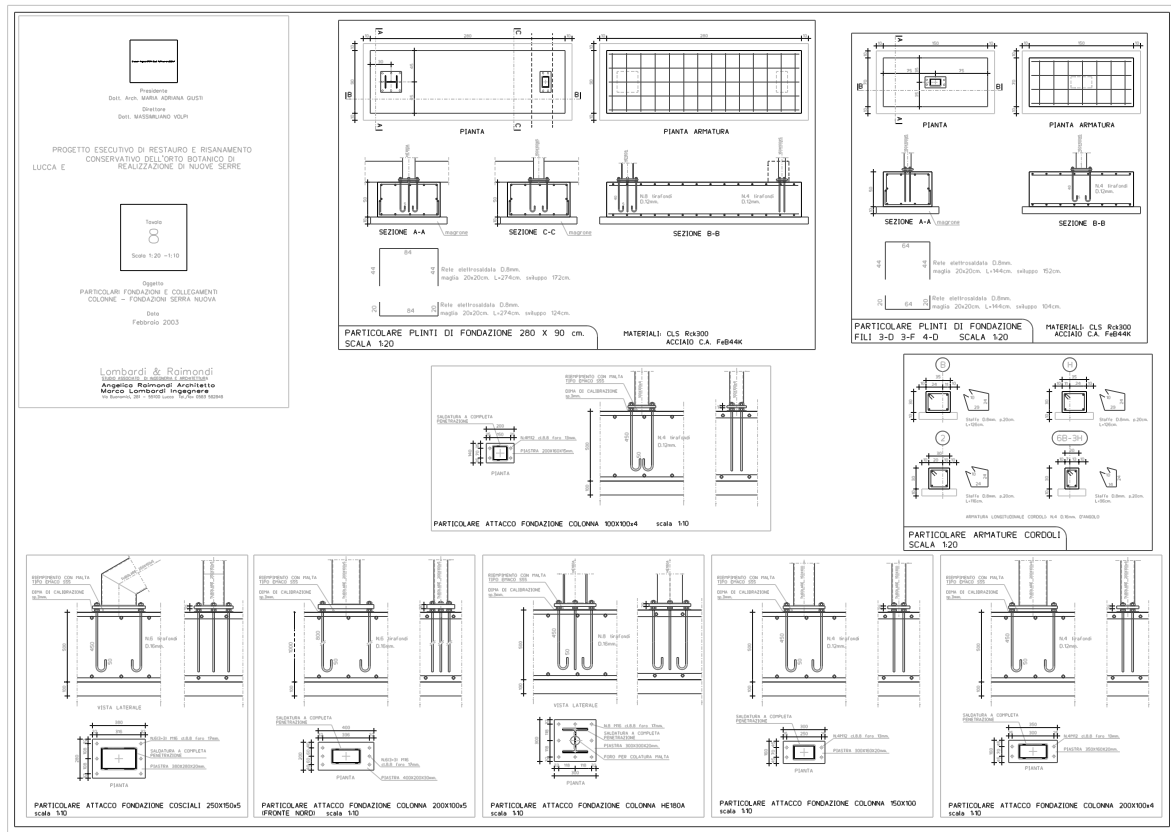
Si riportano di seguito alcune immagini del progetto originario.

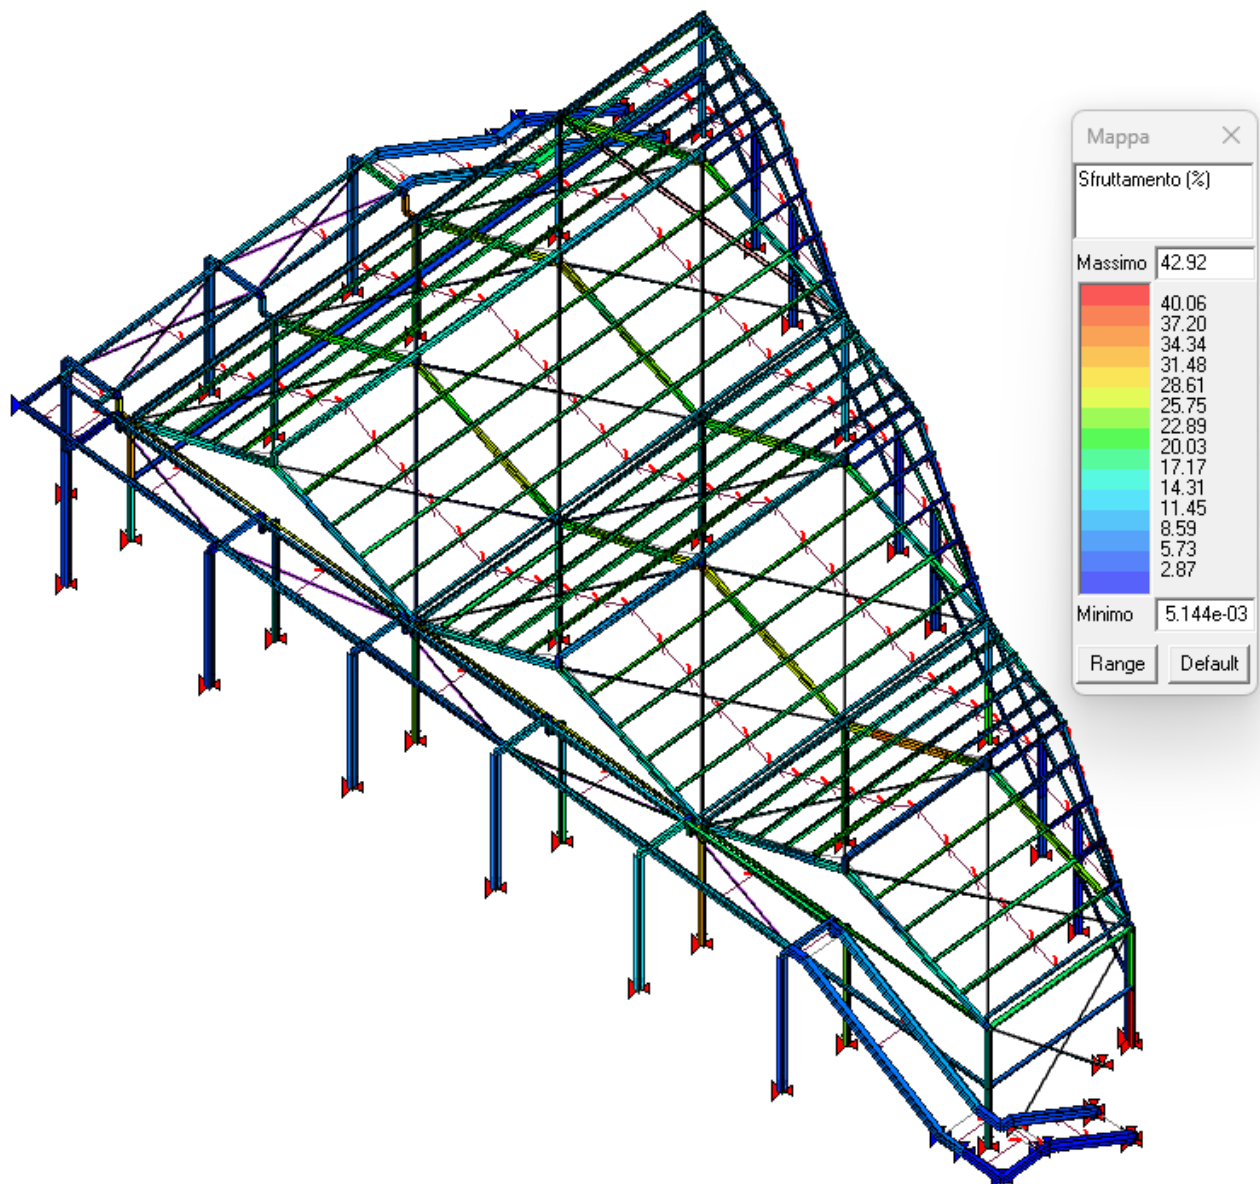
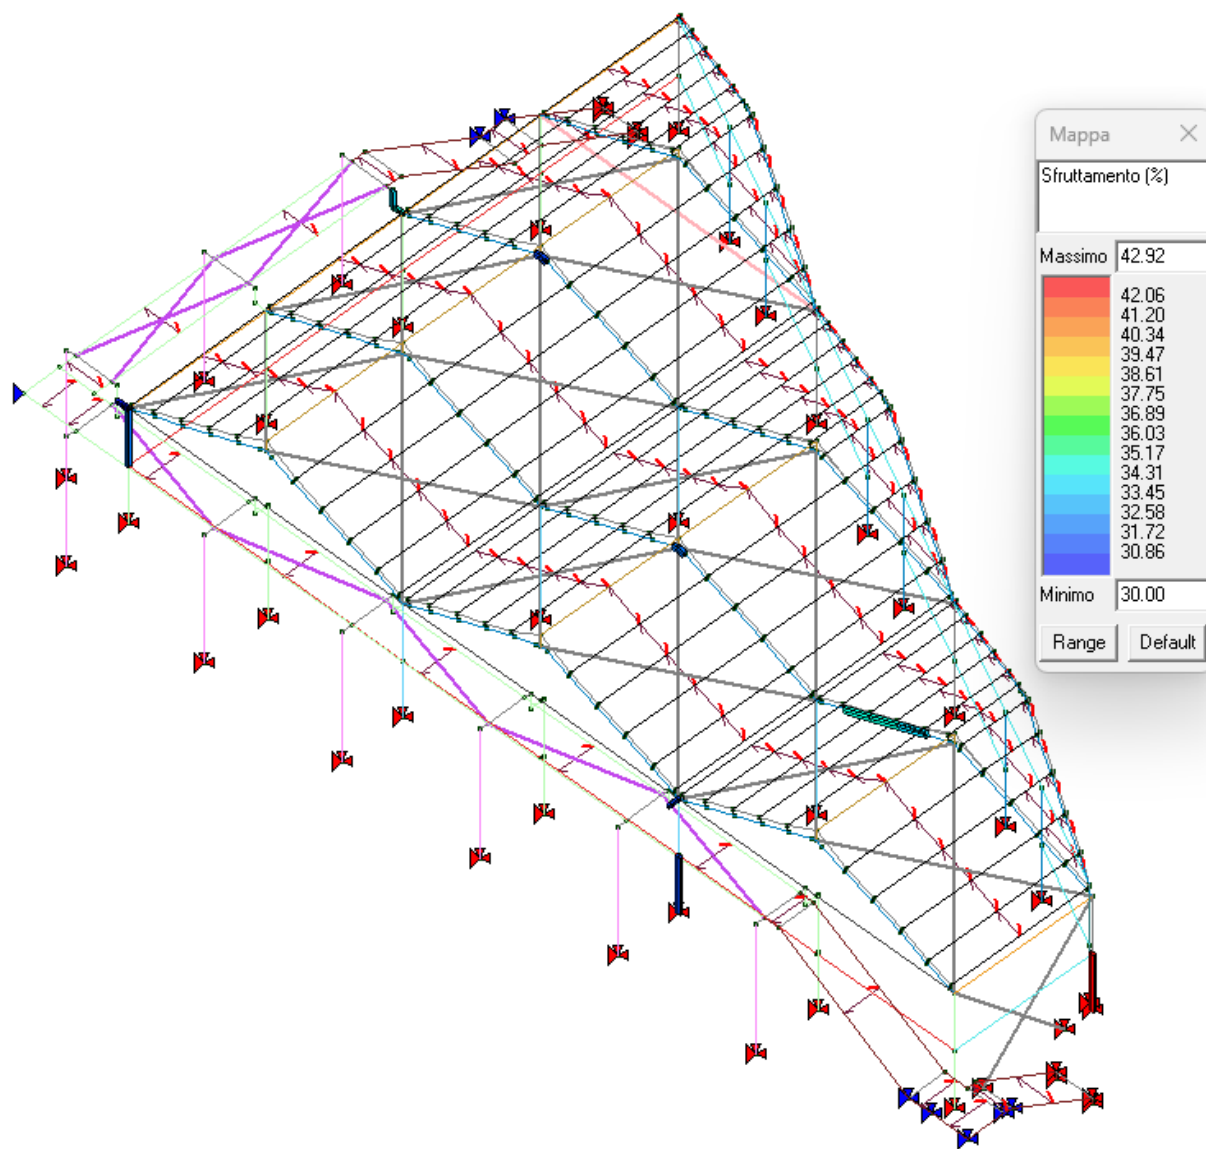
#### 7.1.1 ANALISI SOLO CARICHI PERMANENTI

Dettaglio degli elementi maggiormente sollecitati.

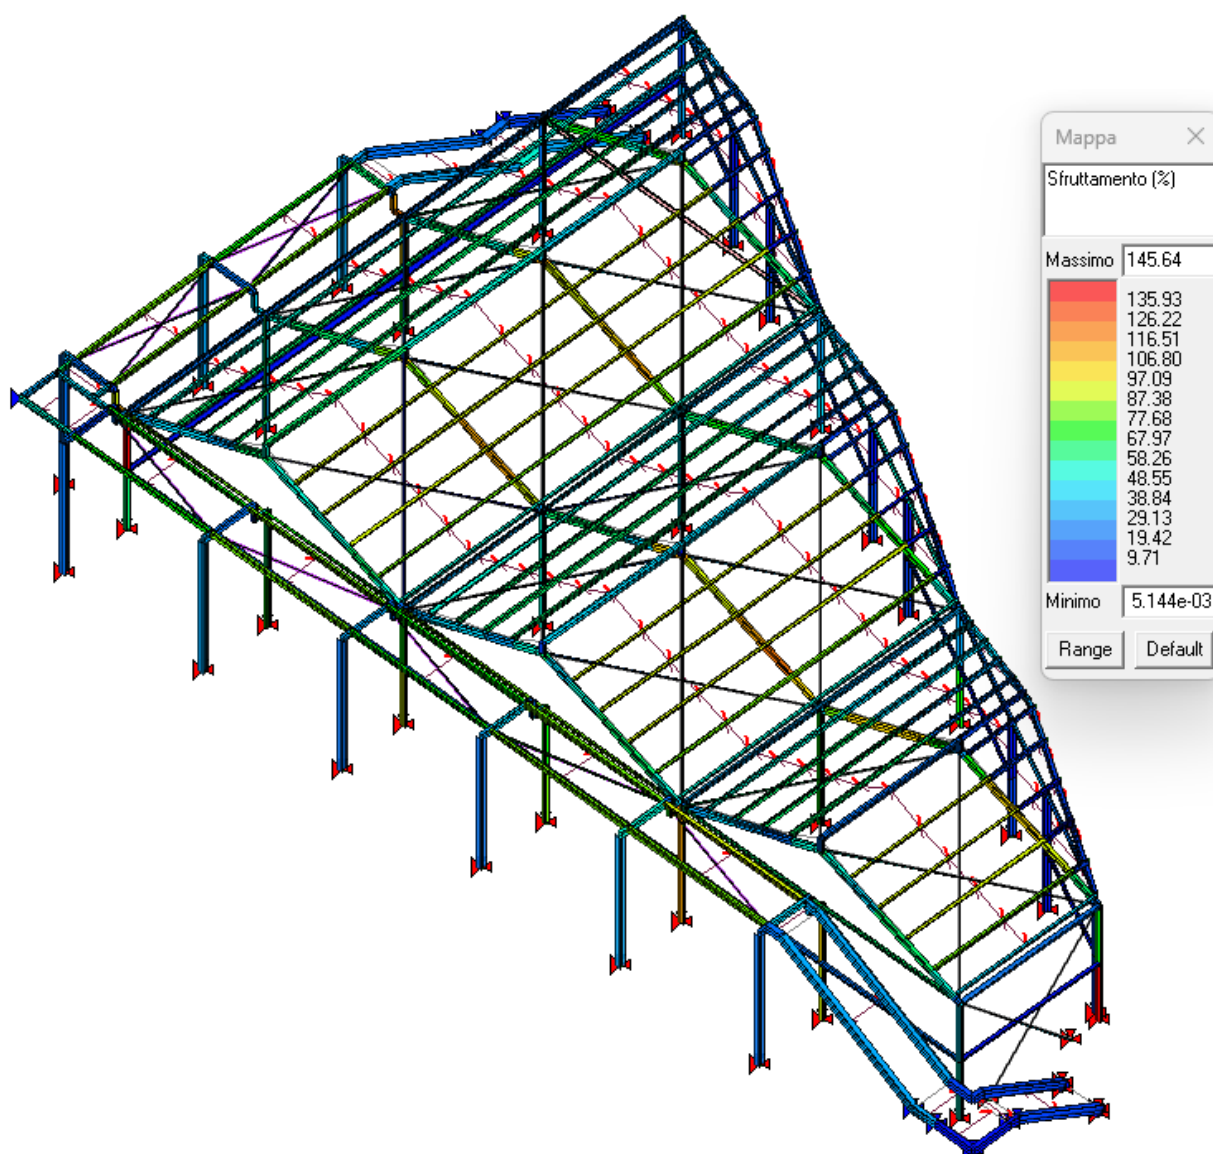
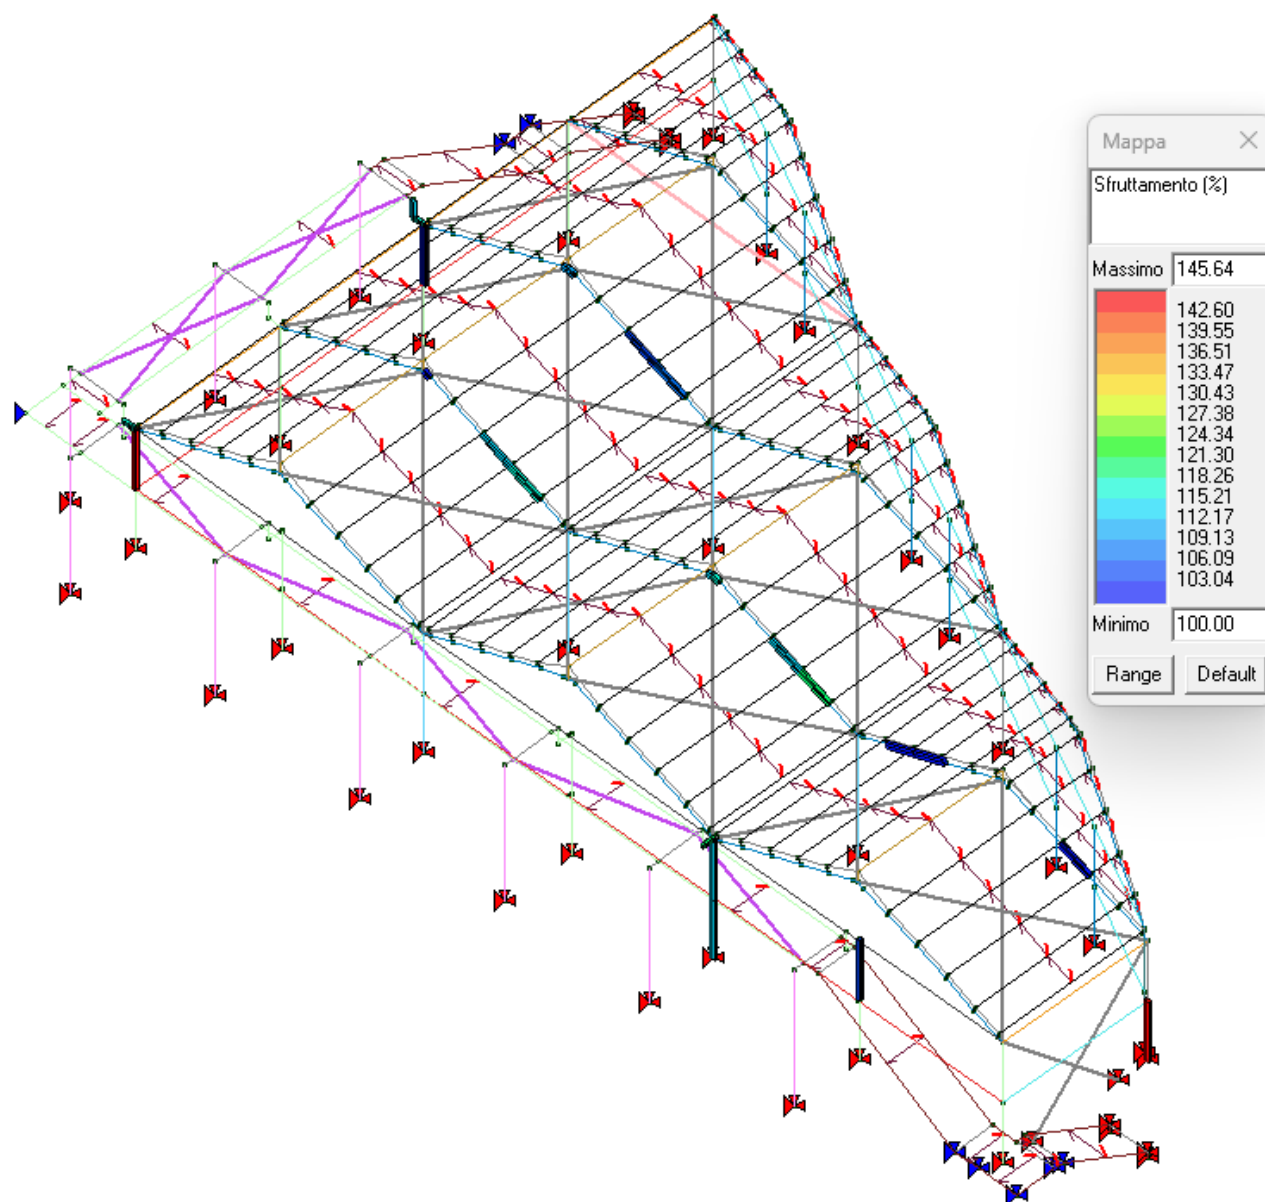
### 7.1.2 ANALISI SOLO CARICHI GRAVITAZIONALI

Dettaglio degli elementi maggiormente sollecitati.

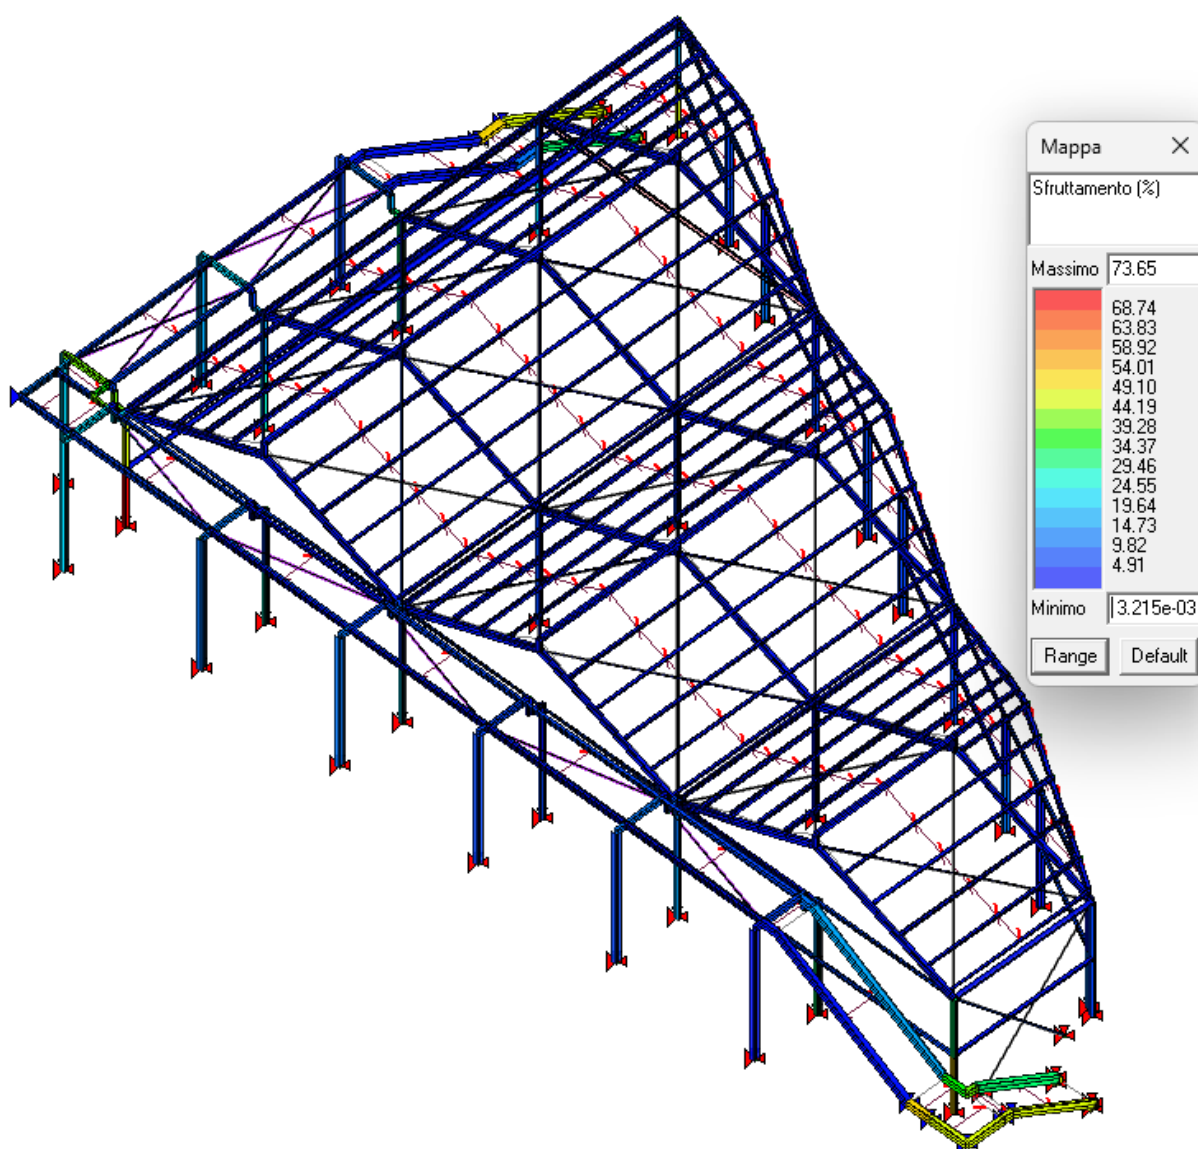
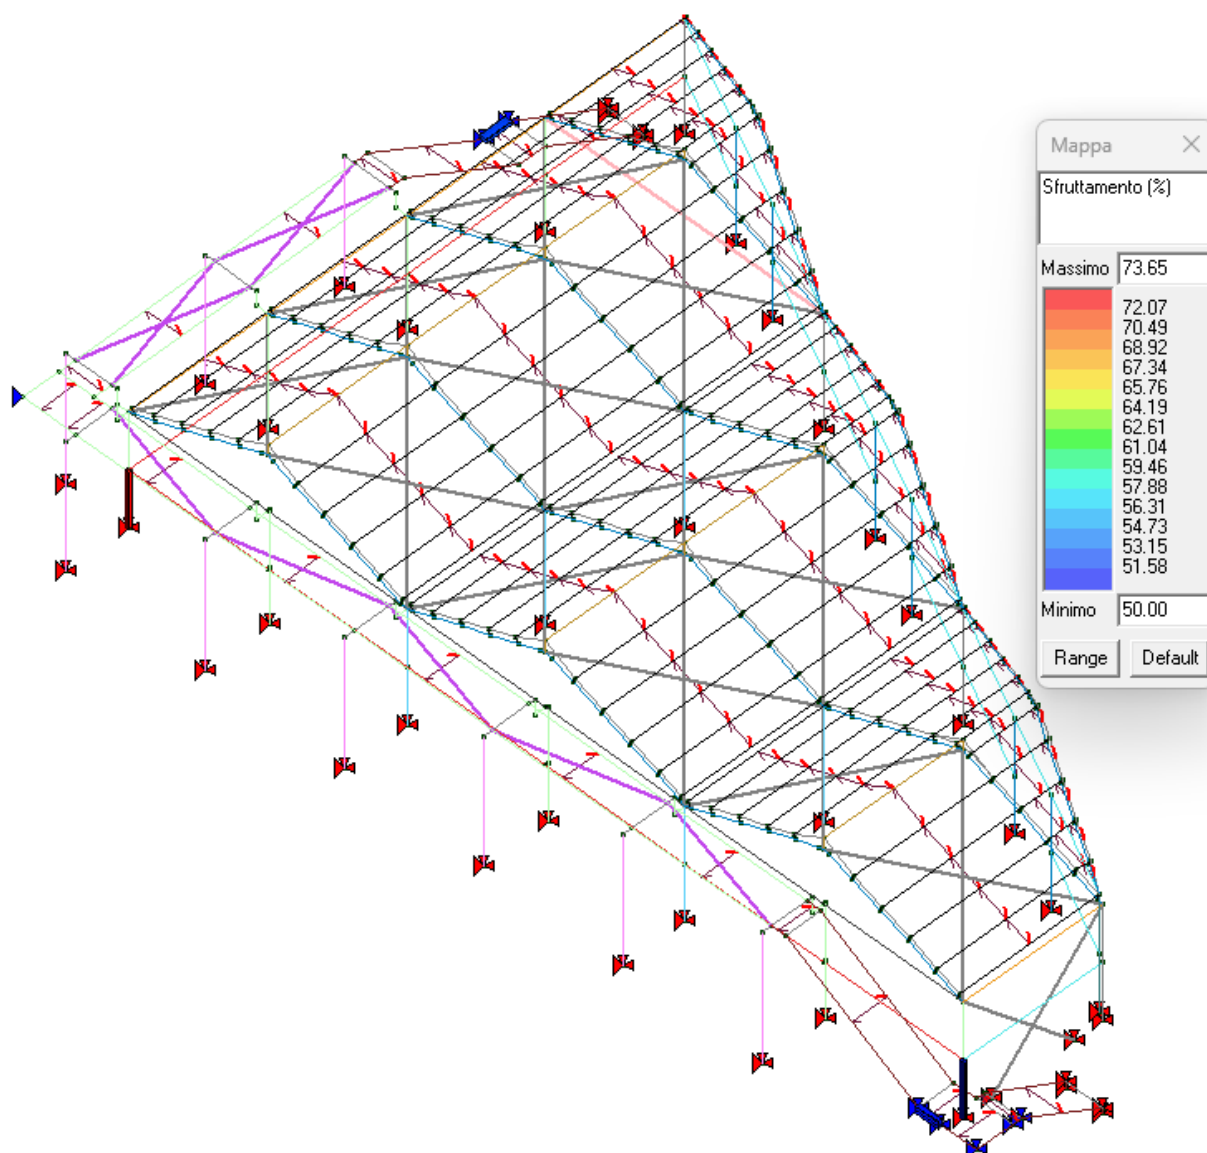
### 7.1.3 ANALISI SOLO CARICHI TERMICI

Dettaglio degli elementi maggiormente sollecitati.

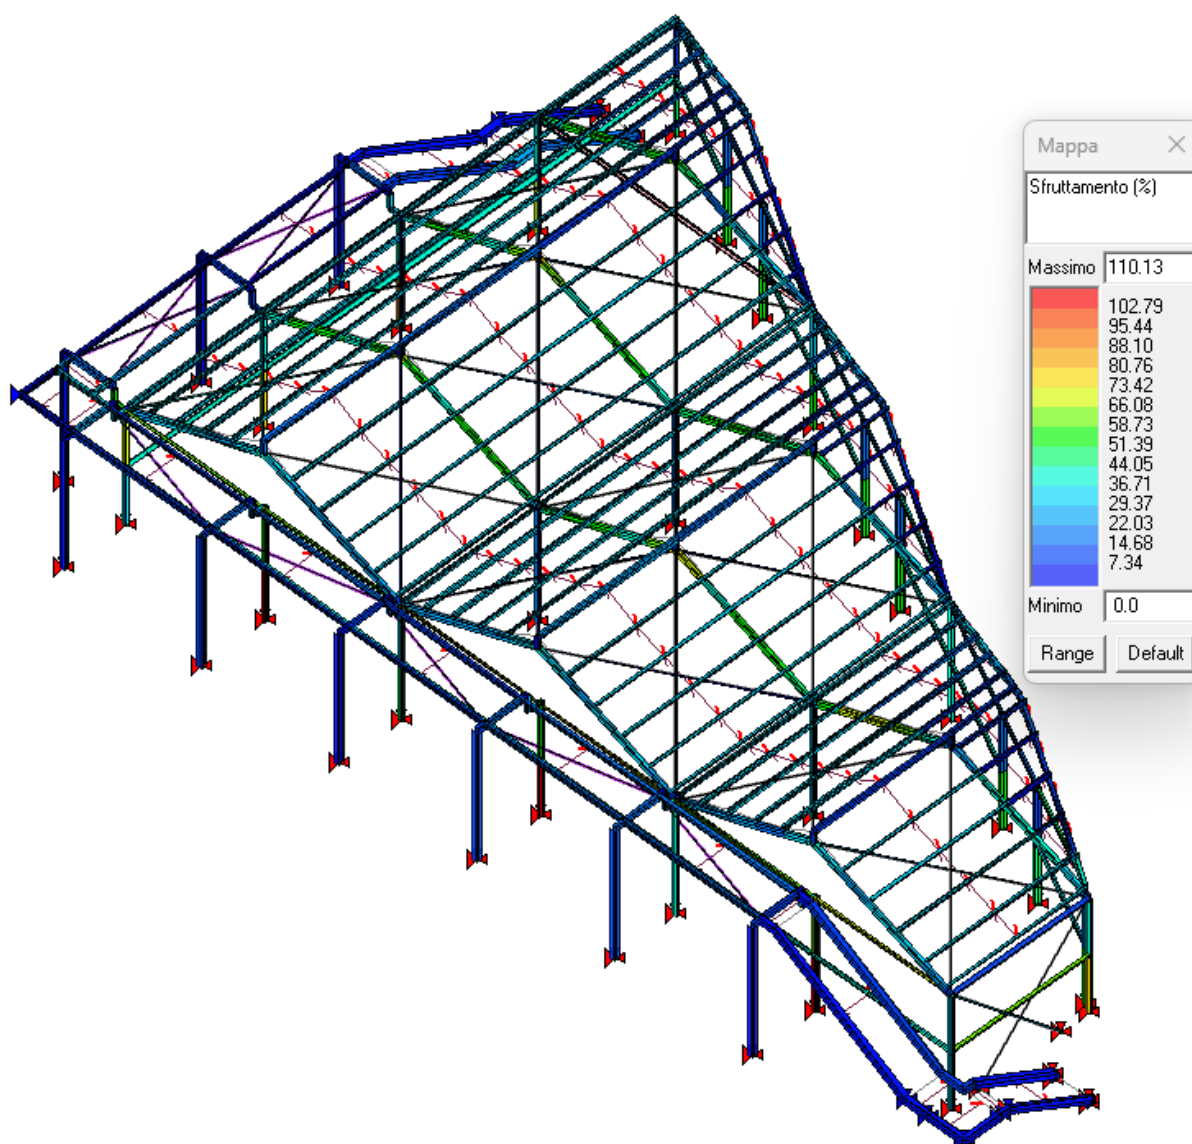
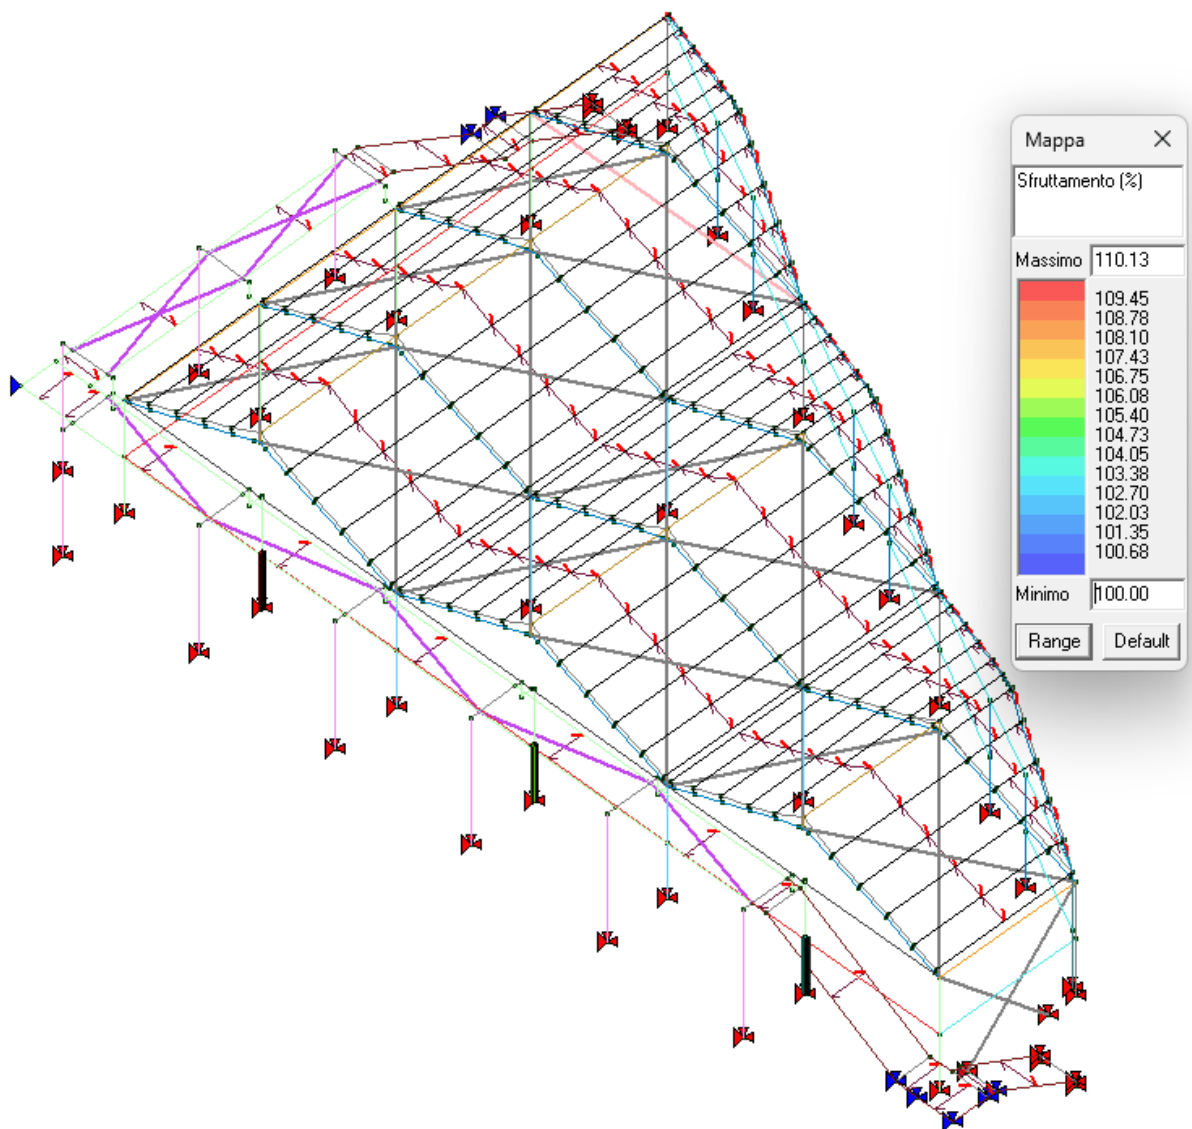
### 7.1.4 ANALISI SOLO AZIONE VENTO

Dettaglio degli elementi maggiormente sollecitati.

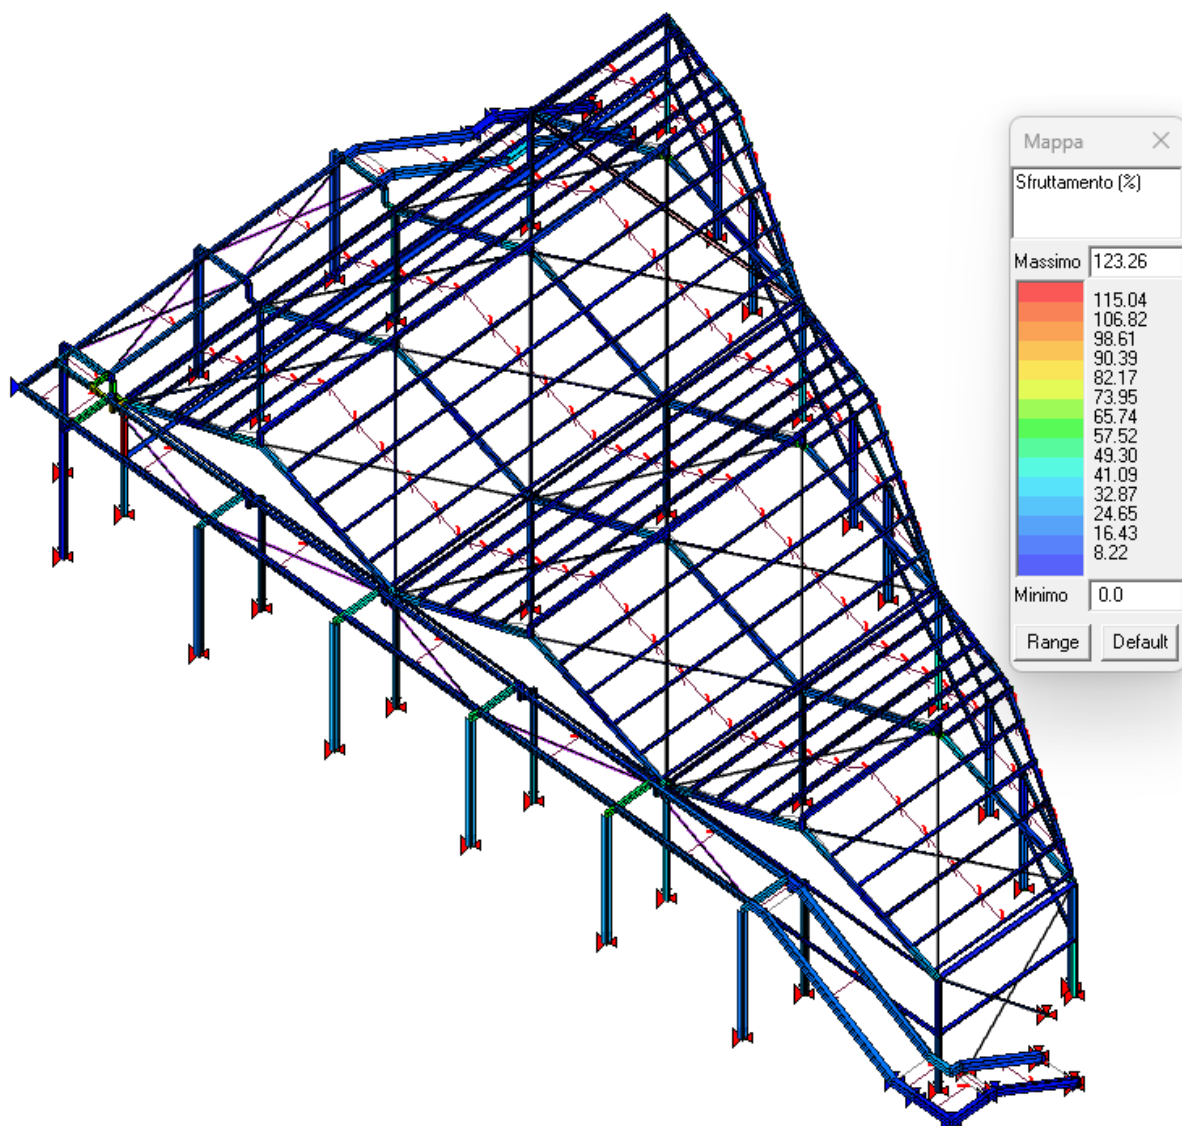
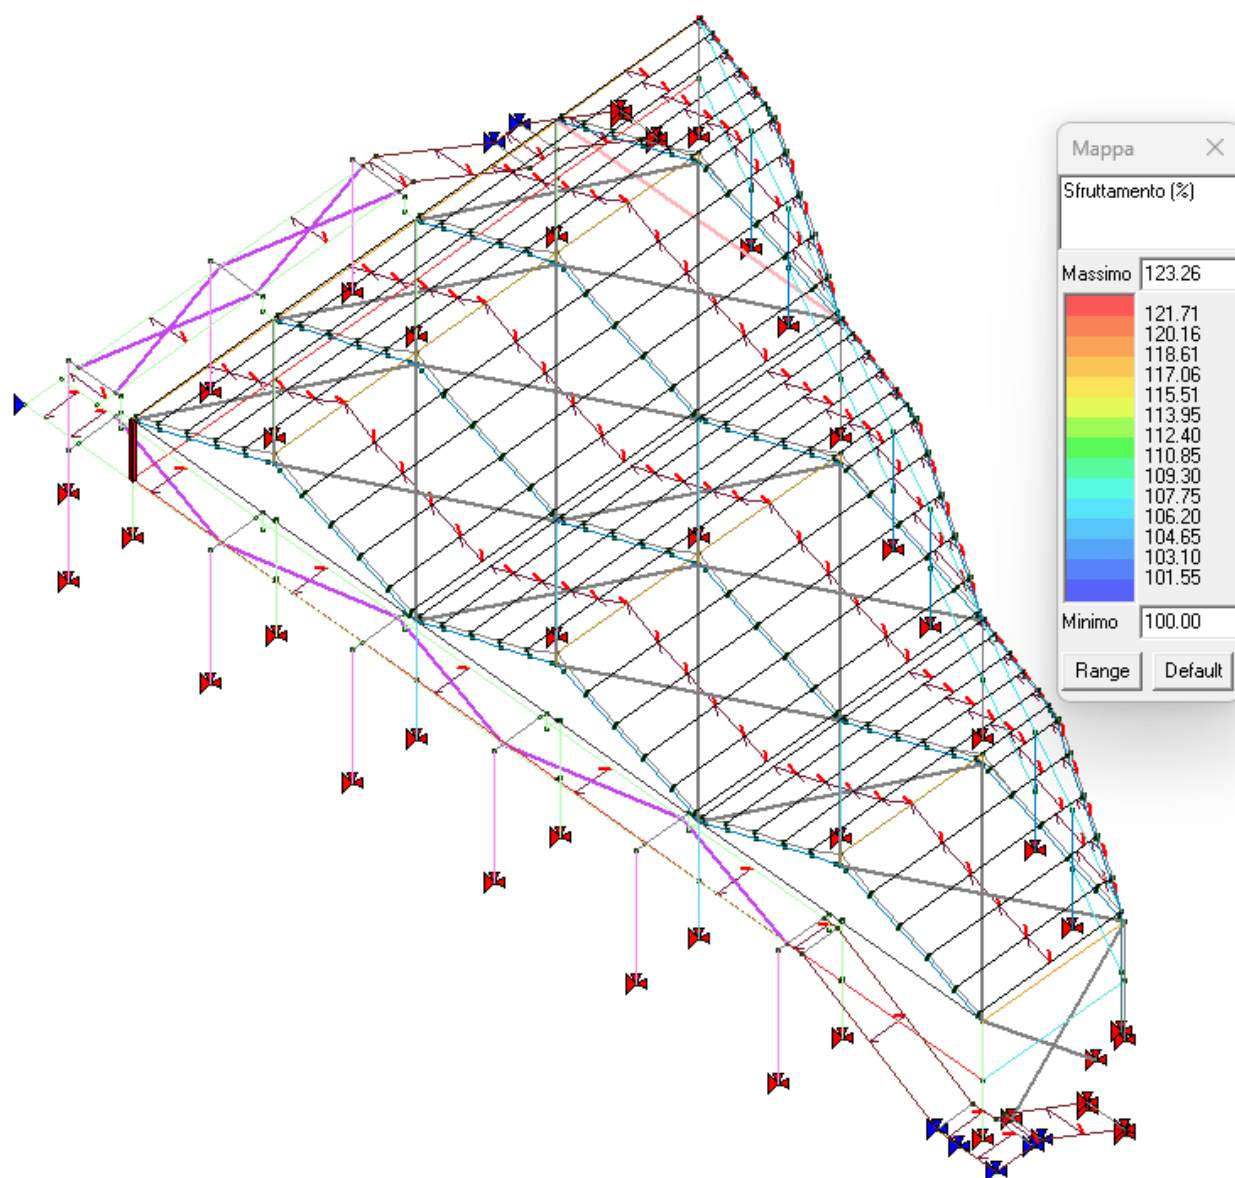
### 7.1.5 ANALISI SOLO AZIONE SISMICA

Dettaglio degli elementi maggiormente sollecitati.

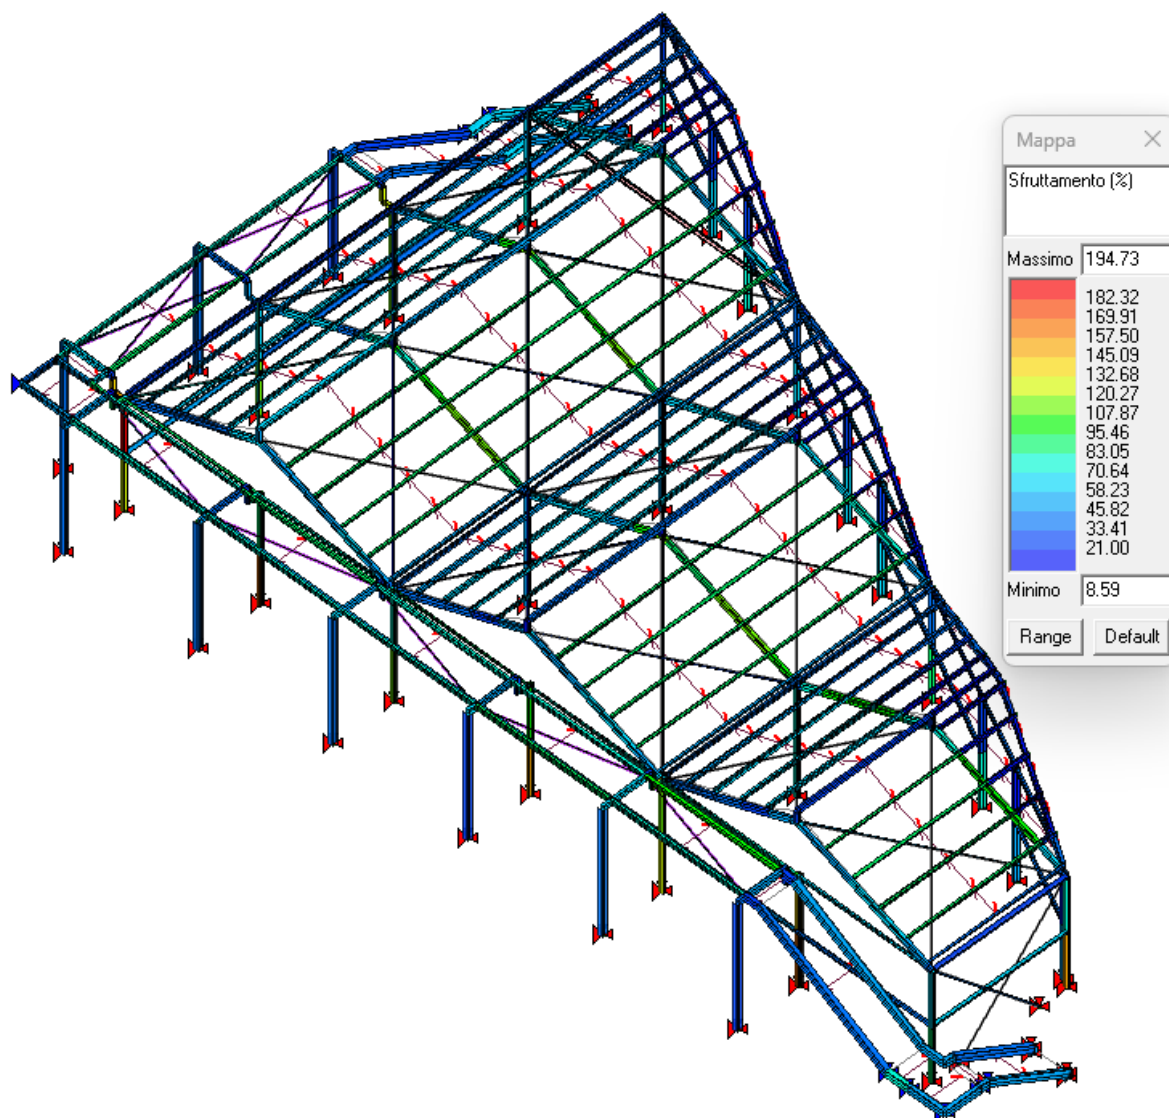
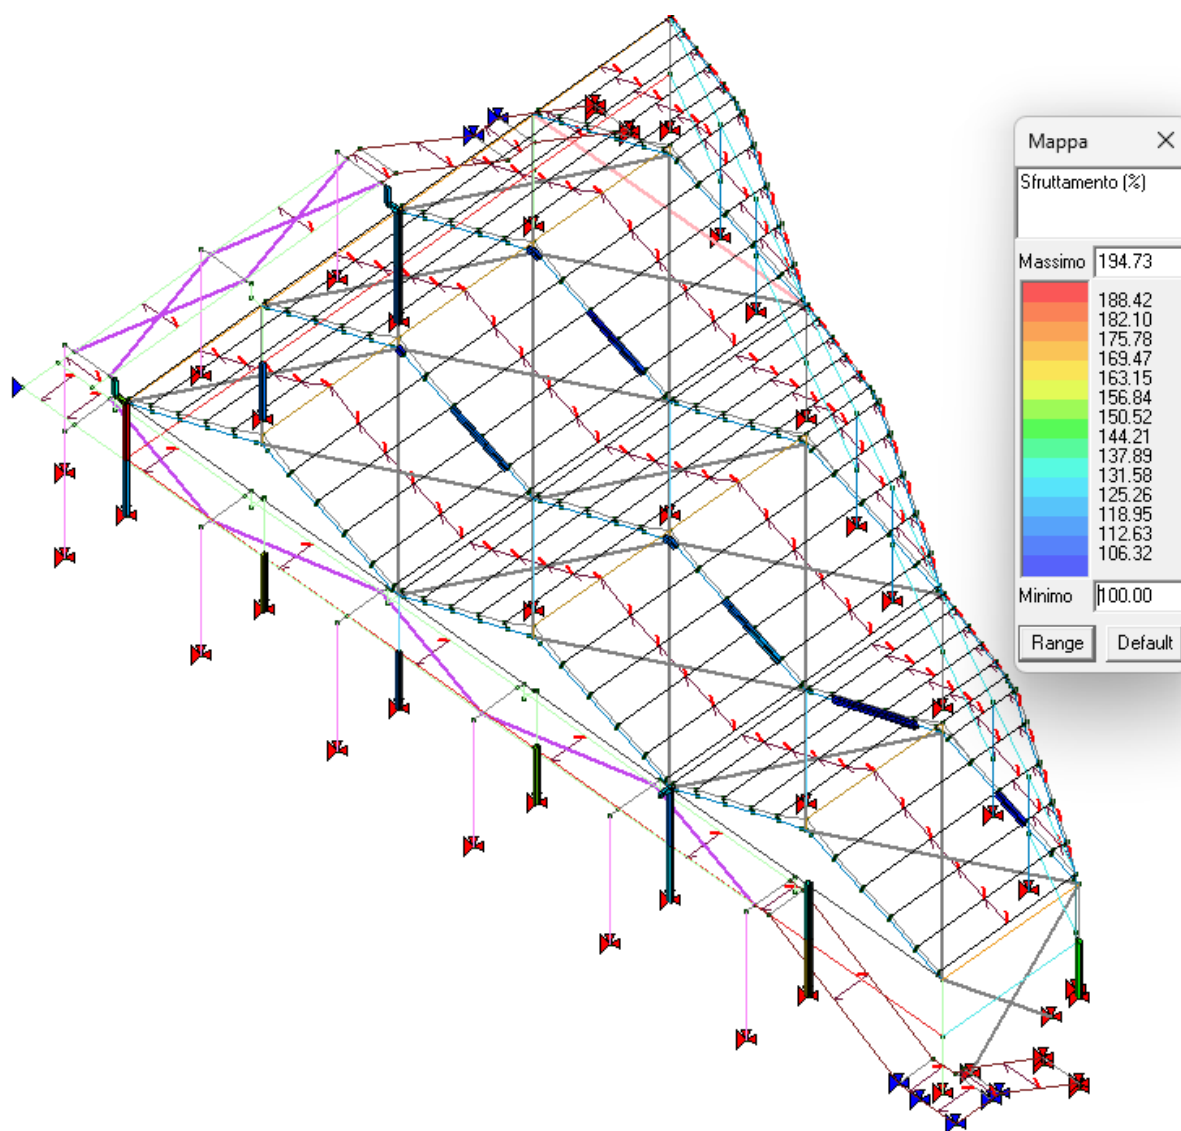
### 7.1.6 ANALISI COMPLETA

Dettaglio degli elementi maggiormente sollecitati.
