LAVORI DI RESTAURO E RISANAMENTO  
CONSERVATIVO DELLE SERRE ORTO BOTANICO –  
LUCCA PT. 13/2024 – CUP PROGETTAZIONE  
J61E24000200004

≡ **VERIFICA TECNICA**

Relazione vulnerabilità sismica  
Serre Nuove

COMMITTENTE:  
Comune di Lucca

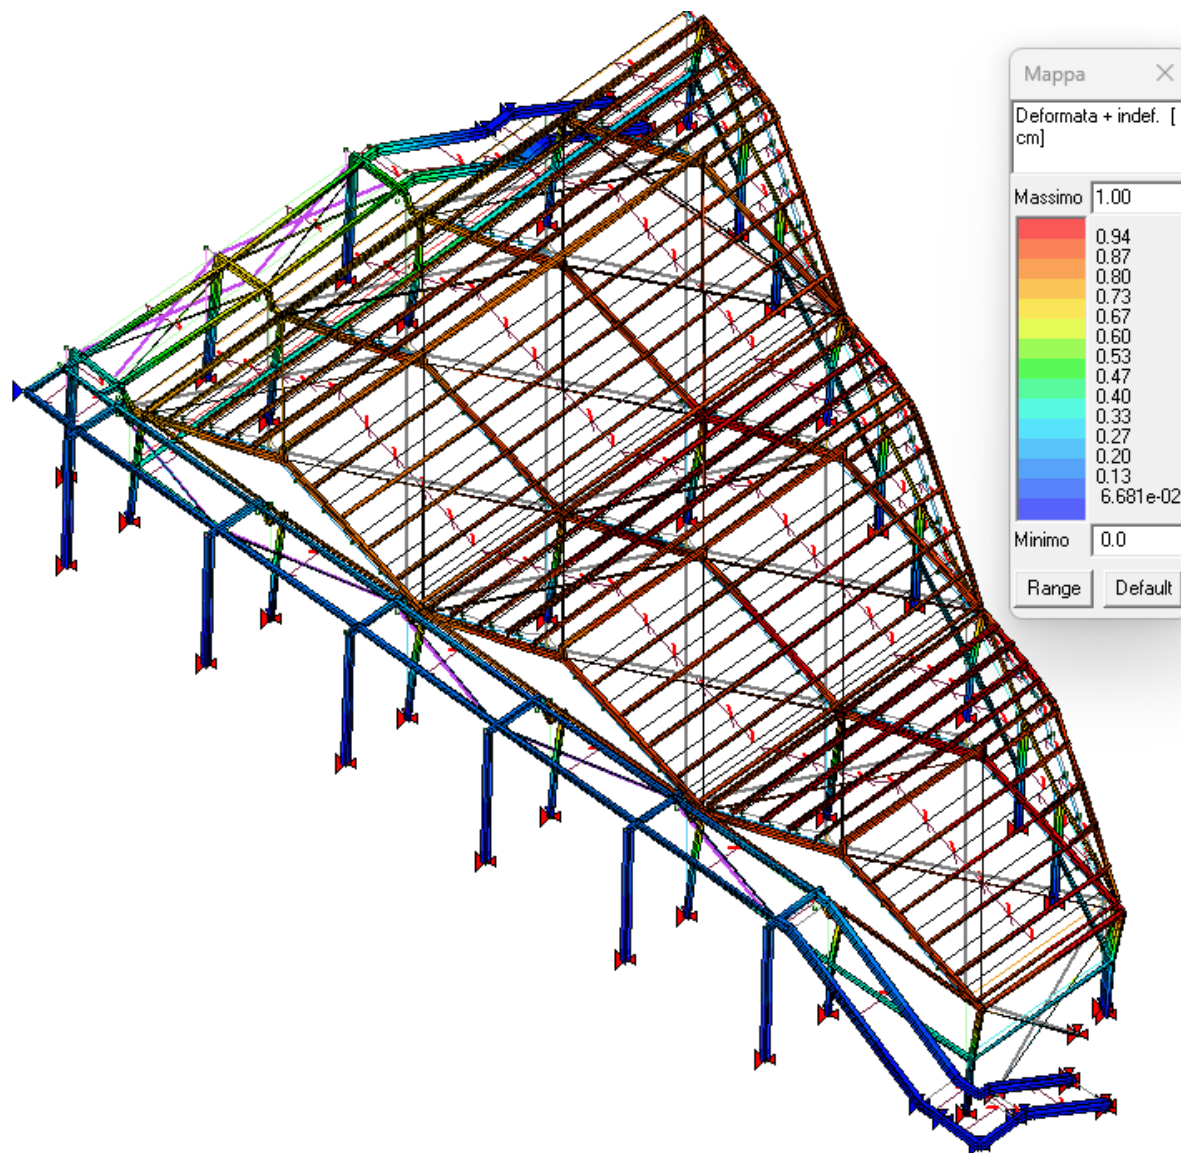
### 7.2.6 DEFORMATA PER AZIONE SISMICA

Alfa=0.0 (eccentricità positiva)

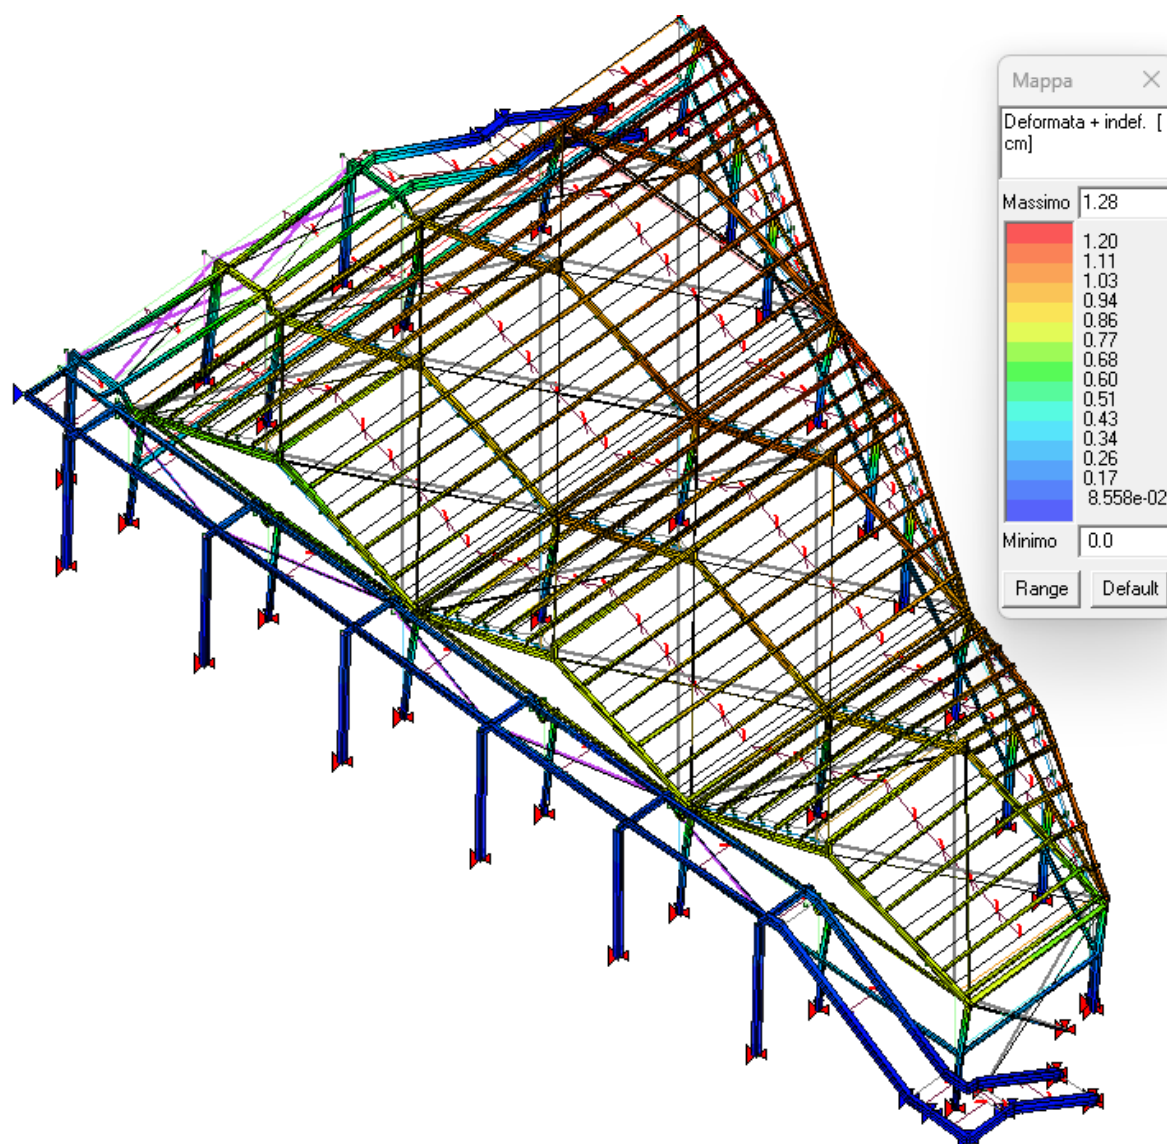
Alfa=0.0 (eccentricità negativa)

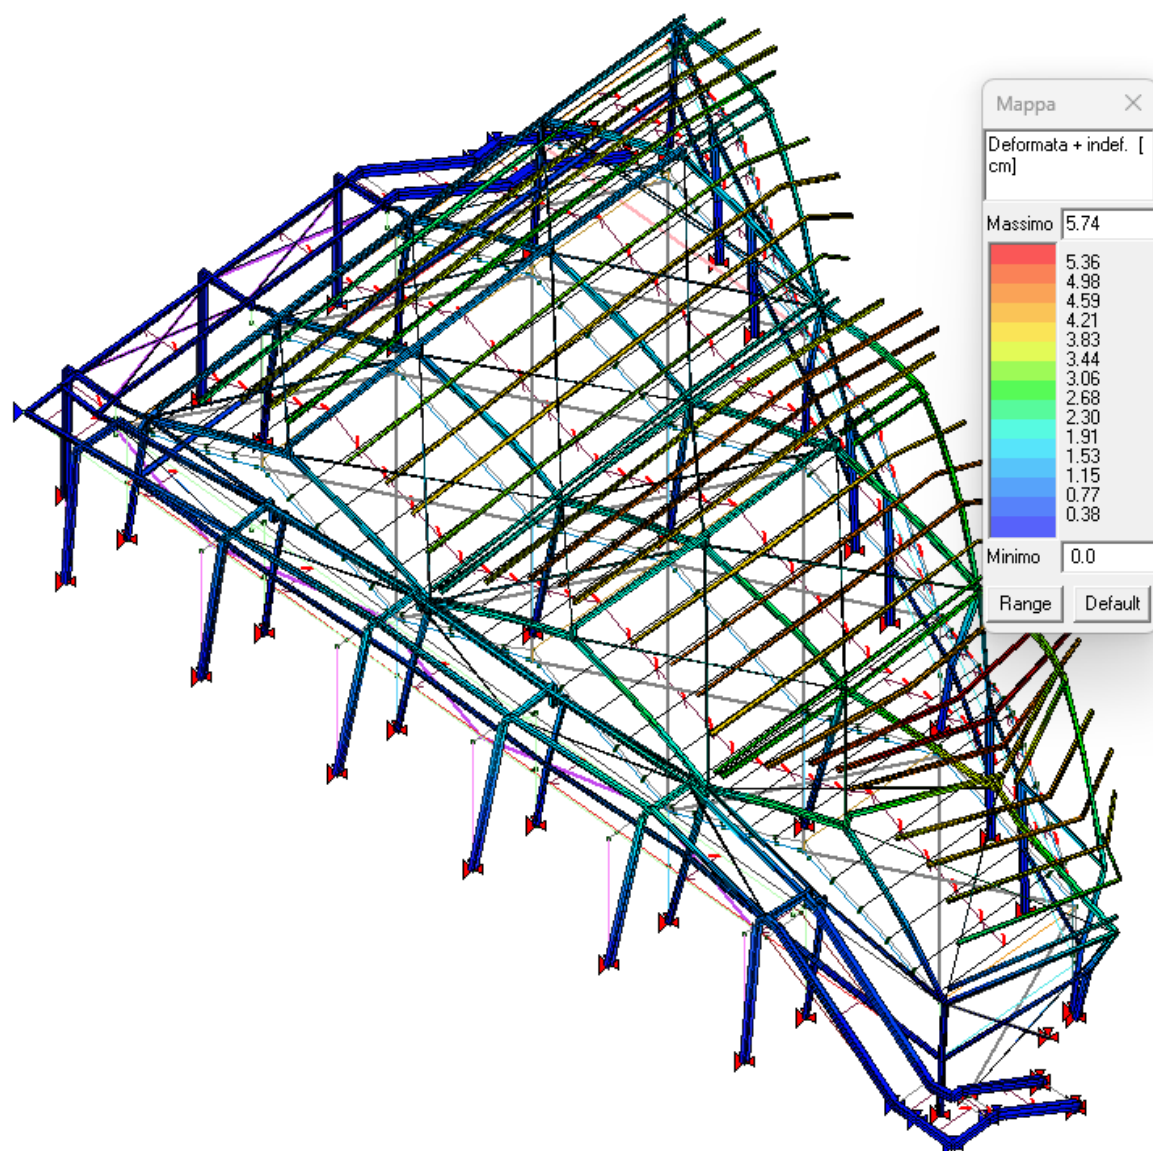
Alfa=90.0 (eccentricità positiva)

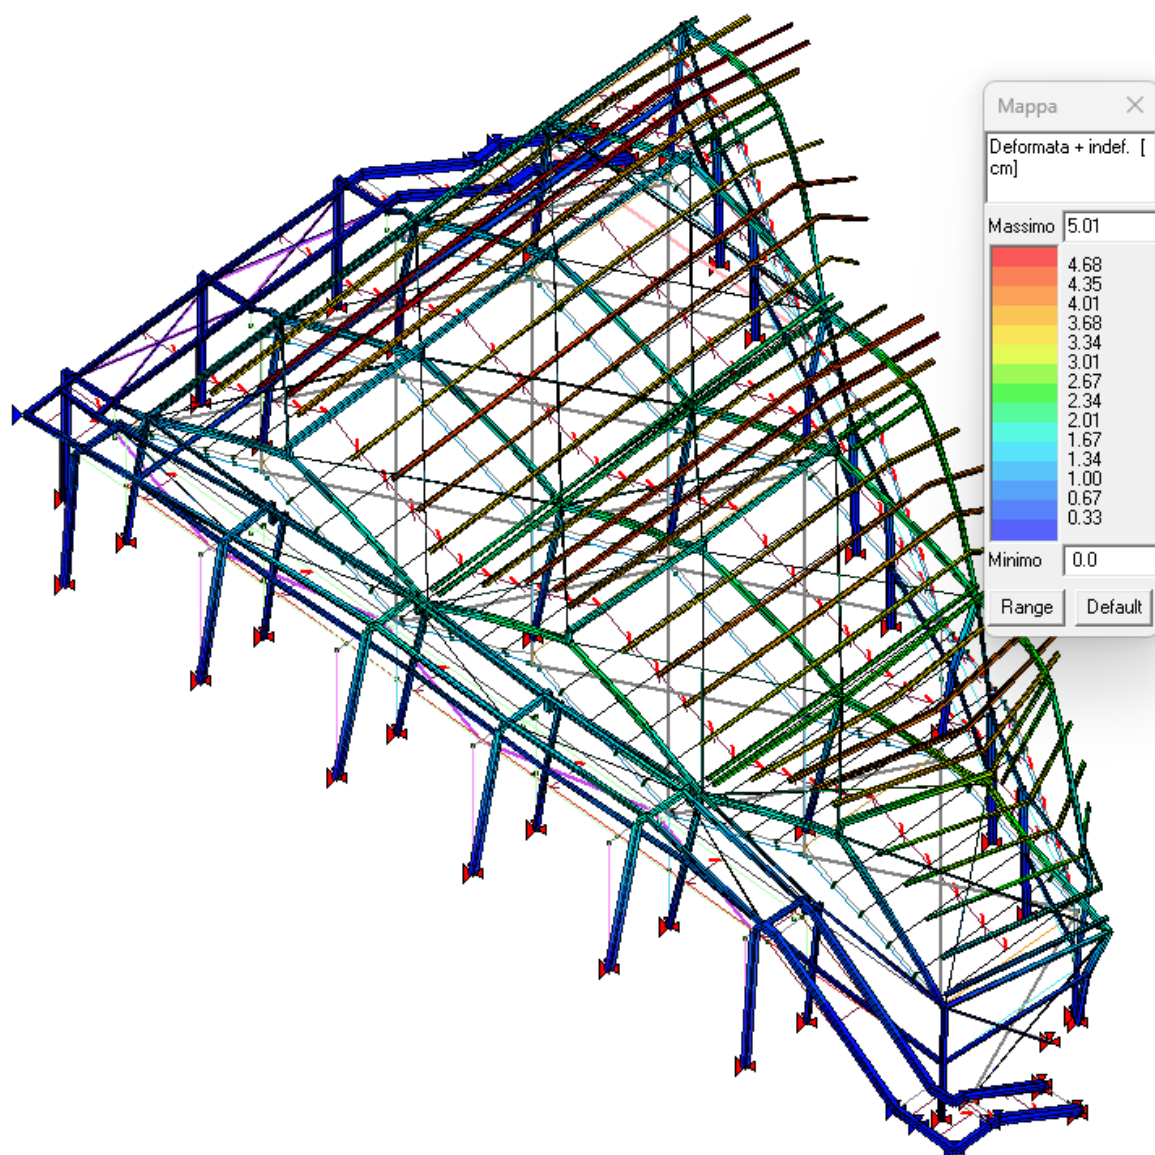
Alfa=90.0 (eccentricità negativa)

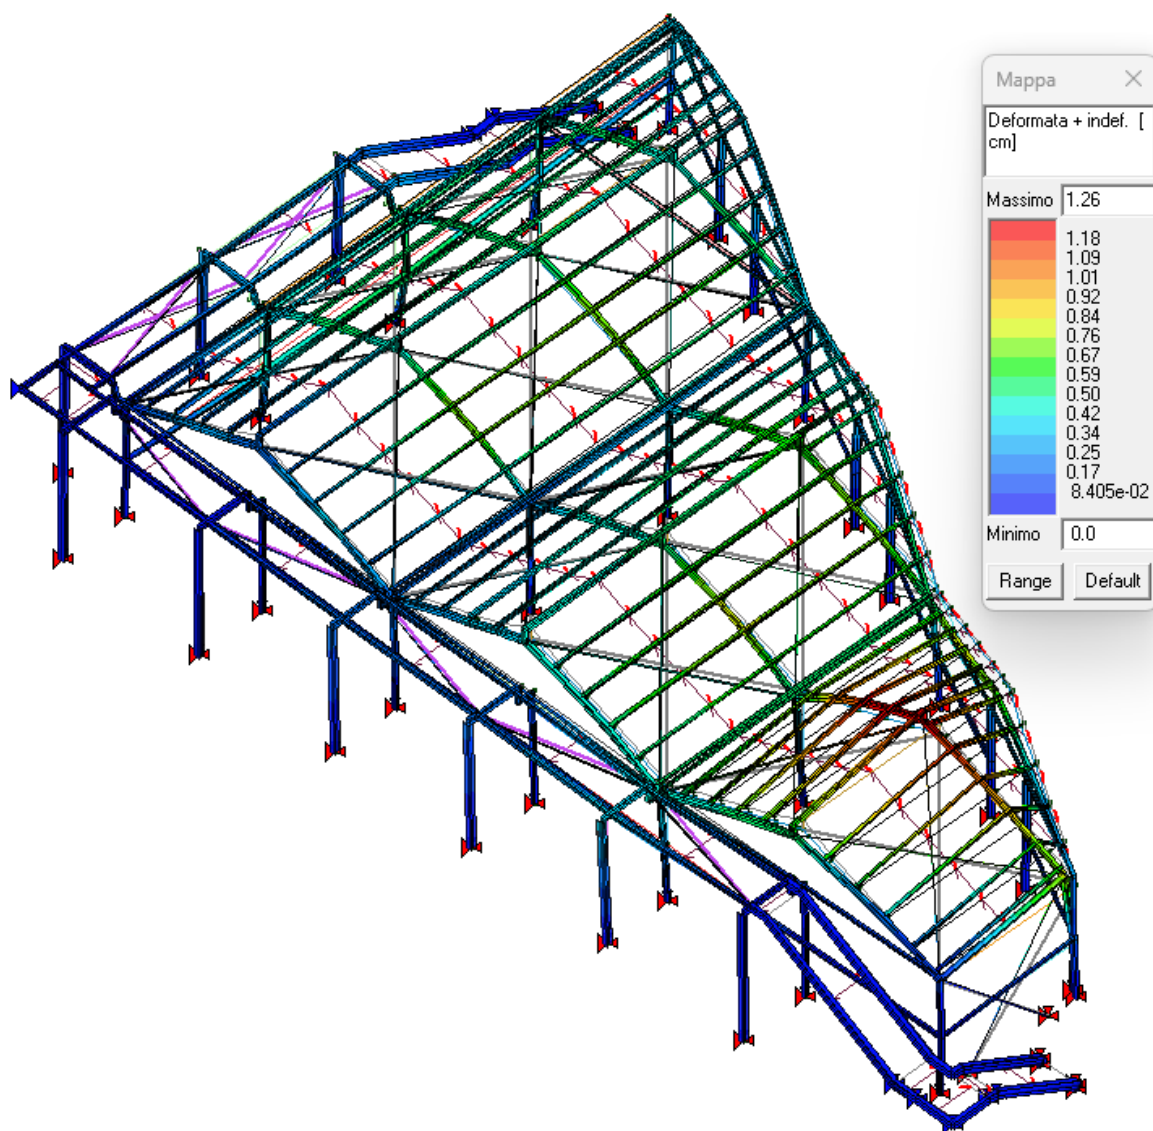
### 7.2.8 DEFORMATA PER AZIONE VENTO

Condizione A direzione X+

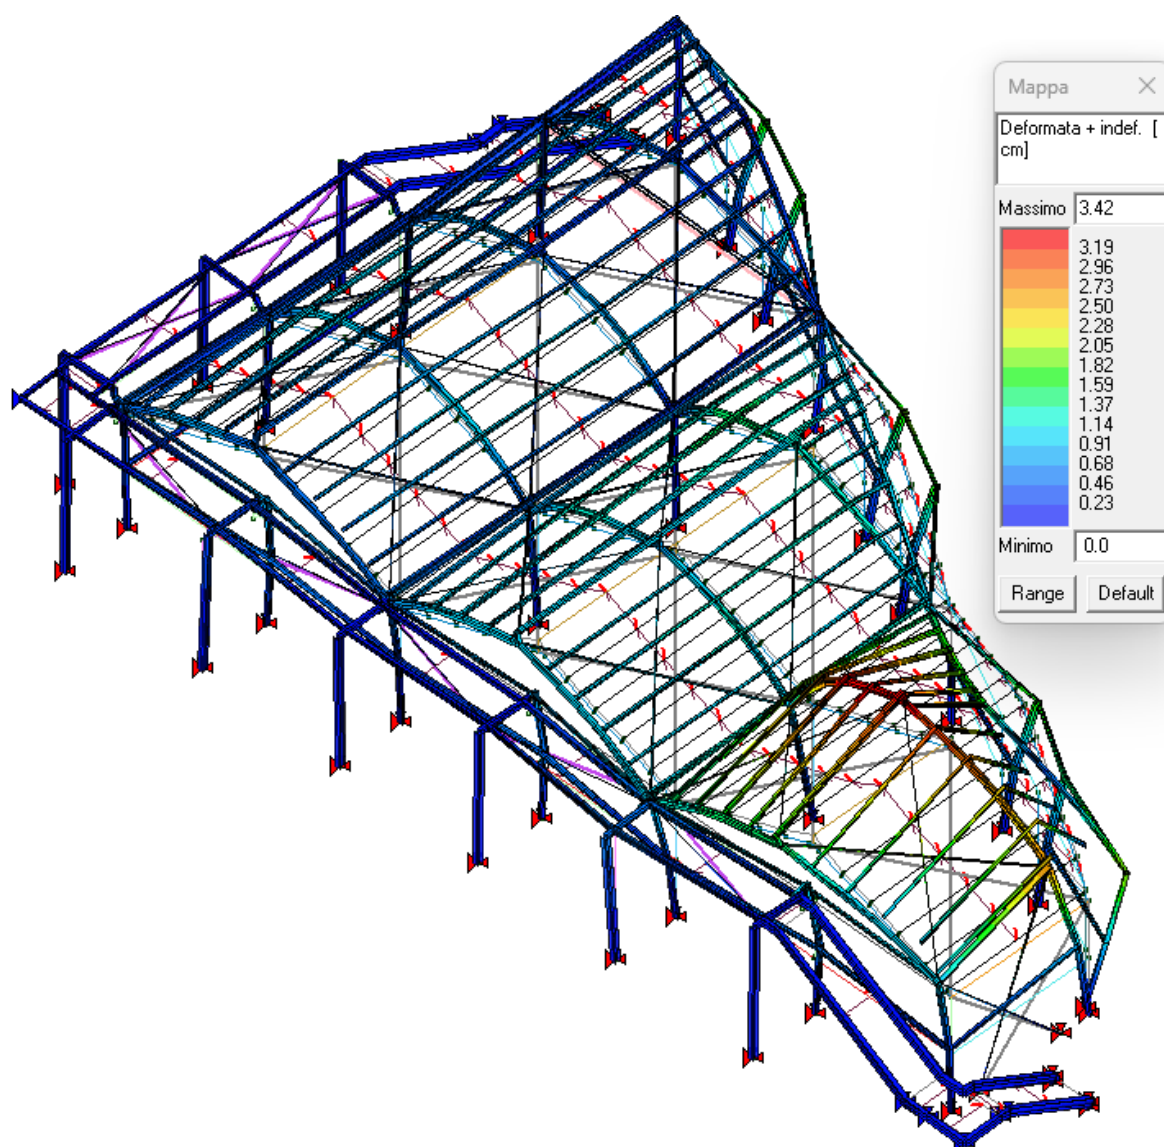
Condizione A direzione Y+

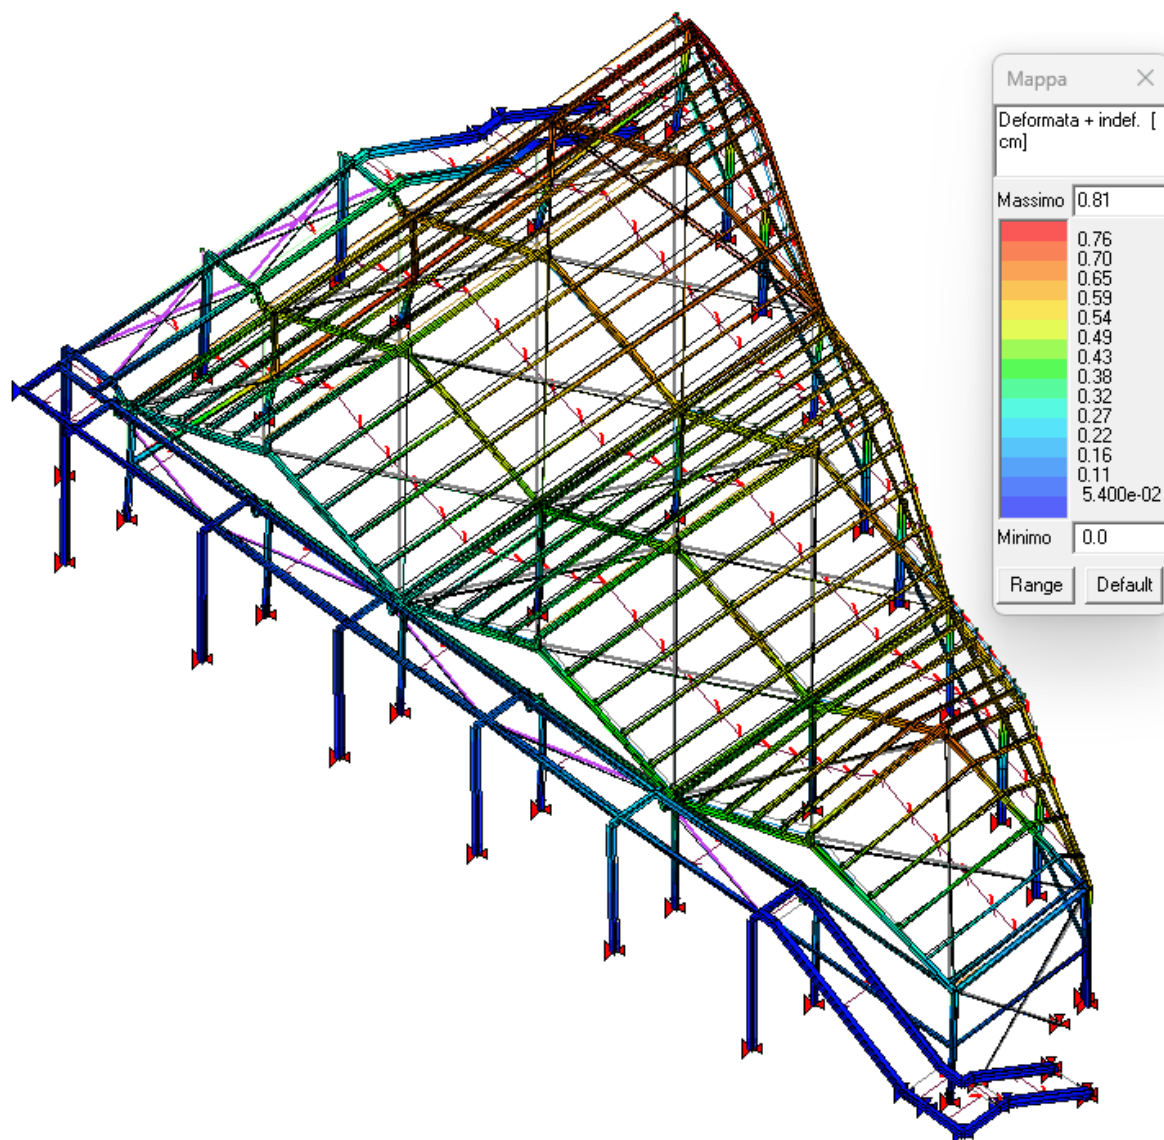
Condizione B direzione X+

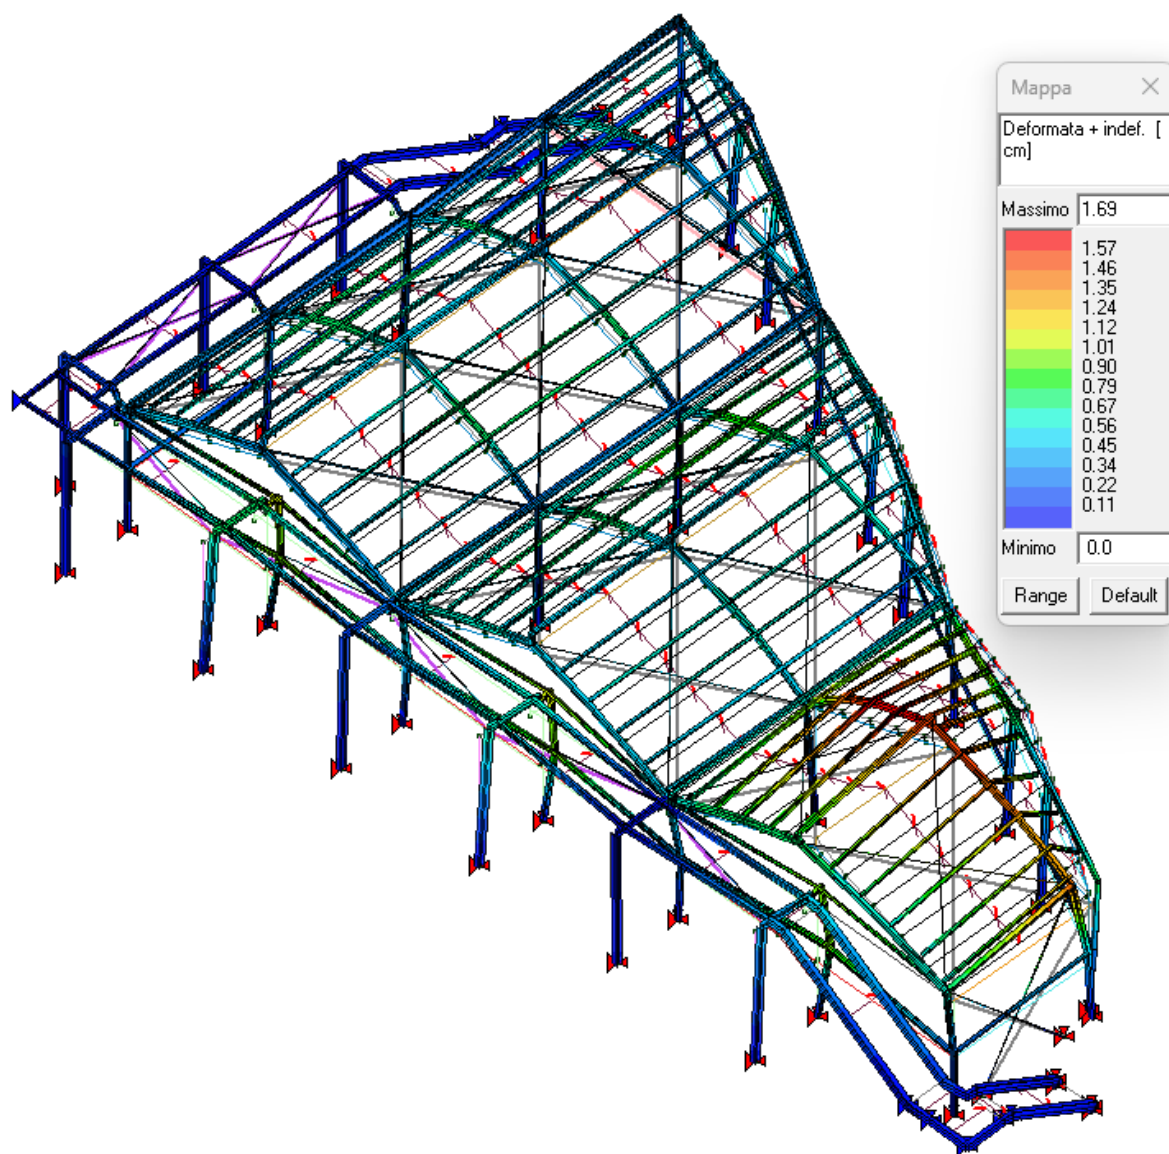
Condizione B direzione Y+
