LAVORI DI RESTAURO E RISANAMENTO
CONSERVATIVO DELLE SERRE ORTO BOTANICO –
LUCCA PT. 13/2024 – CUP PROGETTAZIONE
J61E24000200004

≡ **VERIFICA TECNICA**

Relazione vulnerabilità sismica
Spogliatoi

25-016

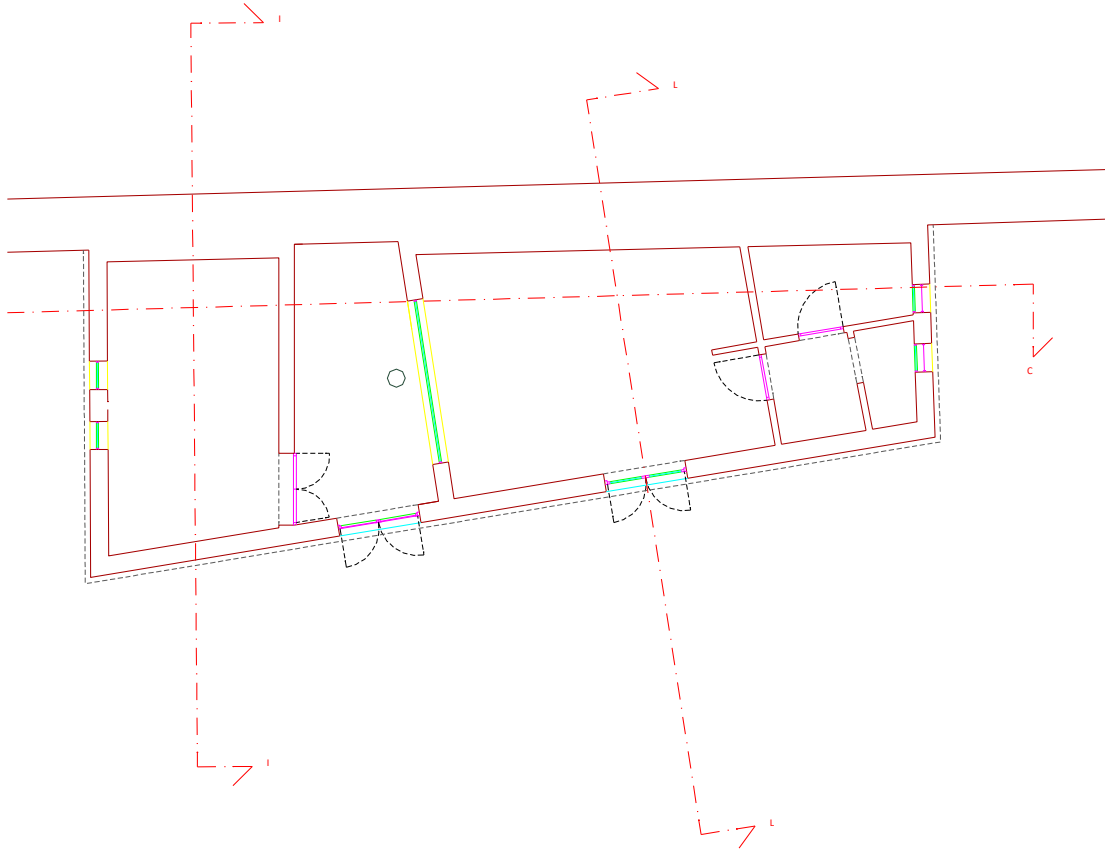
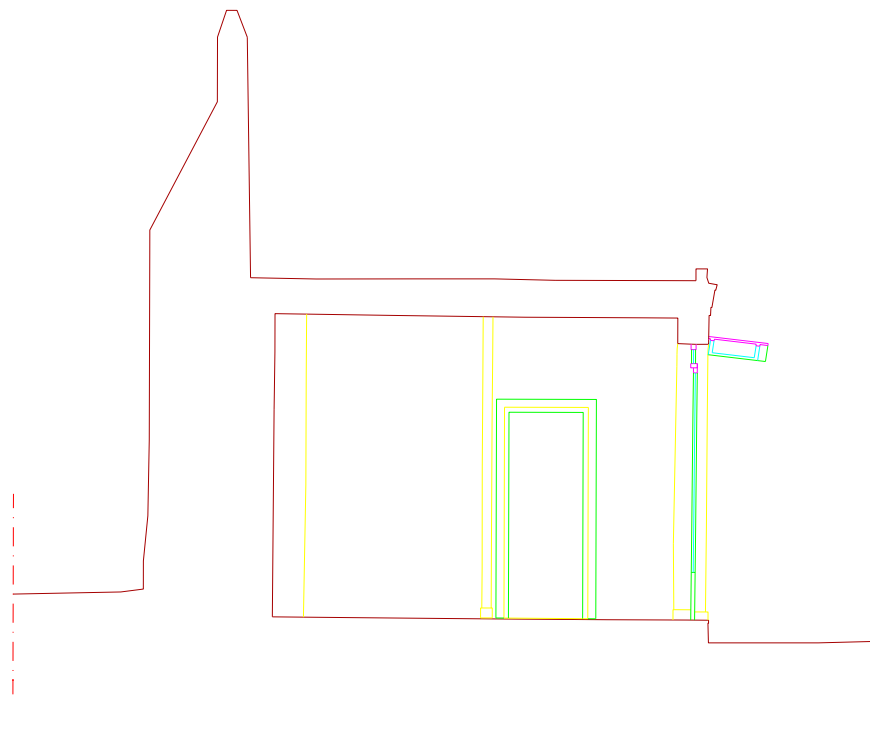
SEZIONE LL

Lo sviluppo plano-altimetrico dell'opera è stato ricavato sia dai disegni forniti dalla committenza sia da un rilievo ex-novo eseguito nel dettaglio con laser scanner che ne ha riscontrato, corretto e validato le geometrie.

Si riportano di seguito alcune immagini del rilievo.

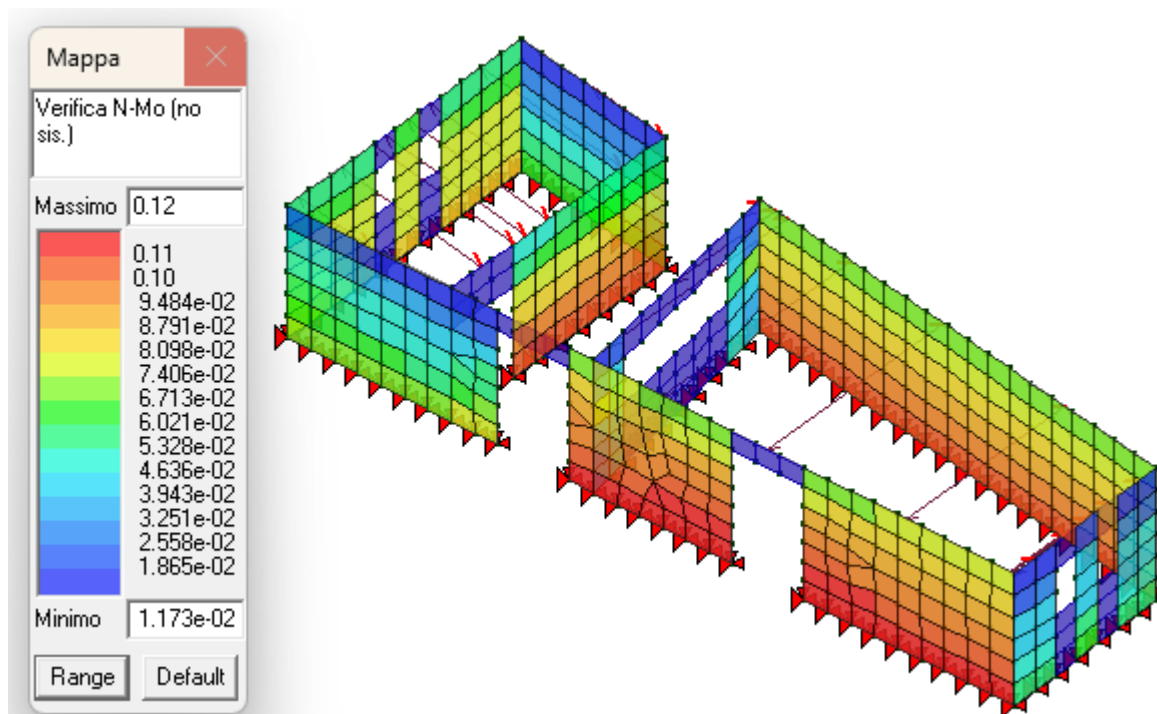
Verifica N-Mo (no sis.): verifica a pressoflessione fuori dal piano dei maschi murari per i soli carichi statici senza interventi di rinforzo (formula 4.5.4 D.M.2018)

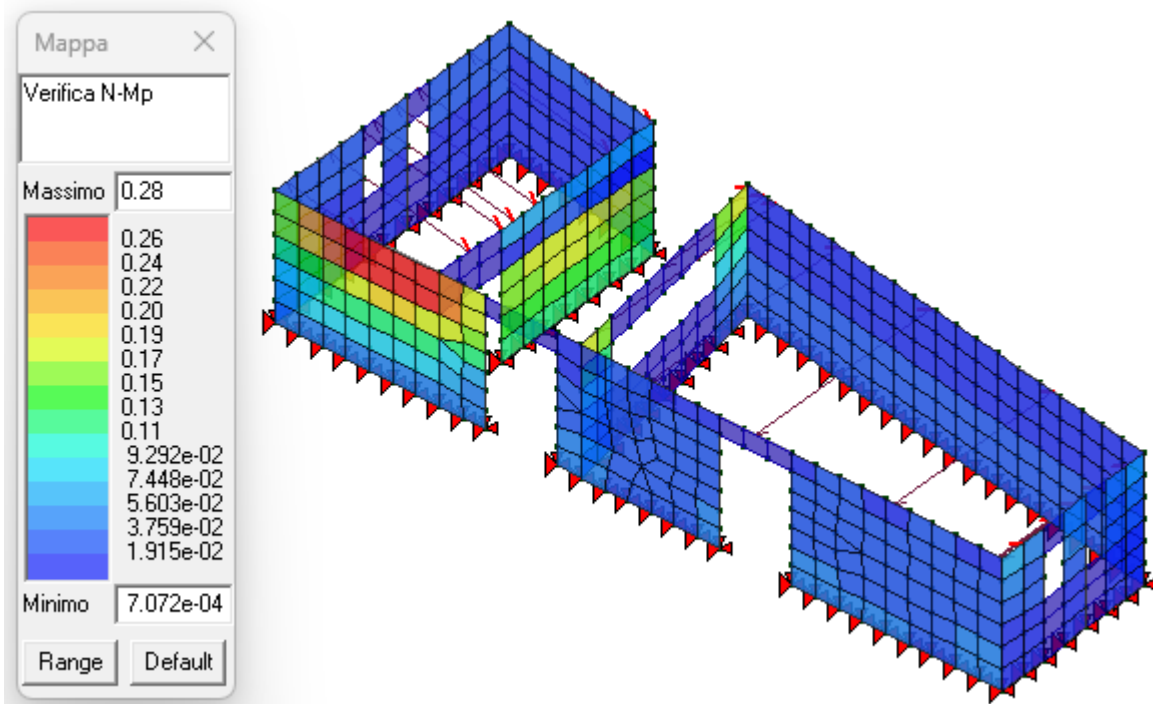
Verifica N-Mp: verifica a pressoflessione nel piano dei maschi murari sia per soli carichi statici che per carichi sismici senza interventi di rinforzo (§7.8.2.2.1 D.M.2018)

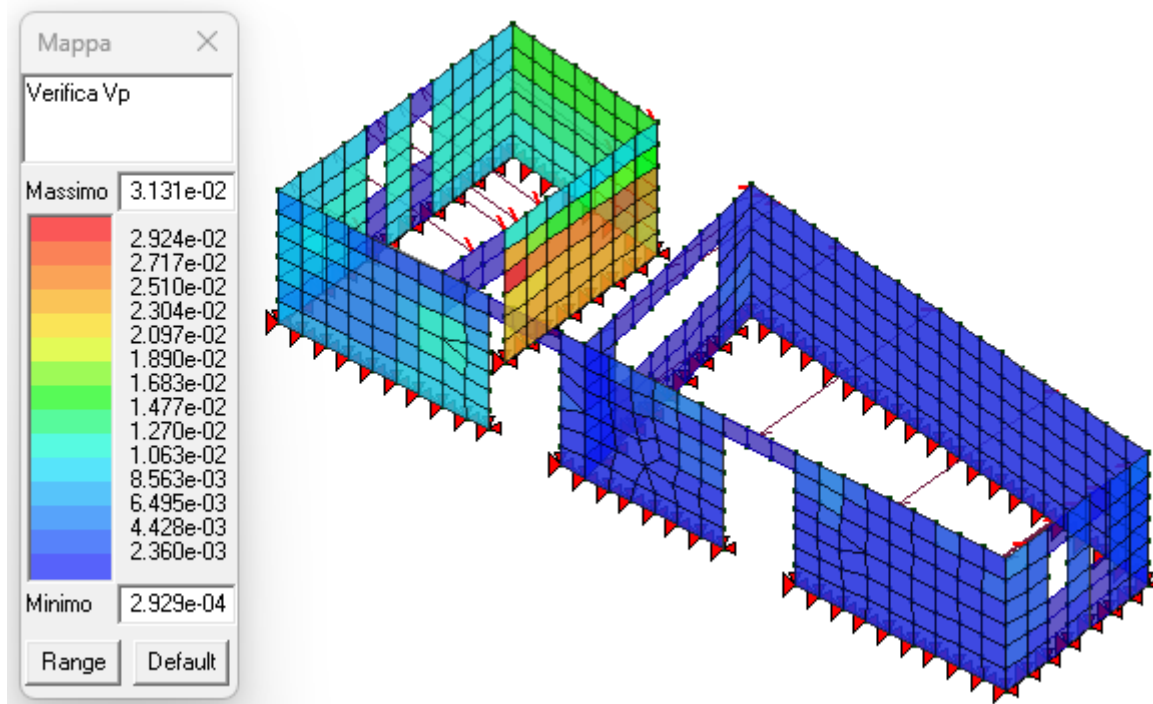
Verifica Vp: verifica a taglio dei maschi murari sia per soli carichi statici che per carichi sismici senza interventi di rinforzo (§7.8.2.2.2 D.M.2018)

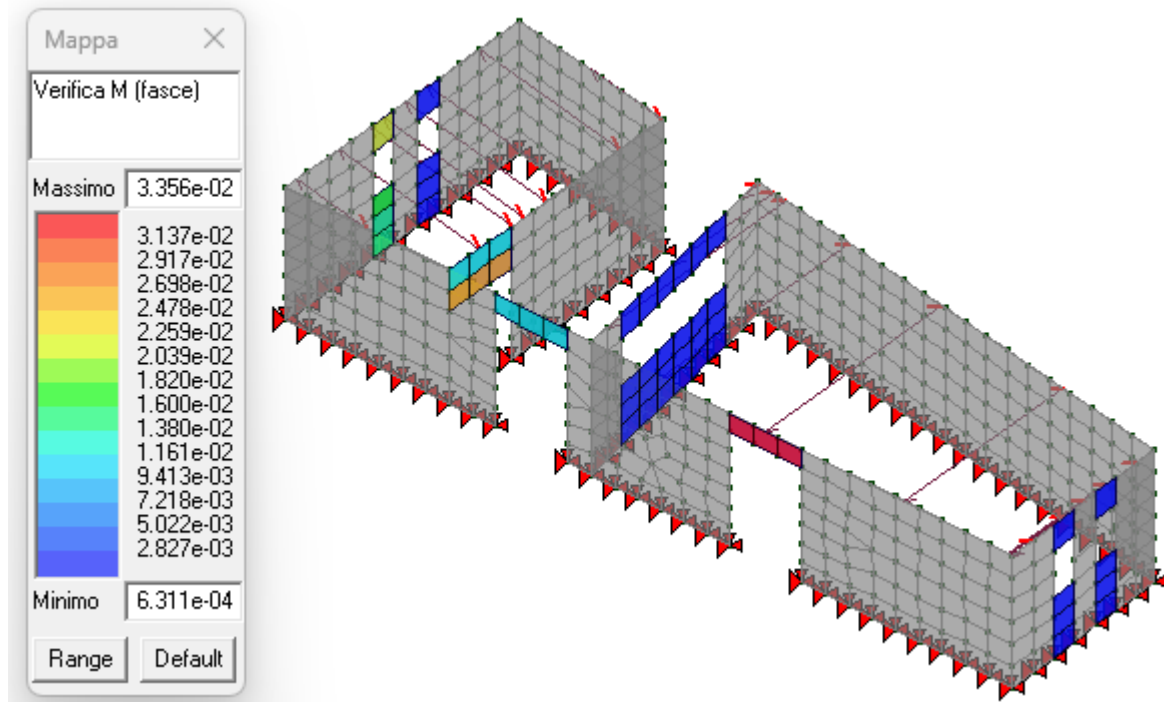
Verifica M (fasce): verifica a flessione delle travi in muratura sia per soli carichi statici che per carichi sismici senza interventi di rinforzo (§7.8.2.2.4 D.M.2018)

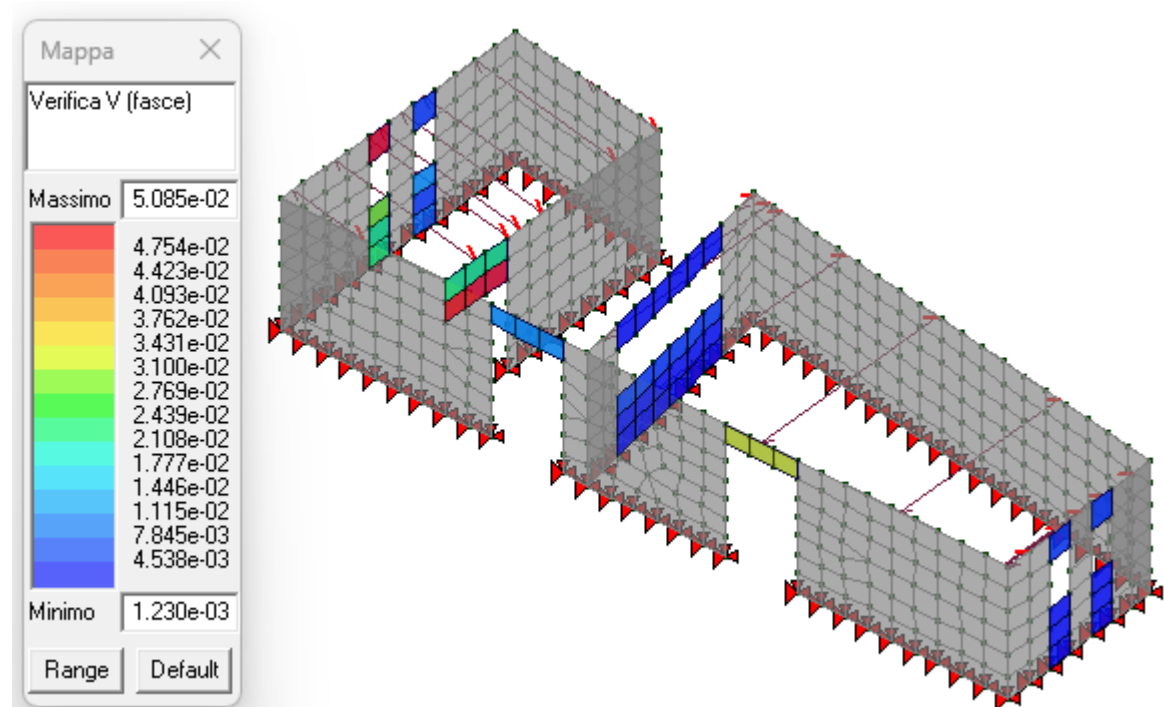
Verifica V (fasce): verifica a taglio delle travi in muratura sia per soli carichi statici che per carichi sismici senza interventi di rinforzo (§7.8.2.2.4 D.M.2018)

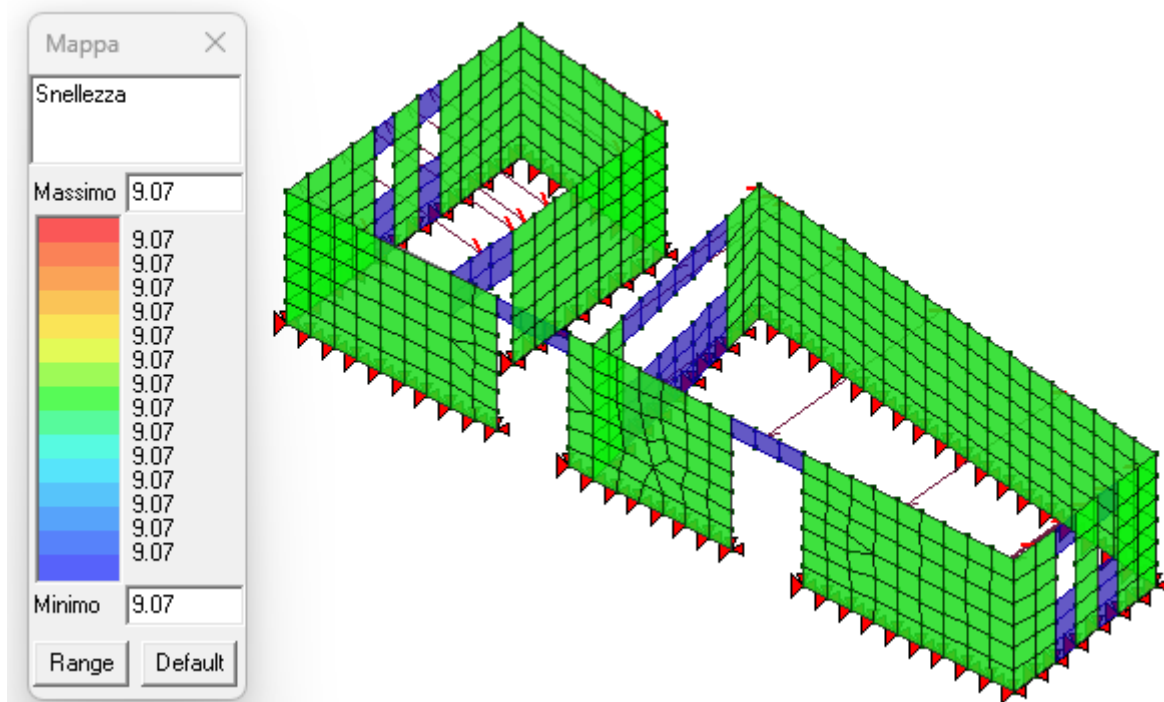
Snellezza: riporta i valori della snellezza delle pareti in muratura. Se il valore della snellezza risulta superiore al limite previsto nel criterio di progetto la parete risulta non verificata

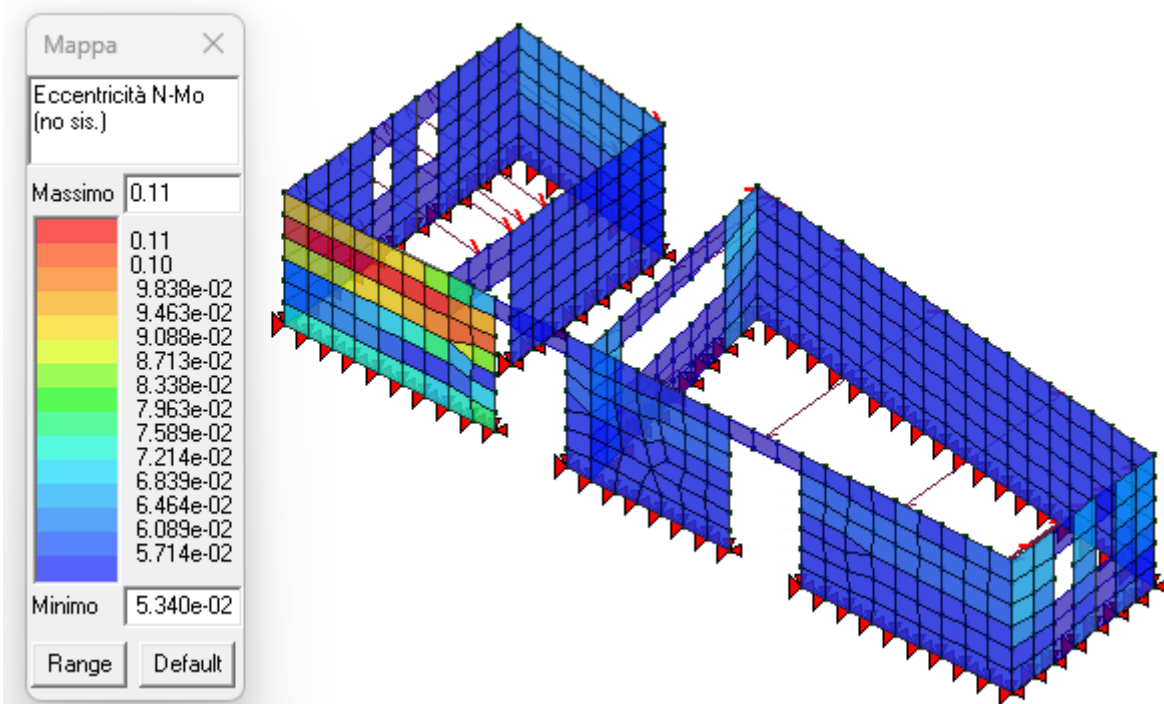
Eccentricità N-Mo (no sis.): riporta i valori dell'eccentricità considerando il massimo tra e_1 ed e_2 e dividendo il valore per lo spessore della muratura. Se il valore in mappa risulta ≤ 0.33 la verifica è soddisfatta

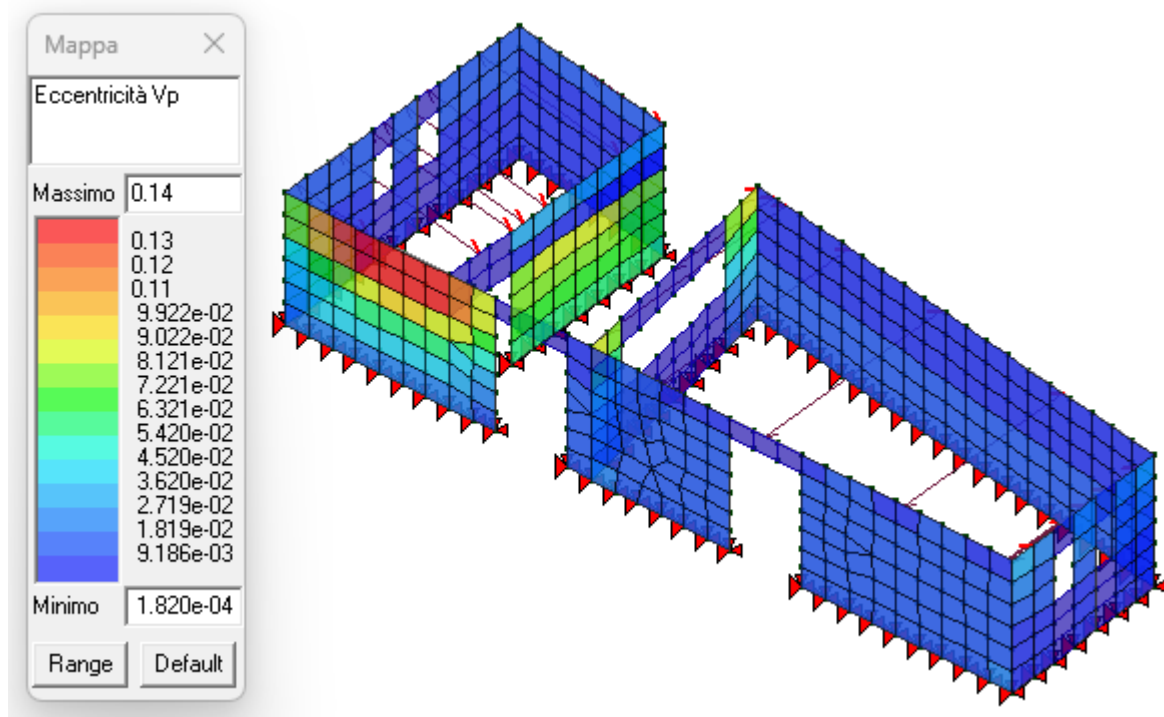
Eccentricità Vp: valore dell'eccentricità calcolata utilizzando il momento flettente nel piano

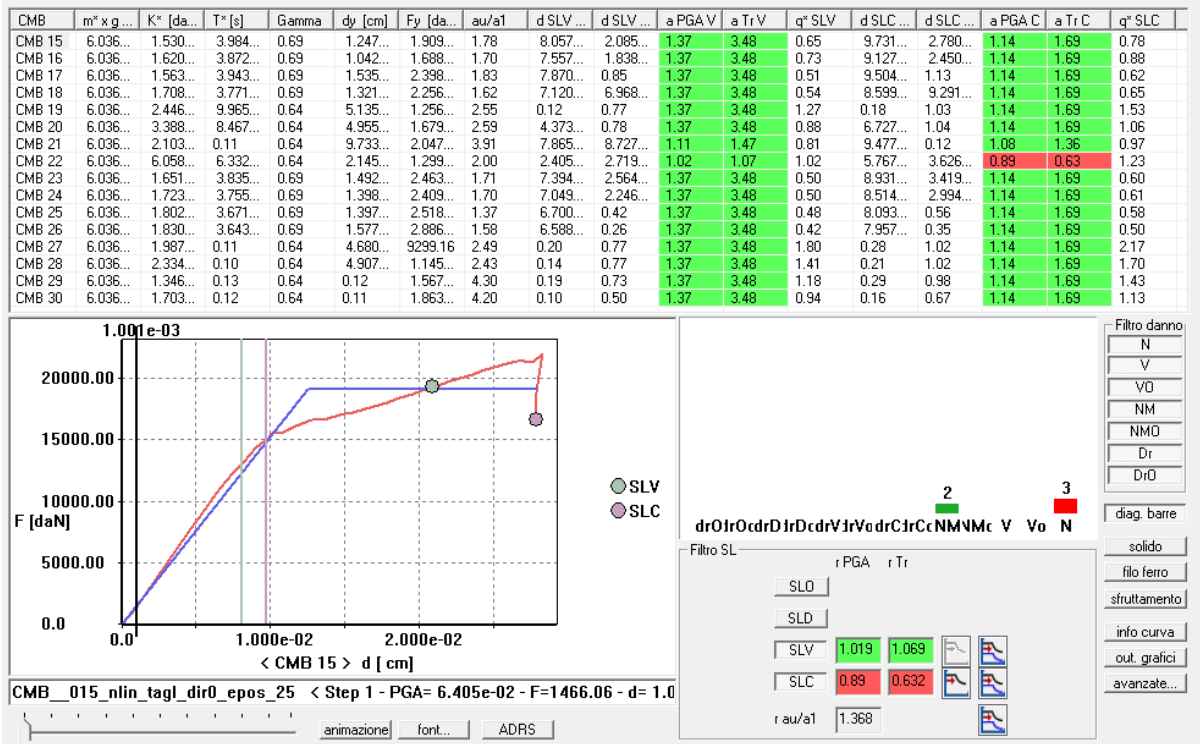
Si riportano di seguito i risultati sintetici dell'analisi di push-over condotta.

Sito struttura										
	Domanda d [cm]	Capacità d [cm]	Domanda PGA [g]	Capacità PGA [g]	Domanda Tr [anni]	Capacità Tr [anni]	Domanda Pr [%]	Capacità Pr [%]	Rapporto C/D PGA	Rapporto C/D Tr
SLD	0.008	0.013	0.076	0.119	45.16	154.34	81.0	38.488	1.579	3.418
SLD	0.01	0.019	0.091	0.19	75.43	458.61	63.0	15.087	2.086	6.08
SLV	0.024	0.027	0.219	0.223	711.84	760.632	10.0	9.39	1.019	1.069
SLC	0.058	0.036	0.265	0.236	1462.18	923.429	5.0	7.801	0.89	0.632

Il parametro ζE è stato determinato allo Stato Limite di Salvaguardia della Vita (SLV), che costituisce il riferimento principale per la valutazione del livello di sicurezza nelle costruzioni della presente classe d'uso.
