LAVORI DI RESTAURO E RISANAMENTO
CONSERVATIVO DELLE SERRE ORTO BOTANICO –
LUCCA PT. 13/2024 – CUP PROGETTAZIONE
J61E24000200004

≡ **VERIFICA TECNICA**

Relazione vulnerabilità sismica
Spogliatoi

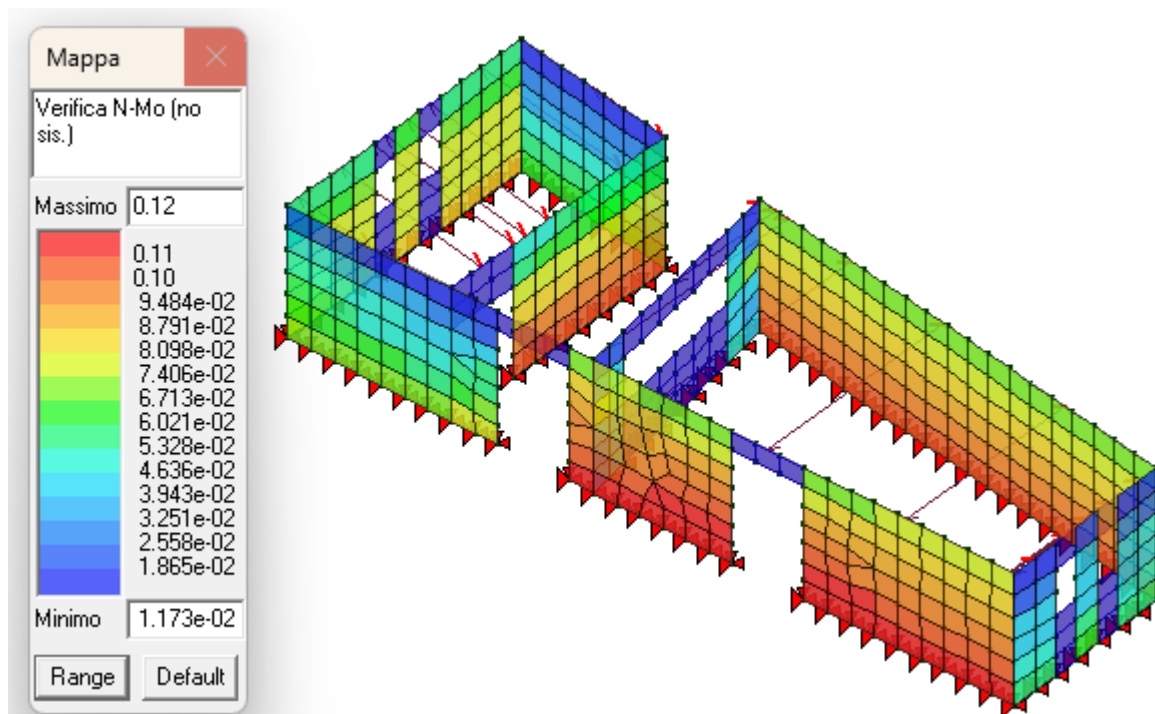
Verifica N-Mo (no sis.): verifica a pressoflessione fuori dal piano dei maschi murari per i soli carichi statici senza interventi di rinforzo (formula 4.5.4 D.M.2018)

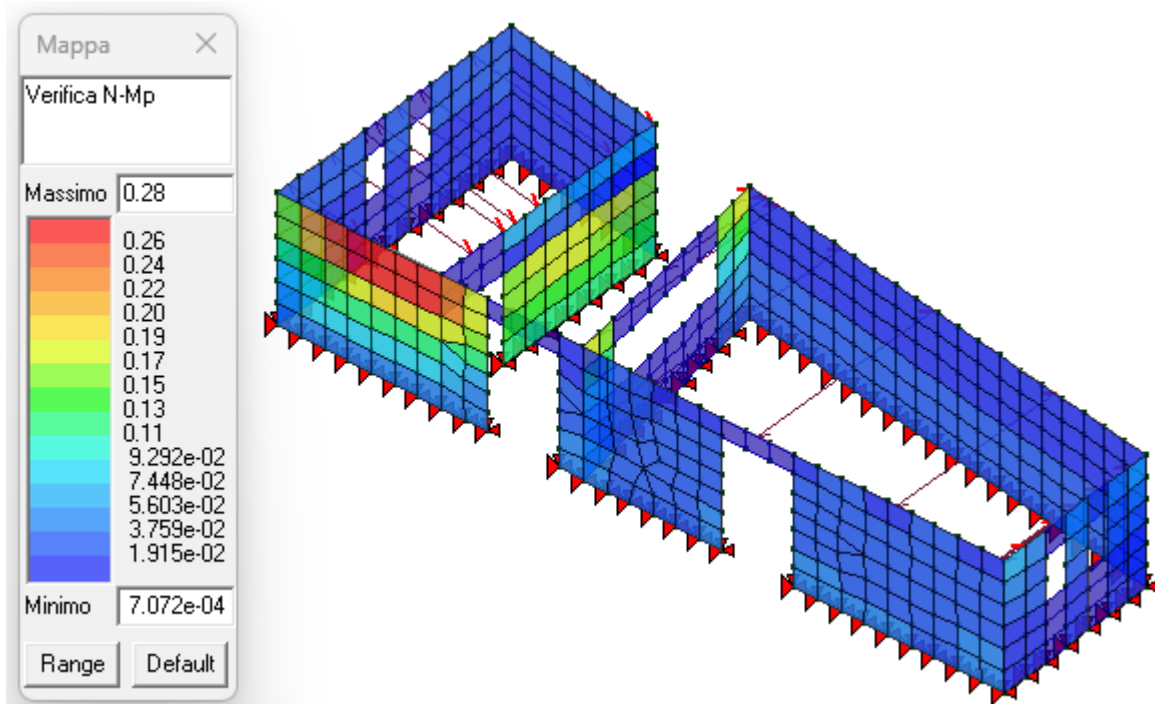
Verifica N-Mp: verifica a pressoflessione nel piano dei maschi murari sia per soli carichi statici che per carichi sismici senza interventi di rinforzo (§7.8.2.2.1 D.M.2018)

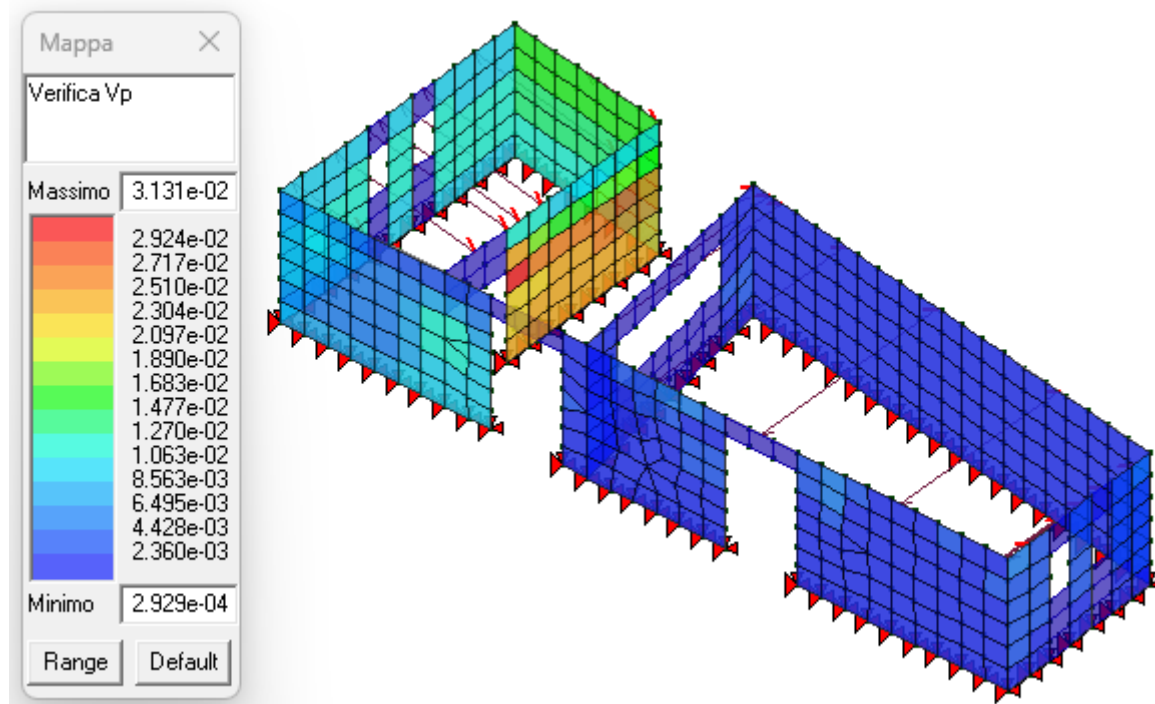
Verifica Vp: verifica a taglio dei maschi murari sia per soli carichi statici che per carichi sismici senza interventi di rinforzo (§7.8.2.2.2 D.M.2018)

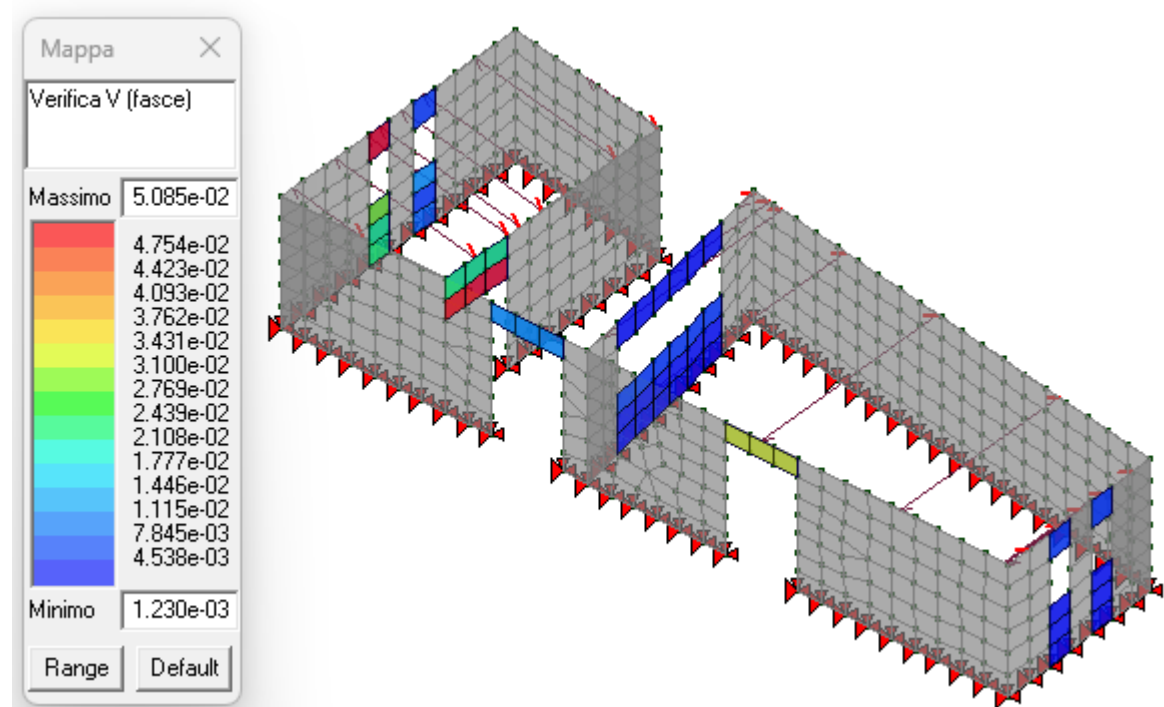
Verifica V (fasce): verifica a taglio delle travi in muratura sia per soli carichi statici che per carichi sismici senza interventi di rinforzo (§7.8.2.2.4 D.M.2018)

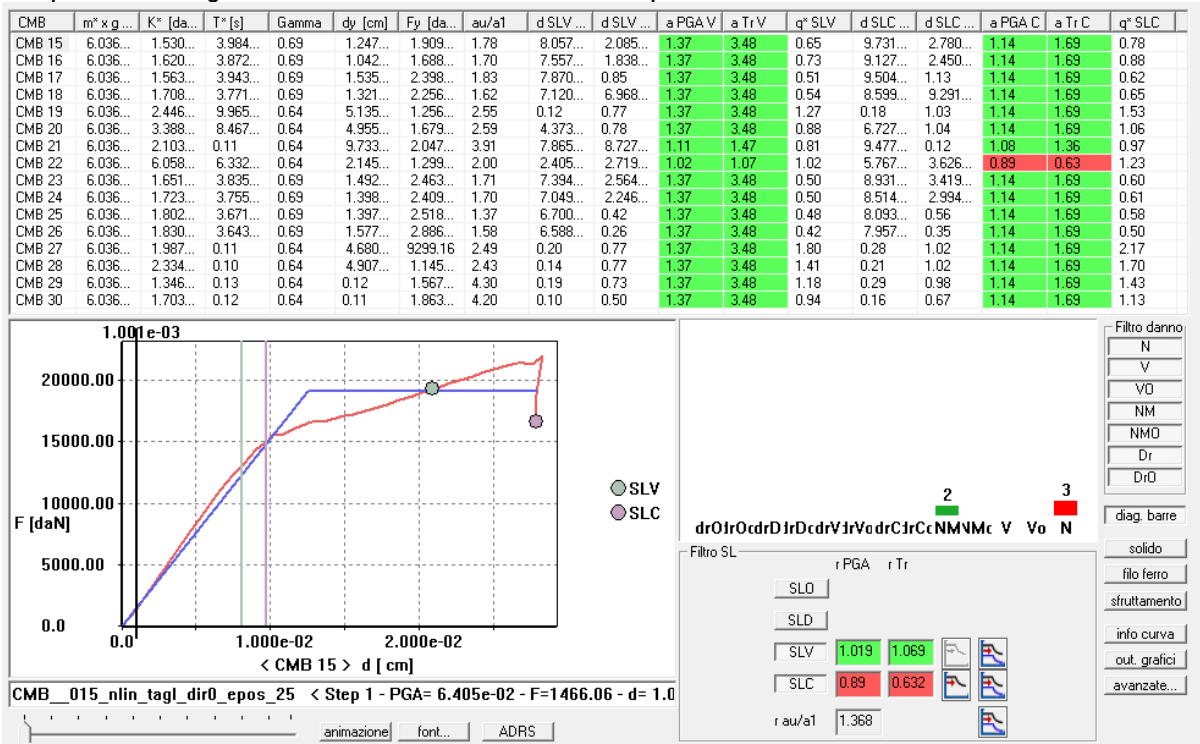
Si riportano di seguito i risultati sintetici dell'analisi di push-over condotta.

Sito struttura										
	Domanda d [cm]	Capacità d [cm]	Domanda PGA [g]	Capacità PGA [g]	Domanda Tr [anni]	Capacità Tr [anni]	Domanda Pr [%]	Capacità Pr [%]	Rapporto C/D PGA	Rapporto C/D Tr
SLD	0.008	0.013	0.076	0.119	45.16	154.34	81.0	38.488	1.579	3.418
SLD	0.01	0.019	0.091	0.19	75.43	458.61	63.0	15.087	2.086	6.08
SLV	0.024	0.027	0.219	0.223	711.84	760.632	10.0	9.39	1.019	1.069
SLC	0.058	0.036	0.265	0.236	1462.18	923.429	5.0	7.801	0.89	0.632

Il parametro ζE è stato determinato allo Stato Limite di Salvaguardia della Vita (SLV), che costituisce il riferimento principale per la valutazione del livello di sicurezza nelle costruzioni della presente classe d'uso.
