**ANALISI DI LABORATORIO  
MATERIALI LAPIDEI E PITTORICI  
DR. MARCELLO SPAMPINATO**

**Indagini sulle superfici esterne della Palestra di Via Bacchettoni a Lucca,  
finalizzate allo studio della tecnica esecutiva, a supporto del progetto di restauro  
dell'edificio**

Lucca 09/05/15

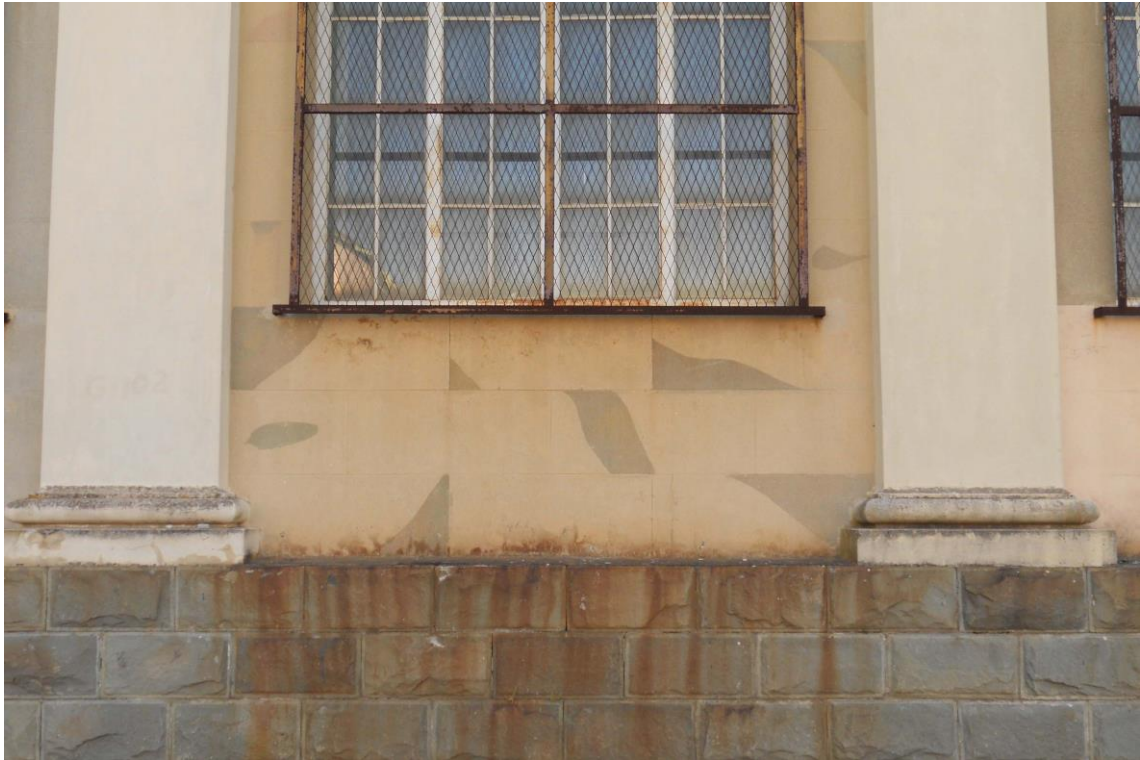
In corrispondenza della fascia inferiore si osservano situazioni come quelle mostrate nella foto seguente in cui, sotto la finestra, sono presenti nette variazioni cromatiche anche in corrispondenza dello stesso concio

In questa zona sono stati prelevati campioni da sottoporre ad analisi petrografica, la quale ha evidenziato come la variazione cromatica sia imputabile alla differente pigmentazione dell'intonachino di finitura, colorato in pasta e di spessore dell'ordine di alcuni mm. In particolare in corrispondenza del colore giallo rosato l'impasto, a base cementizia, presenta un inerte composto prevalentemente da frammenti derivanti dalla macinatura di rocce carbonatiche sedimentarie (calcareniti) di colore dal giallo, al nocciola, al rossastro (per la presenza di ossidi e idrossidi di ferro) e subordinatamente da frammenti di sabbie di provenienza locale. In corrispondenza del colore grigio-grigio verde, l'impasto è costituito prevalentemente da sabbia di provenienza locale, e il colore è dato soprattutto dal clinker cementizio e dall'aggiunta di minuti granuli di pigmento verde di fabbricazione industriale (verde di cromo) per ottenere lievi tonalità verdastre; scarsi o assenti sono i carbonati colorati.

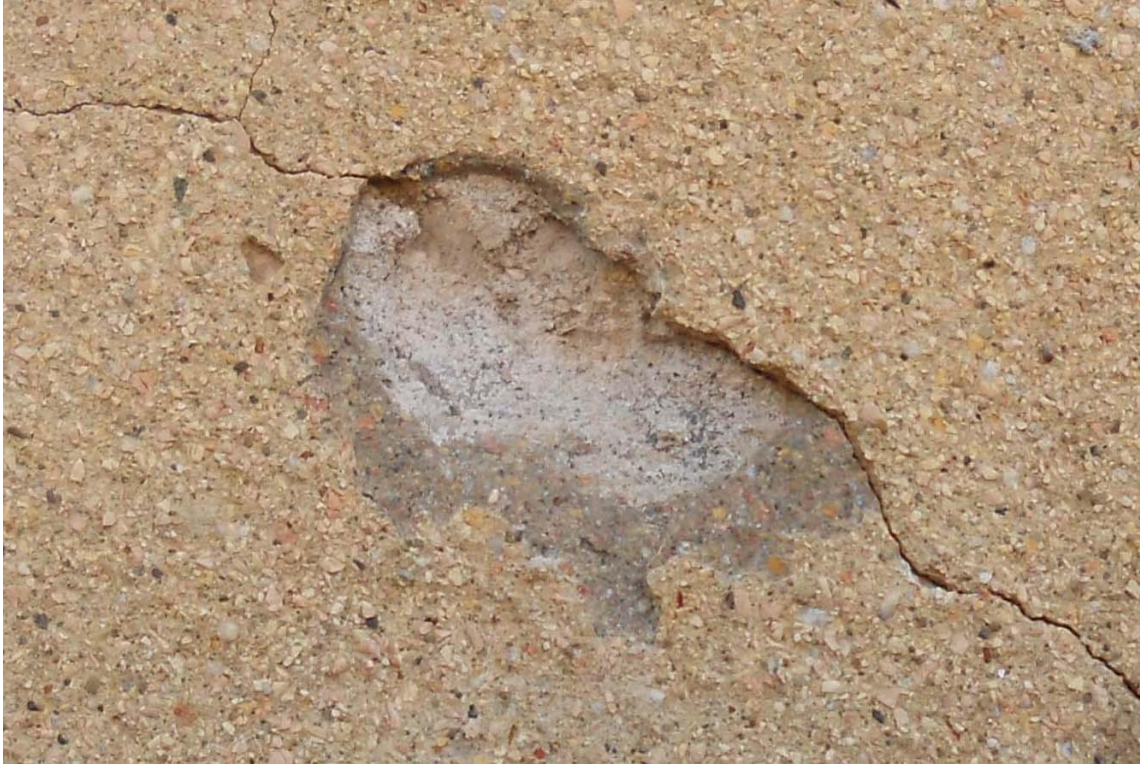
La foto mostra un particolare dell'intonaco giallo rosato, nella zona dove è stato prelevato il campione; sopra un arriccio di malta bastarda (calce e cemento) è visibile l'intonachino di finitura che ingloba i frammenti carbonatici di colore giallo rosato. Il colore più chiaro visibile in superficie sembra imputabile a un'ultima stesura di intonachino a minore concentrazione di cemento.

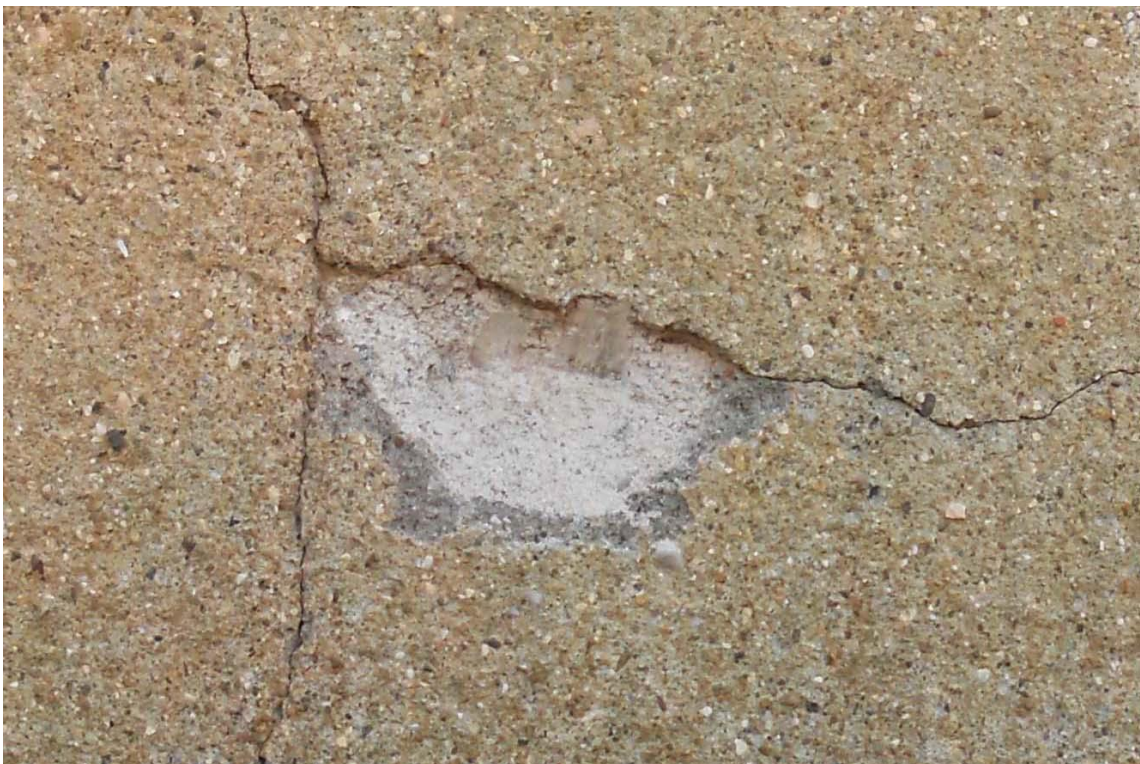
Questa foto mostra invece la zona di colore grigio dove nell'intonachino di finitura non sono osservabili i frammenti carbonatici colorati

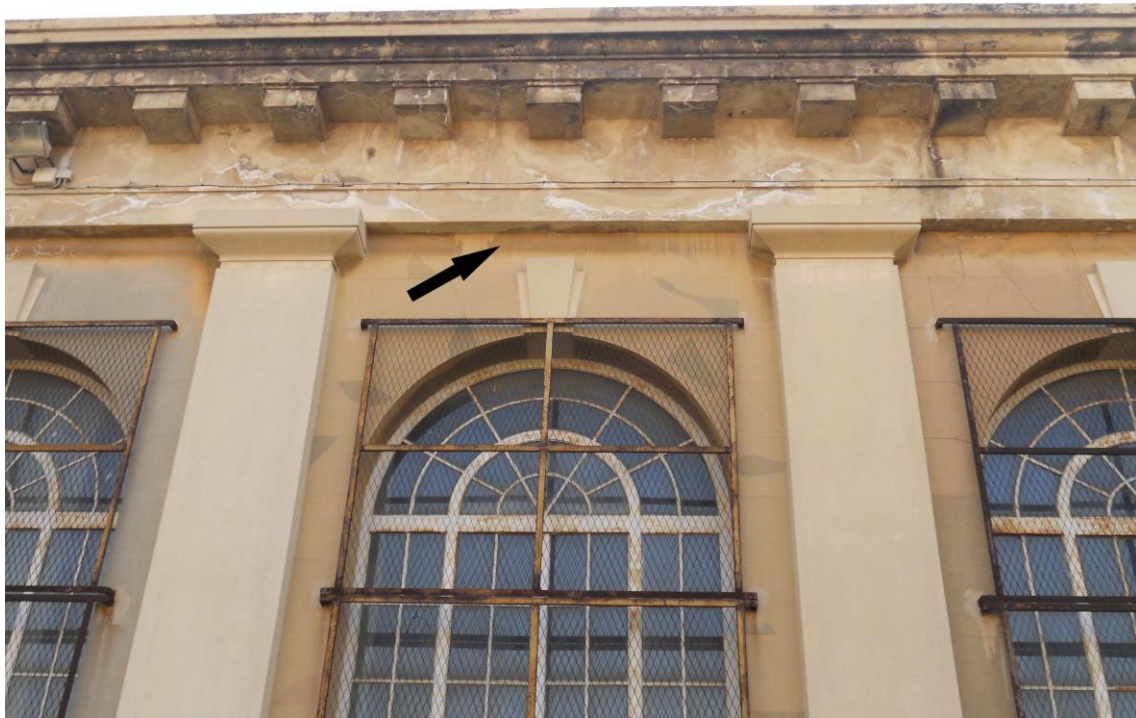
La freccia nella foto indica residui di coloritura in corrispondenza dei sottosquadri. La stessa foto mostra sensibili variazioni cromatiche nelle specchiature; ad esempio la specchiatura a sinistra di quella centrale (di colore giallo) presenta una finitura di colore grigio.

L'analisi petrografica di un campione prelevato in corrispondenza dei residui di colore in un sottosquadro, ha rilevato la presenza di due coloriture sopra l'intonachino di finitura, dove quest'ultimo presenta caratteristiche intermedie rispetto ai due intonachini (giallo e grigio) menzionati in precedenza, dal momento che l'inerte carbonatico colorato (da macinatura) è presente in concentrazione pressoché equivalente all'inerte sabbioso.

La coloritura più profonda è alla calce e leggermente pigmentata con ocre gialle e nero carbonioso. Il legante è parzialmente trasformato in gesso dalla solfatazione e questo influenza l'aspetto cromatico attuale della stesura; tuttavia in base alla pigmentazione e all'aspetto macroscopico osservabile, la tinta in esame doveva essere in origine di un colore giallo chiaro con leggera sfumatura sul rosa e a volte sul verde.

La coloritura più superficiale è anch'essa alla calce, quasi completamente trasformata in gesso dalla solfatazione, abbondantemente pigmentata con ocre gialle, e ricoperta da un deposito solfatico grigiastro per la presenza di particolato atmosferico. Il colore attuale è giallo ocre intenso, ma la tonalità cromatica originaria è senza dubbio alterata (inscurita) dalla solfatazione del legante e dal deposito superficiale.

È molto probabile che la tinta più superficiale (giallo ocre) corrisponda a un intervento di rifacimento, mentre permangono maggiori dubbi circa i rapporti cronologici con la tinta più profonda (giallo chiaro) e l'intonachino di finitura, dal momento che analiticamente non si sono rilevati elementi utili in proposito; ad esempio non si è rilevata presenza di depositi nell'interfaccia dei due strati.

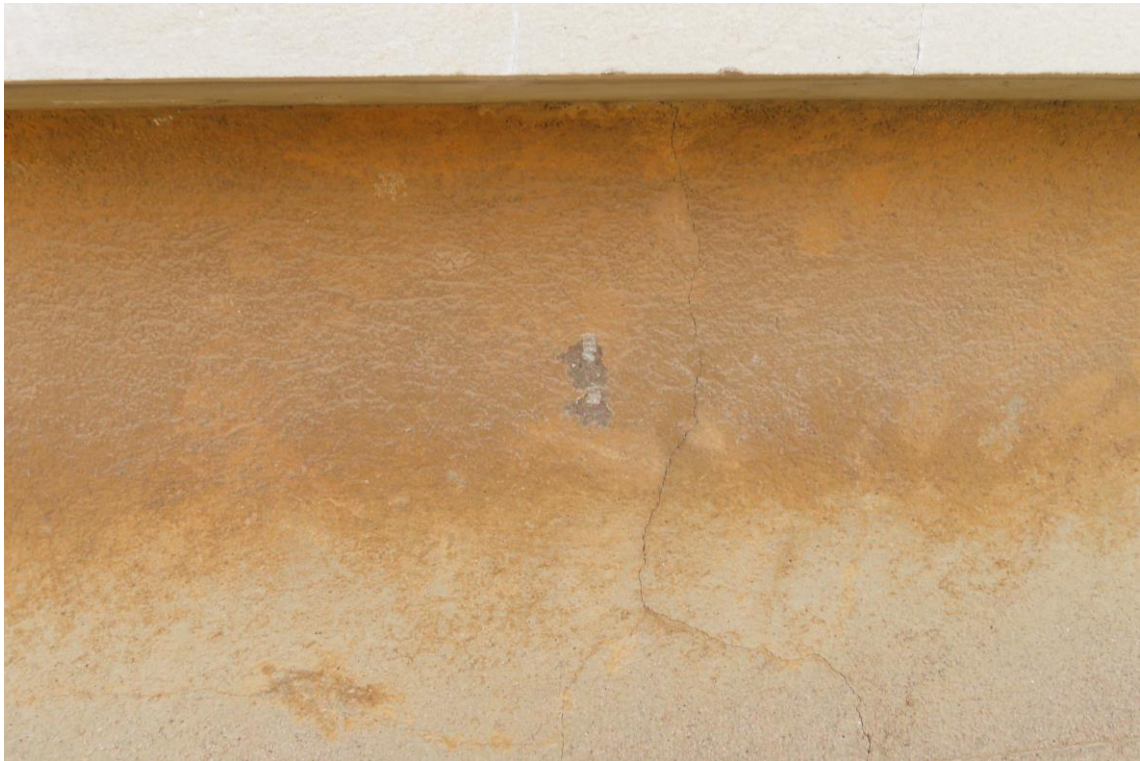
La foto mostra un particolare del punto di prelievo delle coloriture del sottosquadro; quella più profonda appare di colore chiaro, e quella più superficiale (giallo ocra tendente al marrone per alterazione) appare ricoperta dal sottile deposito solfatico grigiastro.

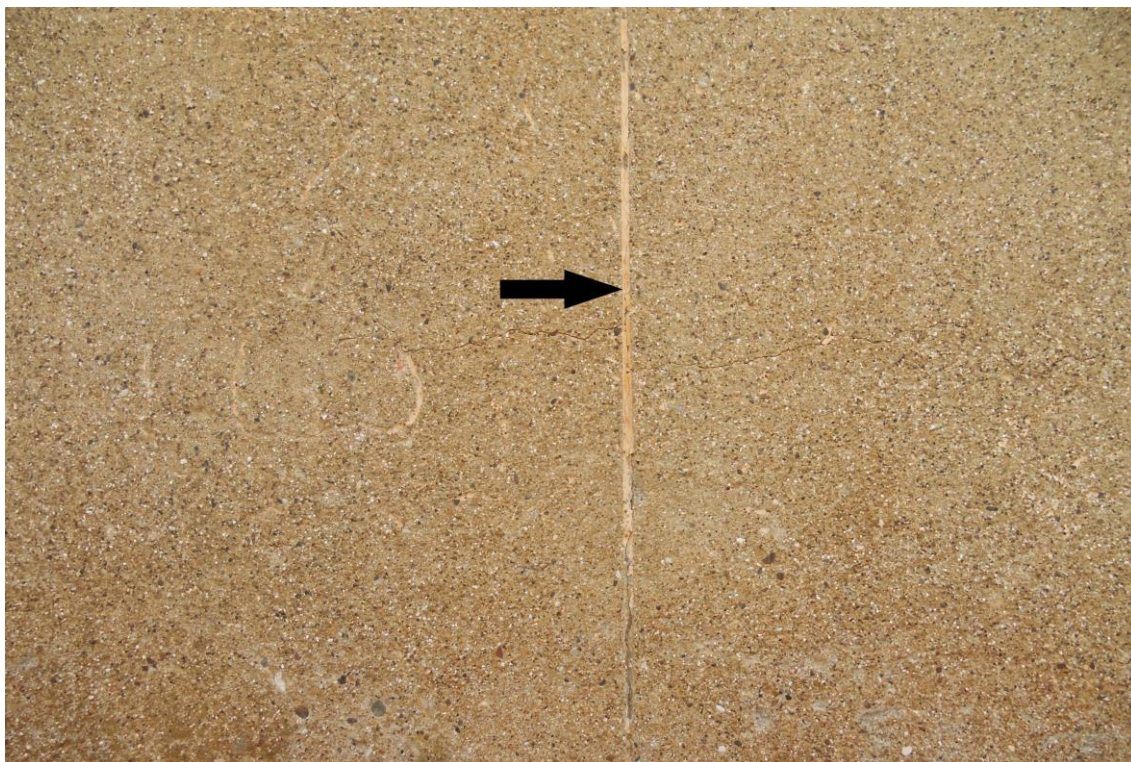
La foto mostra un residuo di coloritura gialla nella stilatura tra due finti conci (specchiatura lato Ovest), che all'analisi petrografica è risultata costituita da calce, leggermente pigmentata con ocre gialle e nero carbonioso; quindi di composizione simile alla stesura di colore più profonda (giallo chiaro) rilevata nei sottosquadri.

In questo caso è difficile stabilire se il colore attualmente osservabile nelle stilature è stato applicato solamente in esse (per rimarcare i giunti tra i conci) oppure è attribuibile a un residuo di tinta applicata uniformemente su tutta la superficie, oramai presente solamente all'interno delle stilature poiché più protette dal dilavamento.

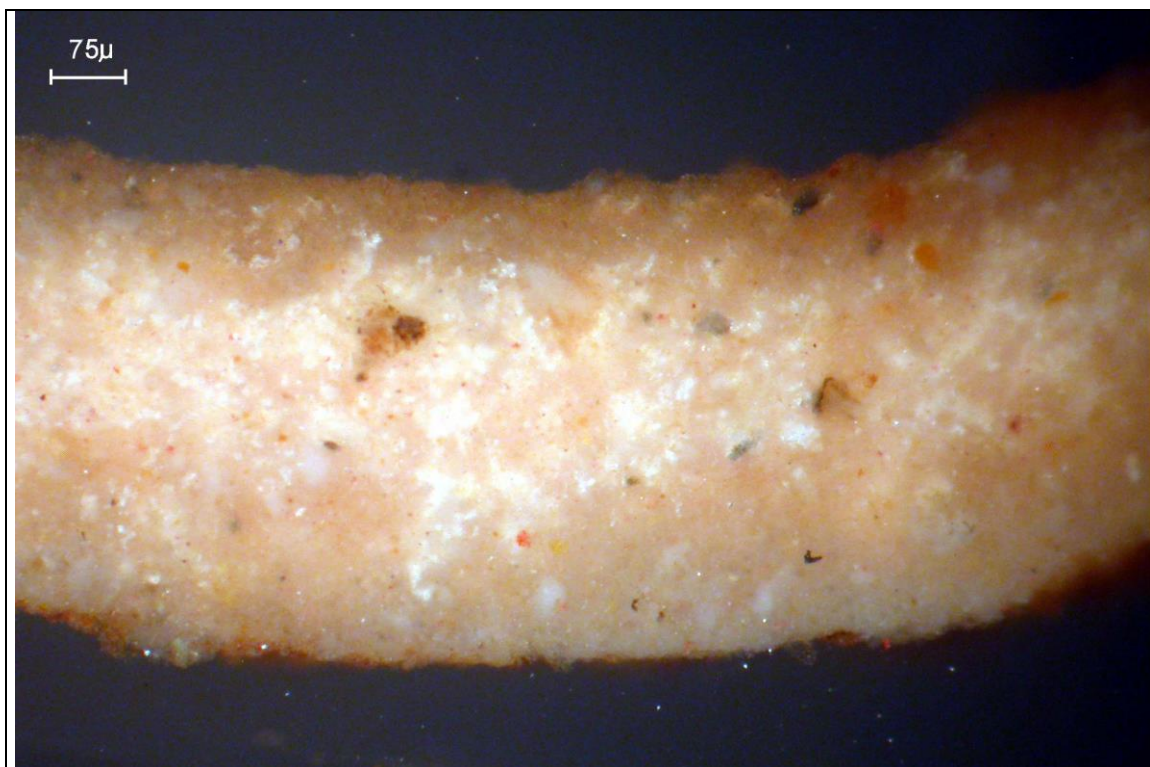
Microfoto a luce riflessa della sezione stratigrafica opaca (120x): si osserva la leggera pigmentazione dello strato

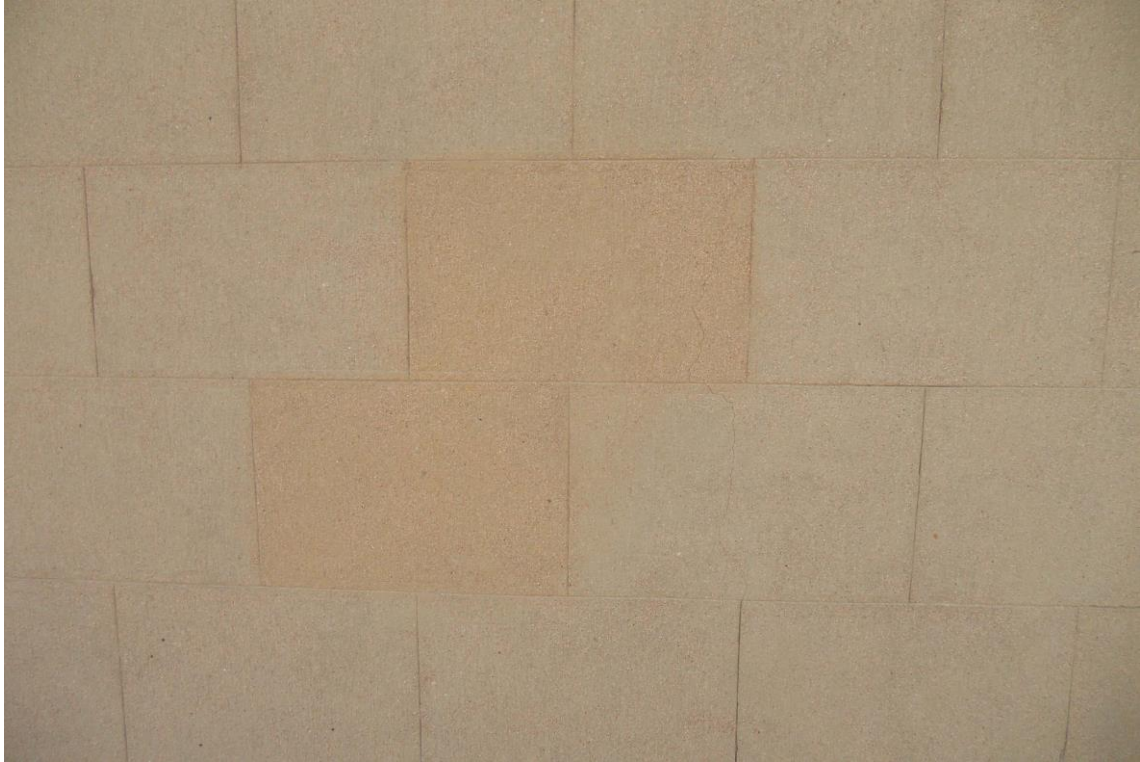
La foto mostra una specchiatura del lato Nord dove si osserva la differente colorazione dei conci, imputabile alla differente pigmentazione dell'intonachino di finitura

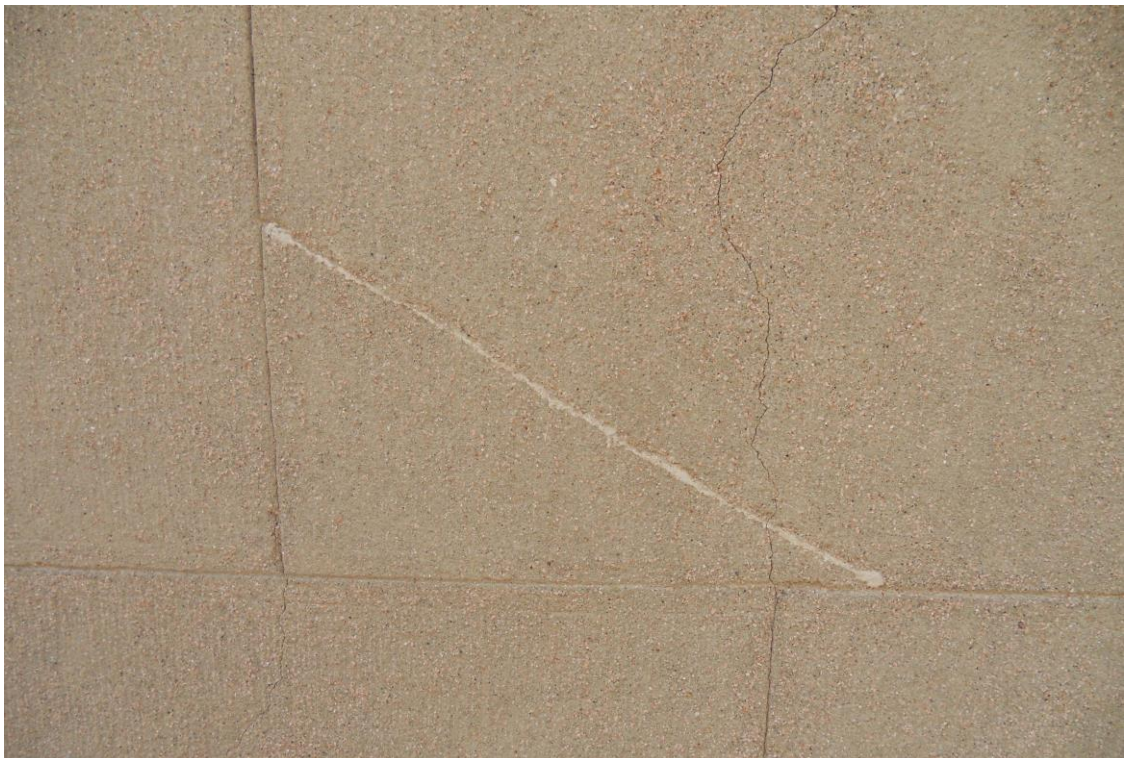
La foto evidenzia il particolare di un concio (lato Nord) attraversato da una finta venatura bianca, costituita da un impasto di calce

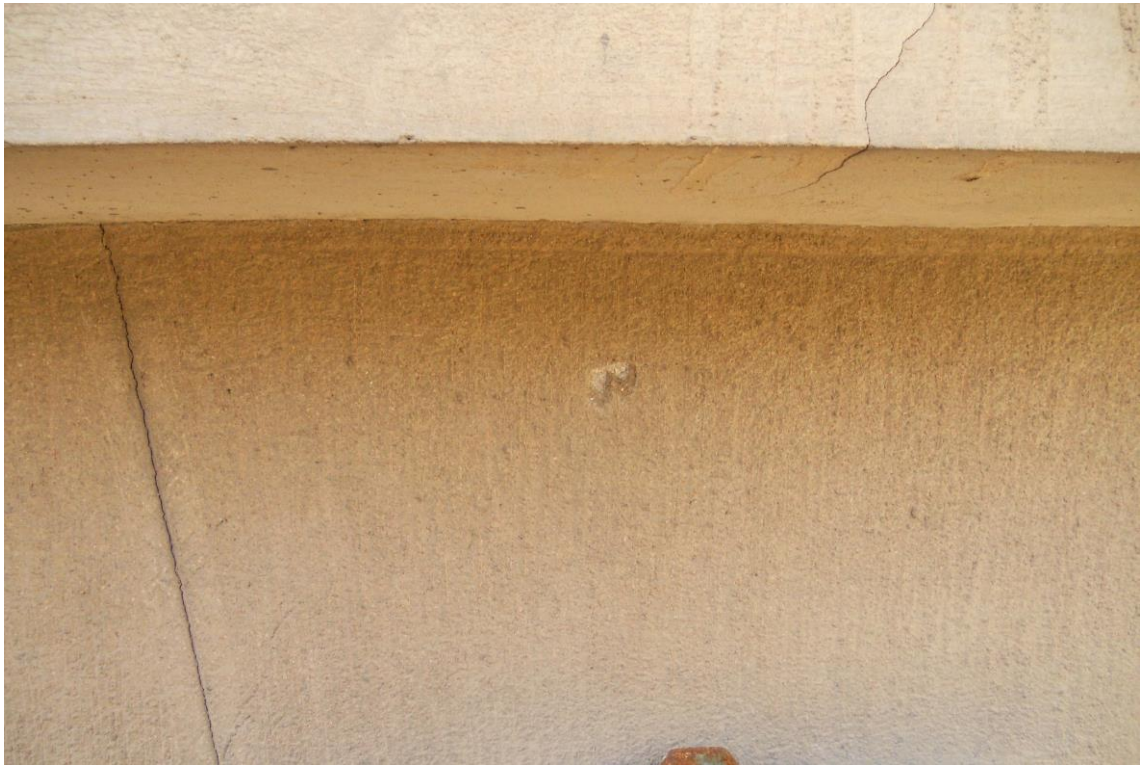
In questa zona (sottosquadro lato Nord) è stato prelevato un campione di intonachino che appare ricoperto da una velatura scura.

L'analisi ha evidenziato un intonachino, di composizione analoga a quelli precedentemente analizzati, quindi colorato in pasta con frammenti carbonatici (calcareniti) di colore dal giallo al rossastro. In questo caso la superficie appare più liscia (è meno evidente l'aspetto granuloso).

Sopra l'intonachino è presente un sottile deposito solfatico con particellato atmosferico che tende a inscurire la superficie dell'impasto.

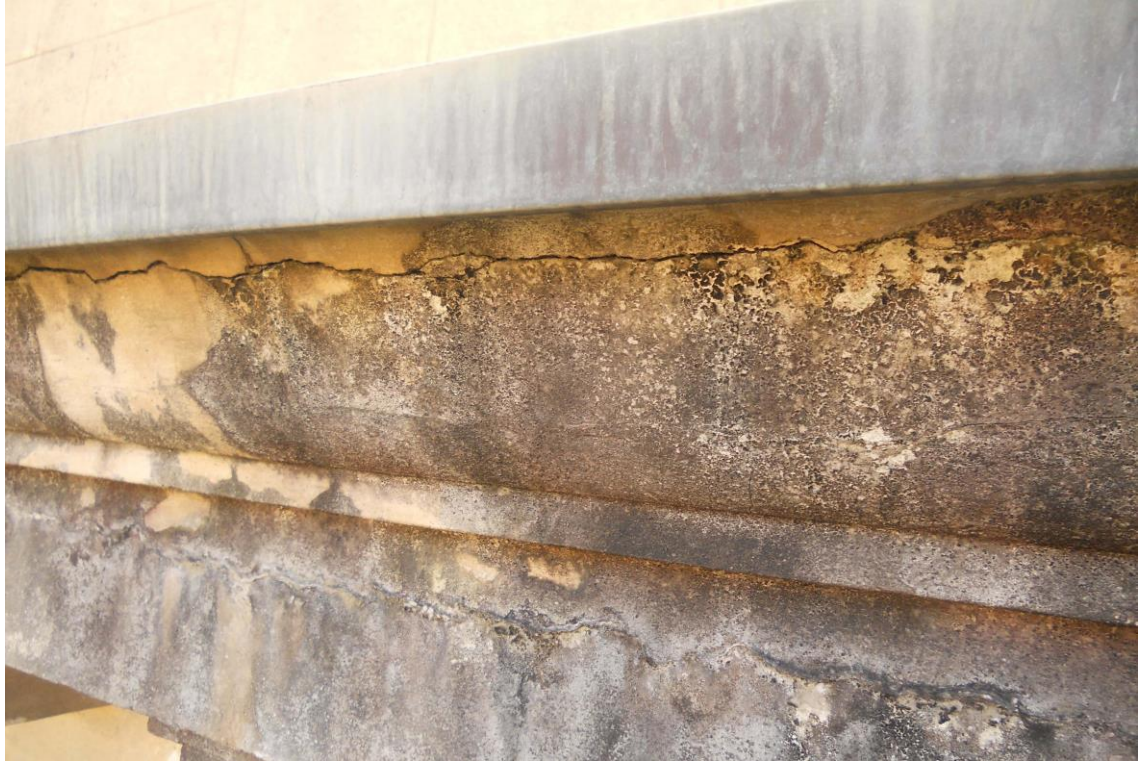
La foto mostra il cornicione in corrispondenza del lato Ovest.

Sono presenti fratturazioni ma la malta è ben consistente e aderente al substrato.

Il colore grigio nerastro è imputabile alla presenza di depositi algali.

Sono stati prelevati campioni sottoposti ad analisi petrografica che ha evidenziato un intonachino di finitura composto da una malta bastarda a calce e cemento (in scarsa concentrazione), con inerte di polvere di marmo e una leggera pigmentazione con ocre per ottenere una tonalità calda. In superficie non si è trovata traccia di stesure di colore.

E' probabile che l'impasto abbia voluto imitare elementi architettonici in marmo o in calcare chiaro.

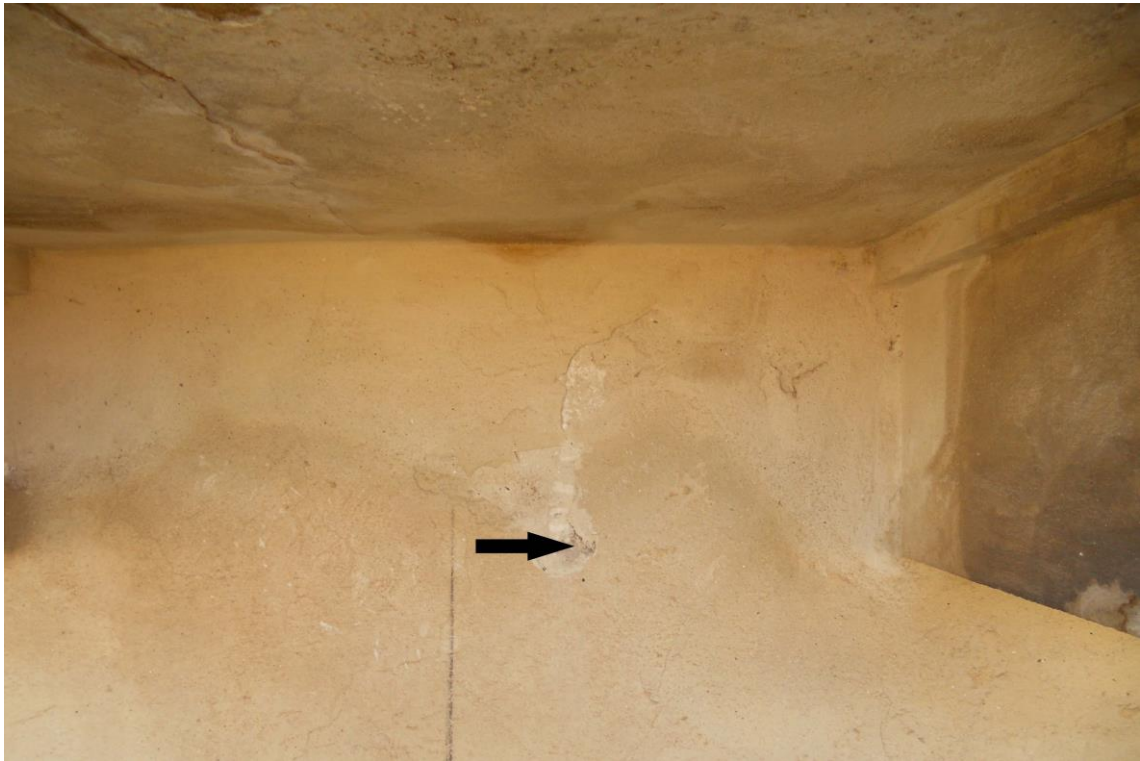
La foto mostra una zona (lato Ovest) appena sotto il cornicione dove anche in questo caso l'analisi petrografica di un campione ha mostrato un intonachino di composizione identica a quella del campione precedente (impasto con polvere di marmo) privo di stesure superficiali. E' chiaramente visibile una traccia di carboncino per delimitare un finto concio. Le colorazioni che si osservano sono imputabili a effetti del degrado; patinature di depositi solfatici, imbianchimenti da efflorescenze saline e macchie scure di umidità.

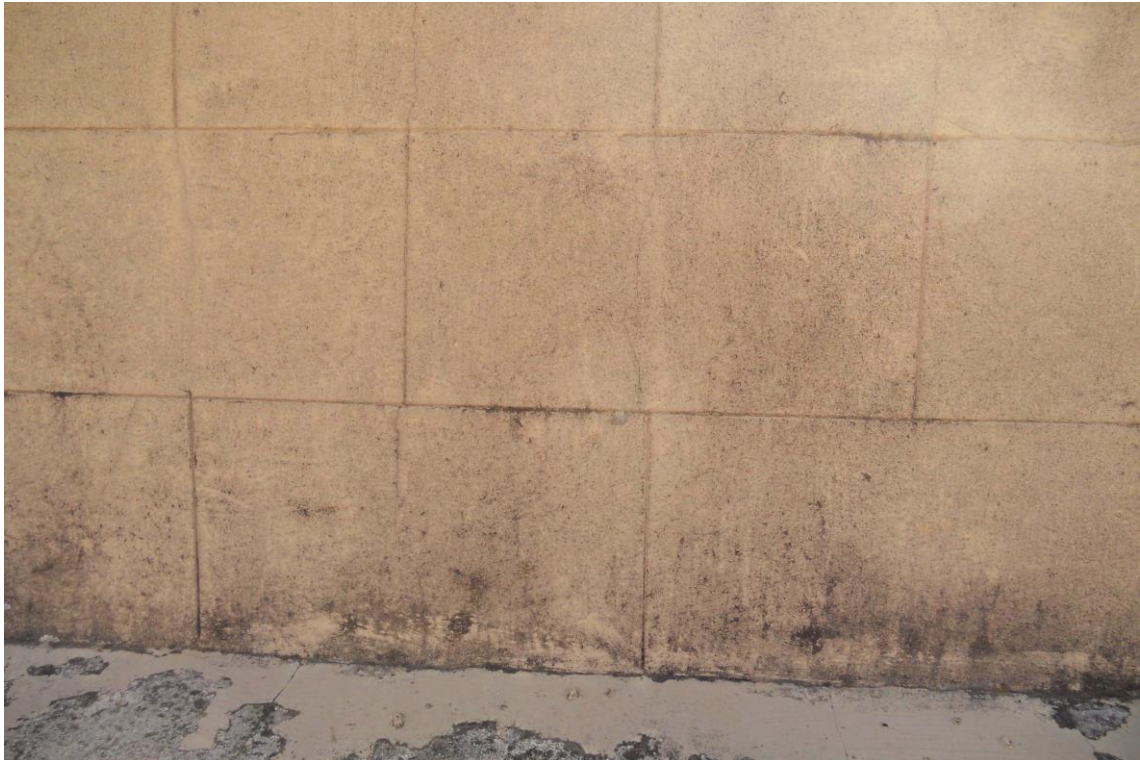
Il muretto che delimita la copertura è anch'esso costituito da un intonachino di finitura colorato in pasta con aggregati carbonatici colorati, ma la tinta che lo ricopre, analizzata petrograficamente è da attribuire a una coloritura sintetica (una specie di tinta al quarzo) applicata presumibilmente durante interventi di ripristino relativamente recenti.
