P.T. 70/2025 - RESTAURO E MANUTENZIONE DELLE MURA URBANE:
PARAMENTI, MURETTI, PORTE E SOTTERRANEI.

INTERVENTO DI RIAPERTURA DELLA SORTITA DEL BALUARDO SAN COLOMBANO

Relazione tecnica

Stato di conservazione, progetto di intervento e direzione operativa per il restauro dei manufatti lignei e lignei policromi.

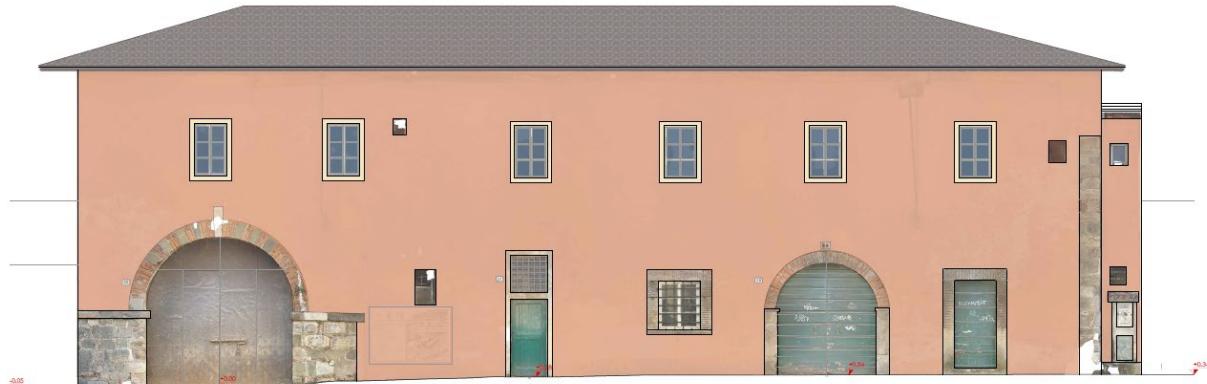
PROSPETTO NORD

Per quanto riguarda i lavori esterni, l'intervento previsto sulla casermetta consiste esclusivamente nel ripristino dell'intonaco esistente. L'attuale finitura si presenta infatti deteriorata in più punti; pertanto l'intonaco ammalorato verrà rimosso selettivamente e successivamente ripristinato con materiali e tecniche compatibili con l'esistente.

A conclusione dell'intervento, l'intera superficie verrà tinteggiata, nel rispetto delle cromie attuali, senza alterazioni dell'aspetto originario del manufatto, come da prescrizioni della Soprintendenza Archeologia, Belle Arti e Paesaggio per le province di Lucca e Massa Carrara.

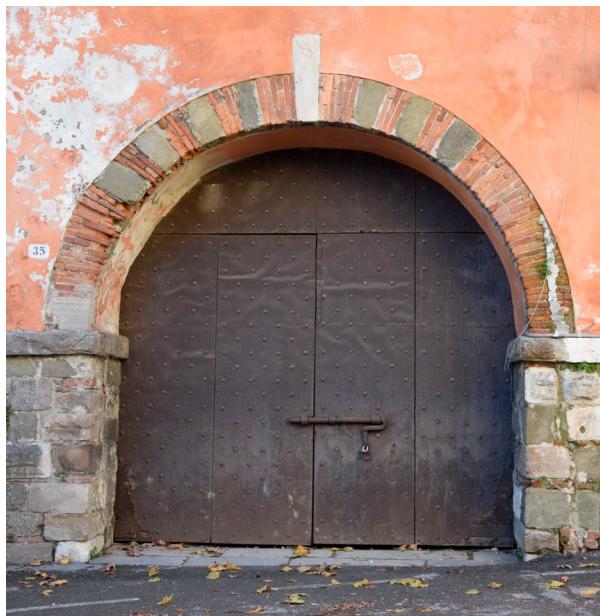
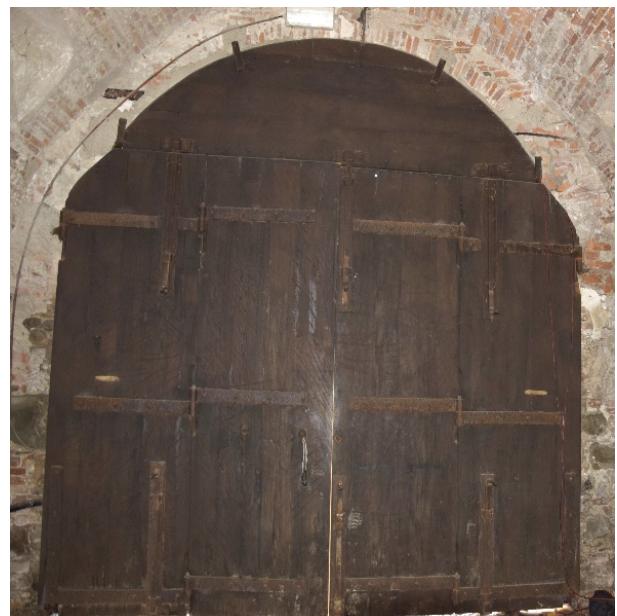
Portone n.5

La tecnica costruttiva adottata affianca due materiali, il legno e il ferro, che hanno caratteristiche incompatibili, in particolar modo in presenza di umidità. L'accoppiamento diretto legno ferro, soprattutto in ambienti soggetti a elevata umidità come quello dei manufatti in oggetto, innesca un processo degradativo reciproco che richiede particolare attenzione nelle fasi di restauro e conservazione.

Il legno, materiale fortemente igroscopico, trattiene e rilascia umidità in un ciclo continuo dando luogo a un microambiente favorevole alla formazione di processi di corrosione del ferro. All'interfaccia tra i due materiali si instaurano infatti condizioni particolarmente aggressive: il ferro, a contatto con un substrato umido e debolmente acido, avvia i processi di ossidazione, generando prodotti di corrosione che hanno la caratteristica di aumentare di volume. Diretta conseguenza dell'espansione di tali prodotti è la deformazione plastica delle lamine metalliche in parte anche lacunose.

L'intervento dovrà avere inizio con una fase di analisi diagnostica (per confermare le fasi di intervento proposte), durante la quale dovranno essere raccolti dati relativamente alla natura del materiale, allo stato di conservazione della matrice metallica al fine di comprenderne il comportamento e il livello di vulnerabilità. Contestualmente dovrà essere valutato l'avanzamento dei processi corrosivi. Ogni fase dovrà essere accompagnata da un'idonea documentazione fotografica.

Seguirà una fase di stabilizzazione degli ossidi residui, che prevederà l'applicazione di inibitori di corrosione utili a rallentare i fenomeni ossidativi e a garantire una maggiore durabilità nel tempo. Laddove necessario, dovranno essere messi in atto interventi di consolidamento o integrazione delle porzioni mancanti, così da ripristinare la funzionalità e la continuità del manufatto.

Completato il recupero strutturale e superficiale, dovranno essere adottati specifici trattamenti protettivi idonei a preservare i materiali costitutivi dagli agenti esterni. A conclusione delle operazioni dovrà essere redatta una documentazione finale, comprendente la relazione dettagliata degli interventi eseguiti e un piano di conservazione futura che fornisca indicazioni utili per la manutenzione e la gestione nel tempo del manufatto.

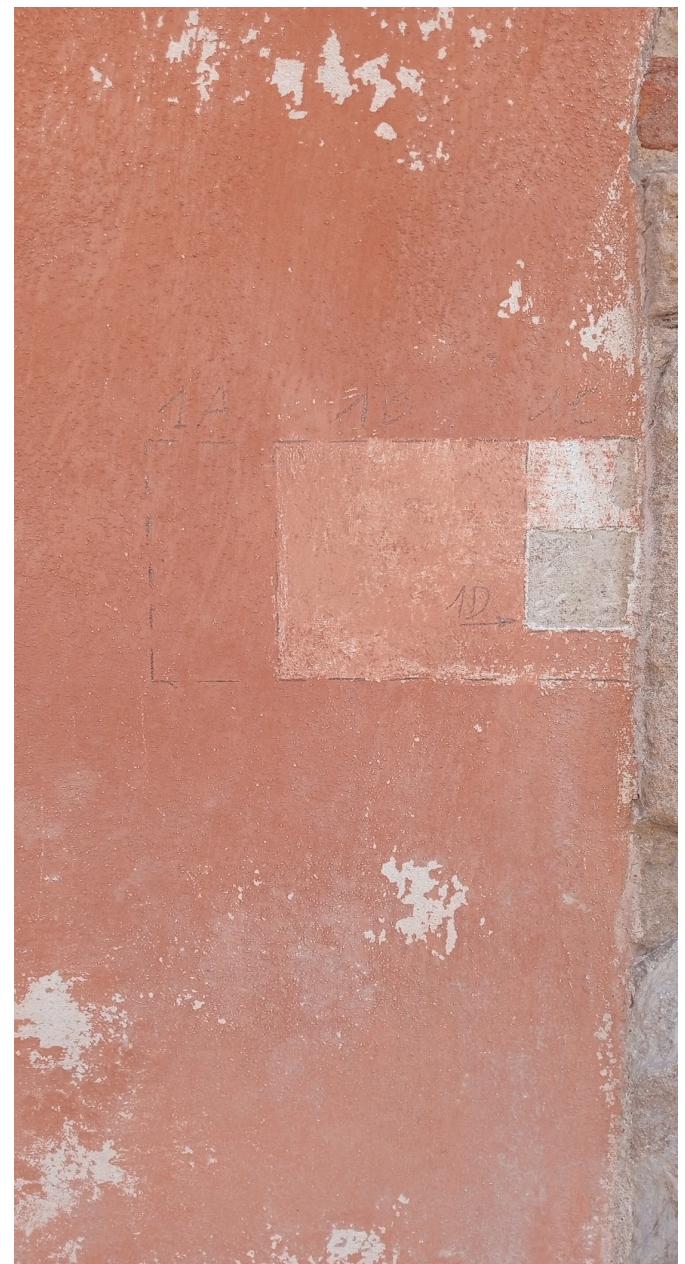
SAGGI STRATIGRAFICI-CASERMETTA SAN COLOMBANO, LUCCA.

Il supporto è costituito da:

1. Intonaco fino
2. Intonaco di arriccia
3. Muratura

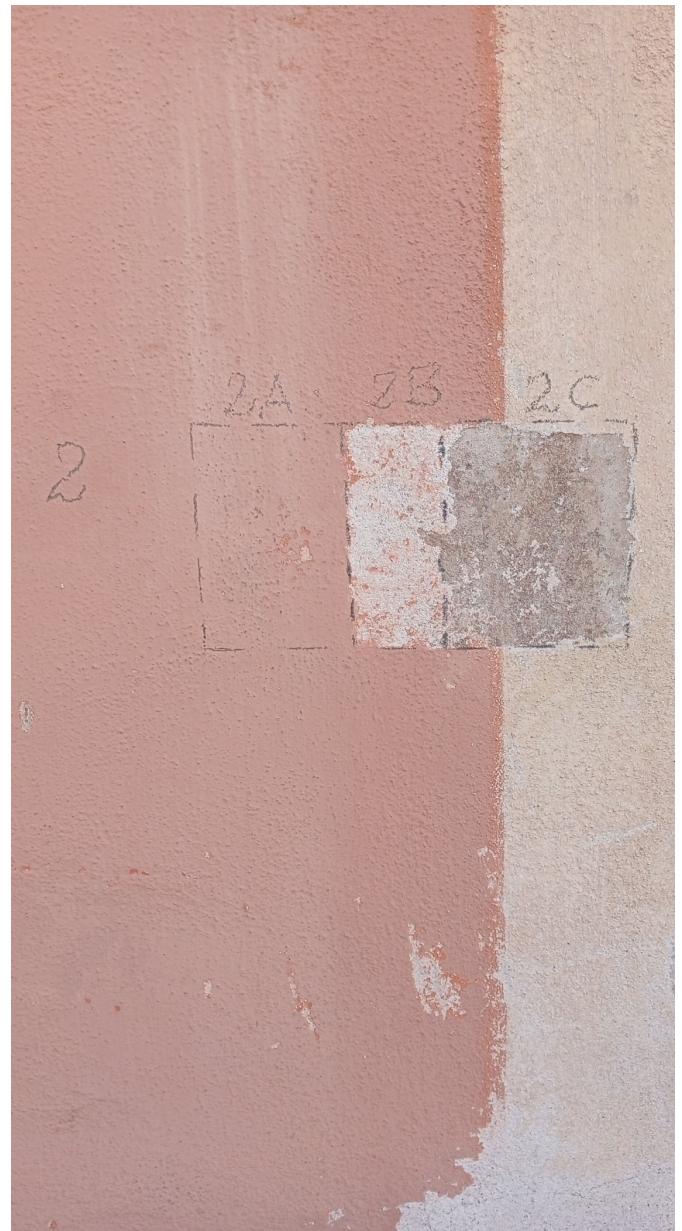
SAGGI STRATIGRAFICI-CASERMETTA SAN COLOMBANO, LUCCA.

Il supporto è costituito da:

1. Intonaco fino
2. Intonaco di Arriccia
3. Muratura

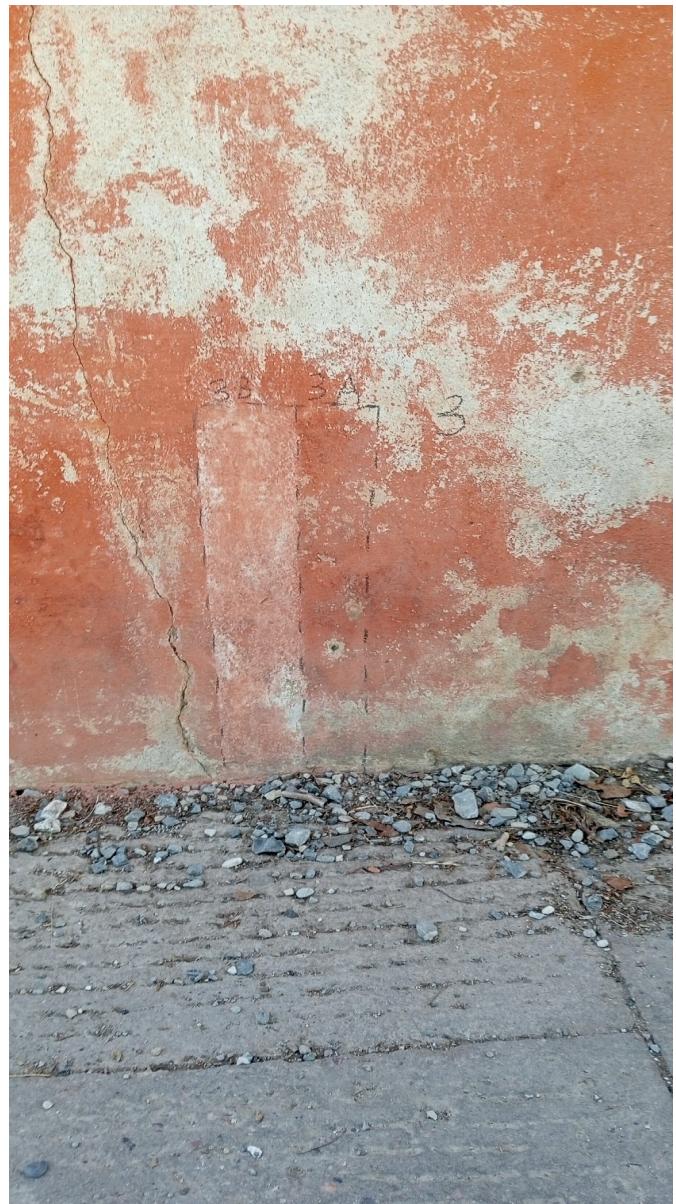
SAGGI STRATIGRAFICI-CASERMETTA SAN COLOMBANO, LUCCA.

Il supporto è costituito da:

1. Intonaco fino
2. Intonaco di arriccia
3. Muratura

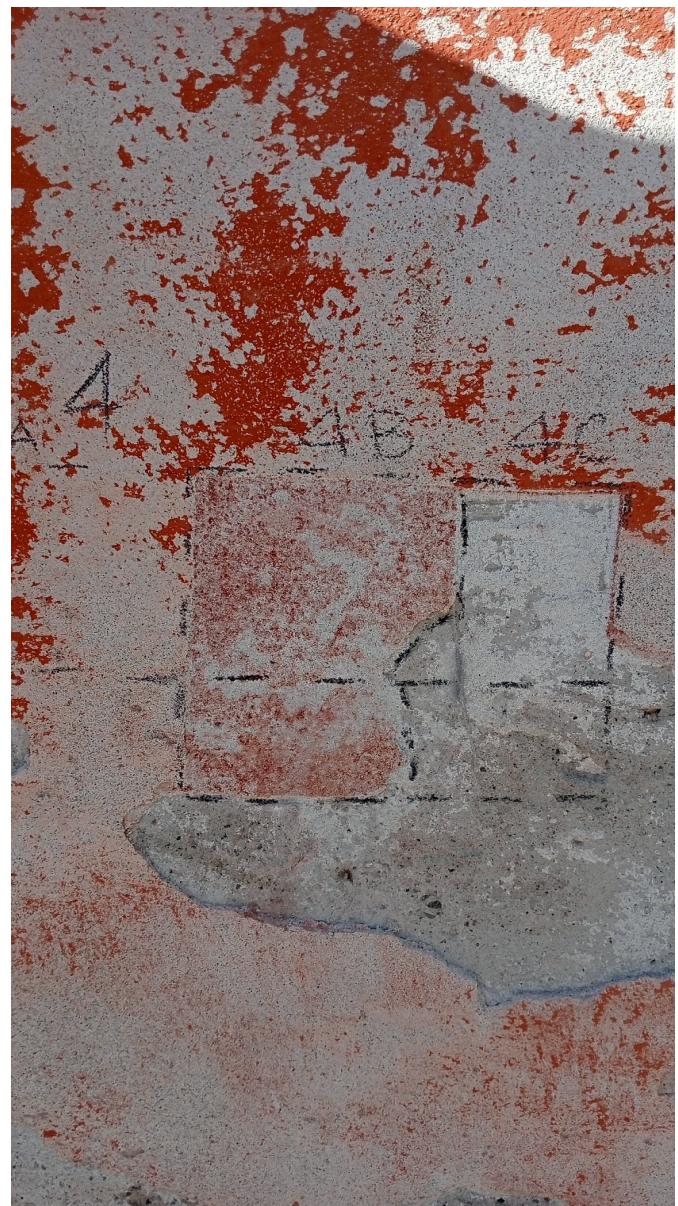
SAGGI STRATIGRAFICI-CASERMETTA SAN COLOMBANO, LUCCA.

Il supporto è costituito da:

1. Intonaco fino
2. Intonaco di arriccia
3. Muratura

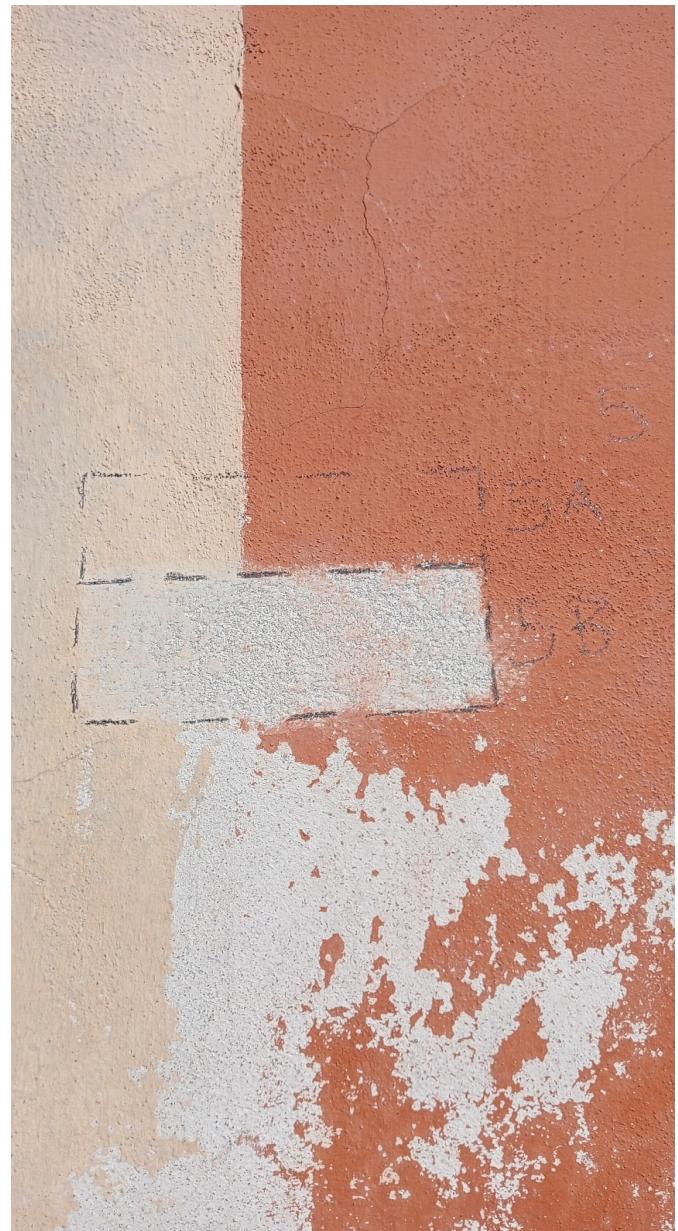
SAGGI STRATIGRAFICI-CASERMETTA SAN COLOMBANO, LUCCA.

Il supporto è costituito da:

1. Intonaco fino
2. Intonaco di arriccia
3. Muratura
