Rapporto di prova N°: 0069/2025

RAPPORTO DI PROVE SPERIMENTALI IN SITO

OGGETTO: SERVIZI DI INDAGINI DIAGNOSTICHE IN SITO FINALIZZATI AI LAVORI DI RESTAURO E RISANAMENTO CONSERVATIVO DELLE SERRE ORTO BOTANICO - LUCCA CUP J61E24000200004 - VERIFICA DELLA VULNERABILITÀ SISMICA.

UBICAZIONE: VIA DEL GIARDINO BOTANICO - LUCCA (LU)

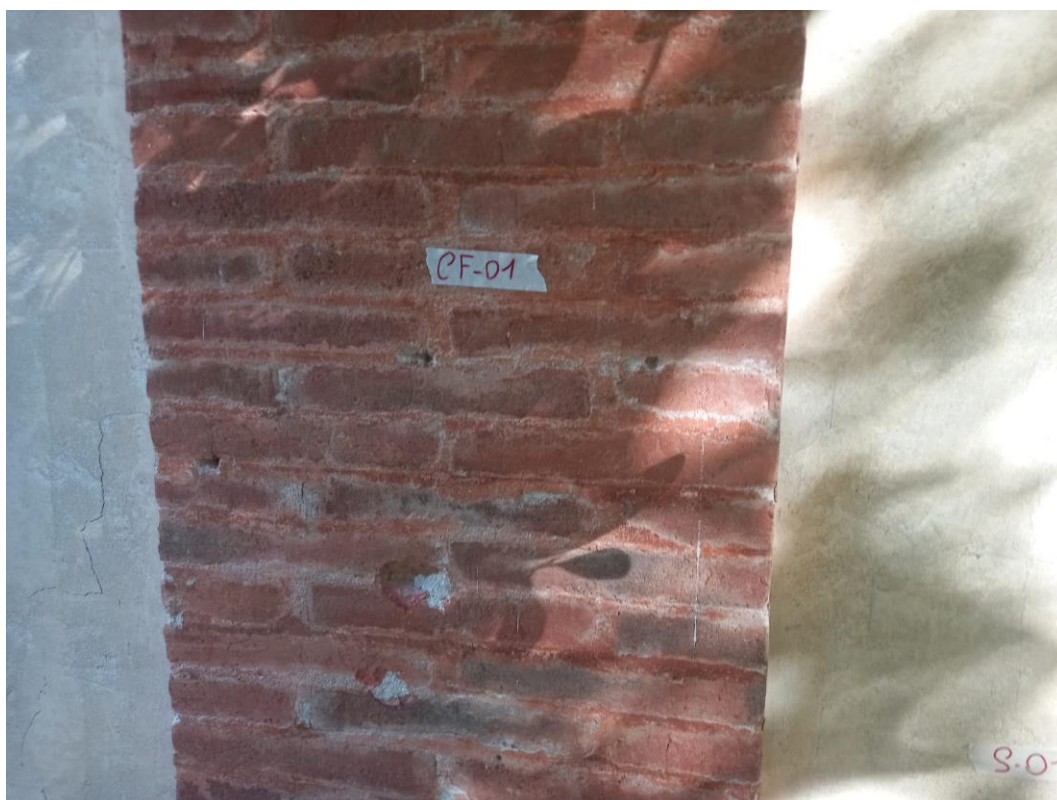
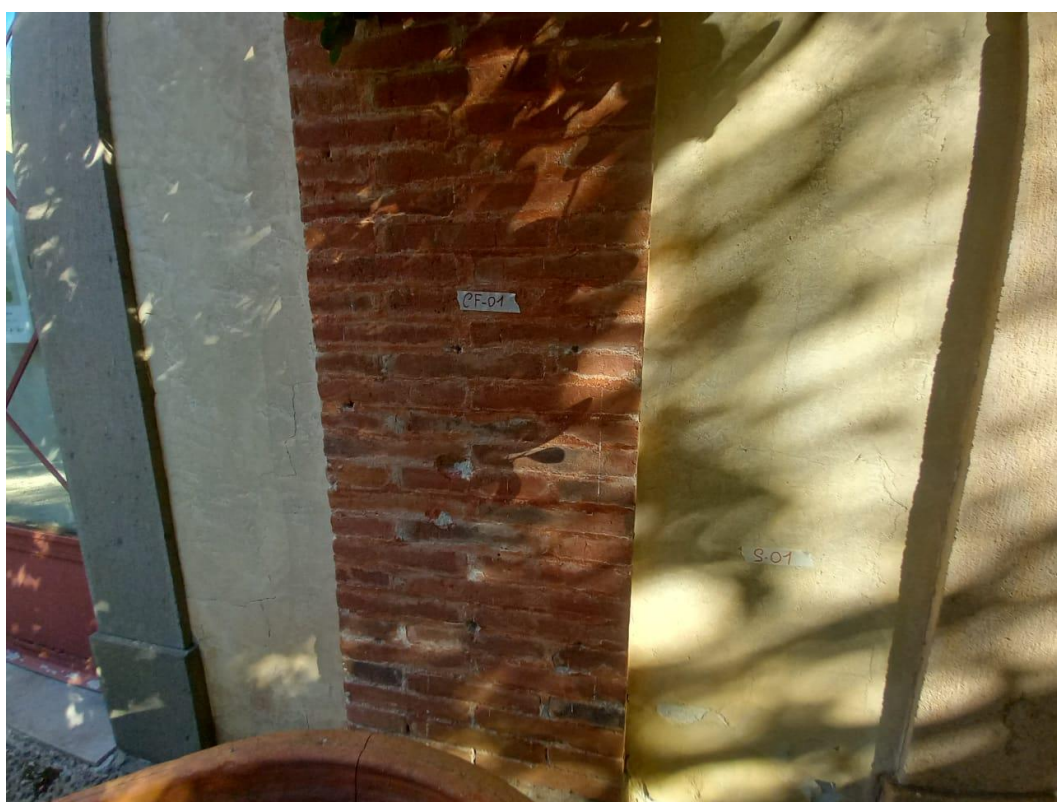
Foto 1. Rappresentativa Catalogazione fotografica denominata "CF_01"

Sezione	Ubicazione	DESCRIZIONE
CF_01	Serre Ottocentesche	<p>Paramento murario in mattoni pieni di laterizio, disposti in corsi orizzontali con giunti malta a base di calce.</p> <ul style="list-style-type: none"> • La superficie si presenta con decolorazioni e variazioni cromatiche del mattone, dovuti a fenomeni di umidità e ossidazione. • Parte dei giunti malta risultano consumati e disgregati, con parziale perdita di materiale legante. • Visibili tracce di umidità ascendente e efflorescenze saline localizzate. <p>Non si rilevano distacchi significativi o segni di instabilità strutturale.</p>

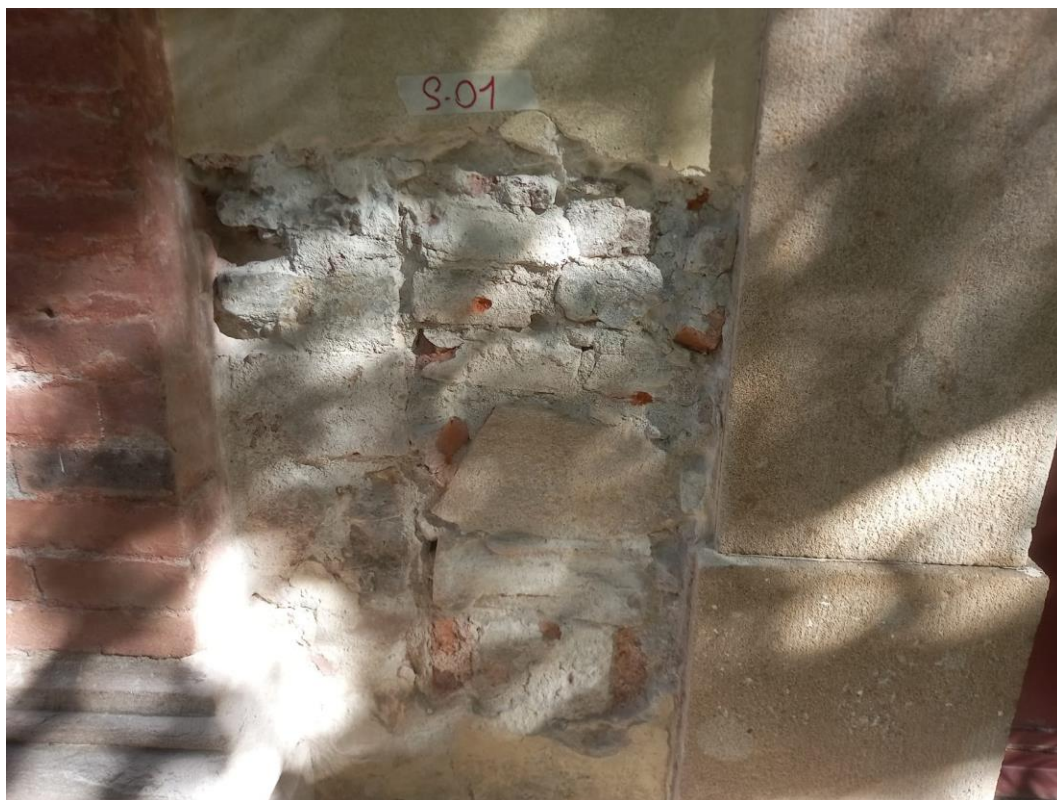
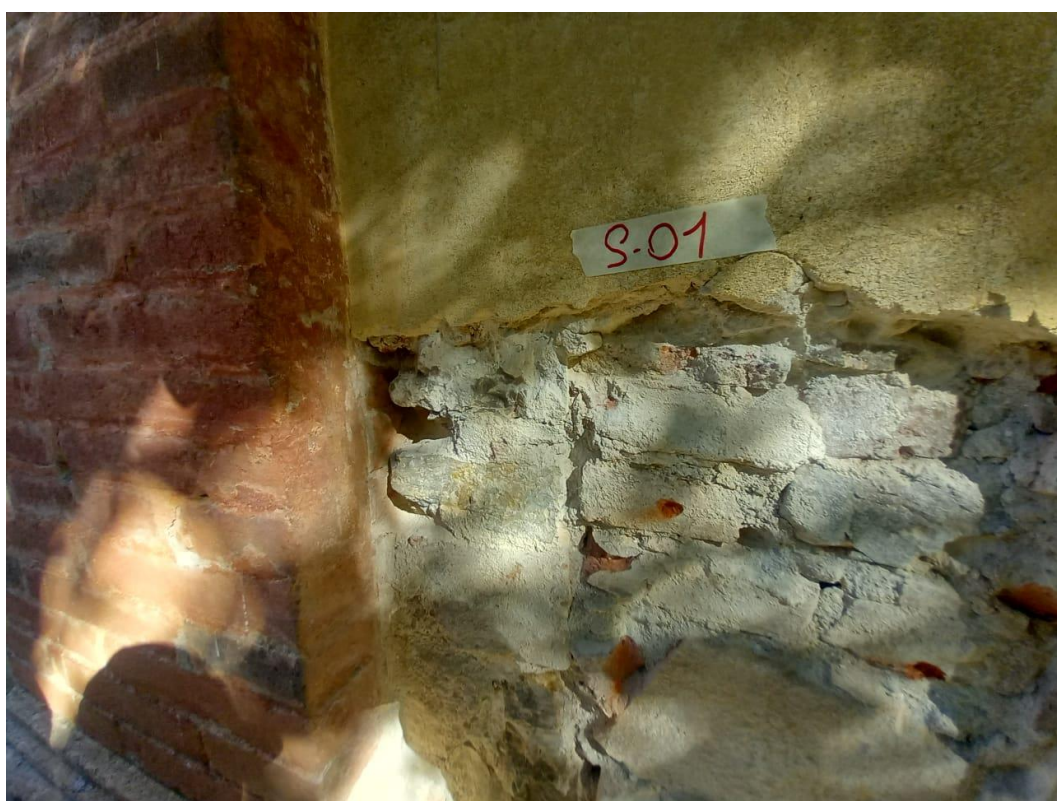
Foto 5. Rappresentativa Ispezione diretta su muratura denominata “S_01”

Sezione	Ubicazione	DESCRIZIONE
S_01	Serre Ottocentesche	<p>Muratura mista in pietra e laterizio con malta di calce aerea degradata e con perdita di coesione superficiale, parzialmente coperta da intonaco. Si presenta con:</p> <ul style="list-style-type: none"> • coesione ridotta dei giunti; • disgregazione dei giunti e perdita di aderenza della malta; • infiltrazione di umidità capillare lungo il contatto con il basamento lapideo; • presenza di materiali incoerenti. • Paramenti murari affiancati e non ammortati

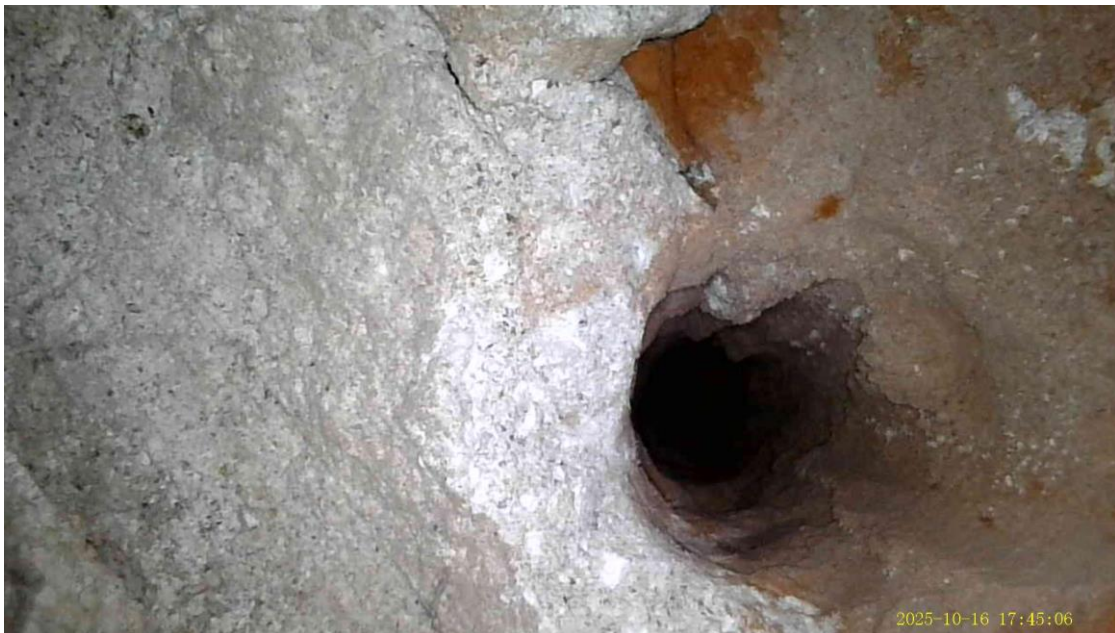
Foto 46. Rappresentativa Indagine endoscopica denominata “END_14”

END_14

PARAMENTRO MURARIO IN LATERIZIO PIENO E PIETRAME: ≈ 53 CM;
INTONACO INTERNO 1.5 CM - SEZIONE MURARIA 50 CM - INTONACO ESTERNO 1.5 CM;
PRESENZA DI VUOTI INTERSTIZIALI;

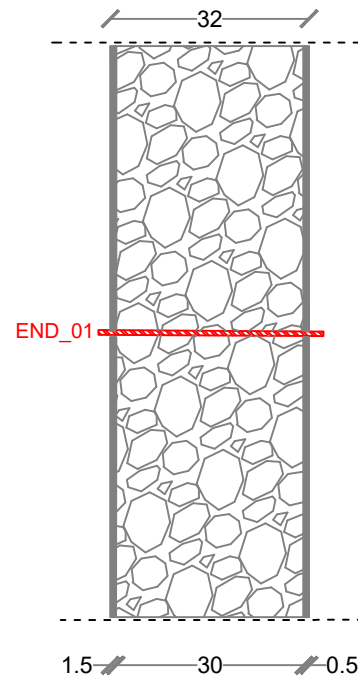
END_01

PARAMENTRO MURARIO IN LATERIZIO PIENO E PIETRAME: 32 CM;
INTONACO INTERNO 1.5 CM - SEZIONE MURARIA 30 CM - INTONACO ESTERNO 0.5 CM;

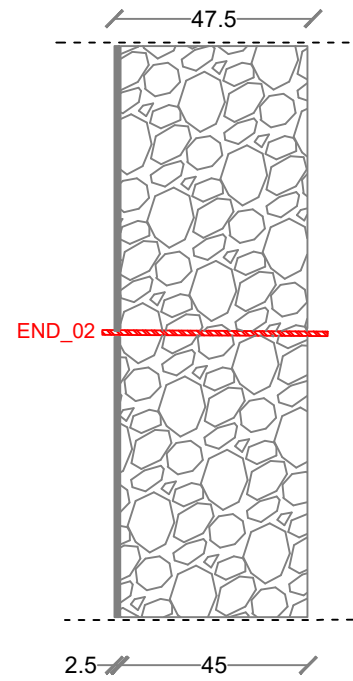
END_02

PARAMENTRO MURARIO IN LATERIZIO PIENO E PIETRAME: 47.5 CM;
INTONACO INTERNO 2.5 CM - SEZIONE MURARIA 45 CM;

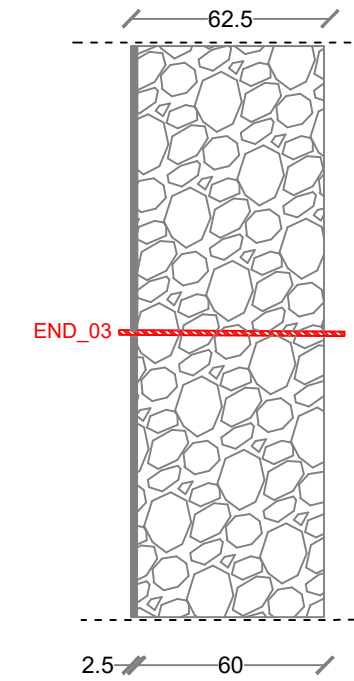
END_03

PARAMENTRO MURARIO IN LATERIZIO PIENO E PIETRAME: 62.5 CM;
INTONACO INTERNO 2.5 CM - SEZIONE MURARIA 60 CM;

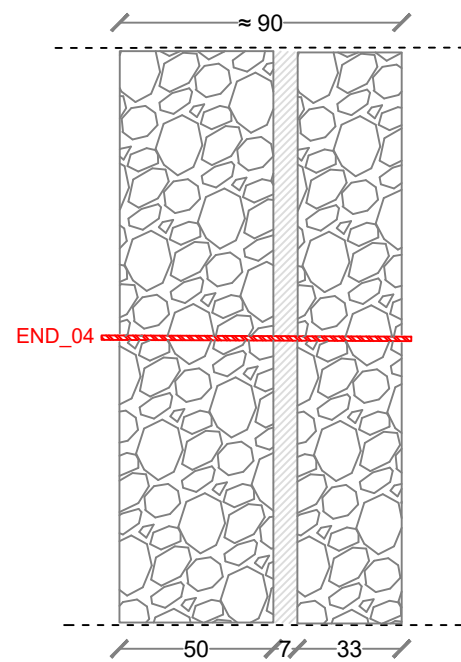
END_04

PARAMENTRO MURARIO IN LATERIZIO PIENO E PIETRAME: 90 CM;
PRIMA SEZIONE MURARIA ≈ 50 CM - INTERCAPEDINE CON MATERIALE POCO COERENTE ≈ 7.0 CM - SECONDA SEZIONE MURARIA ≈ 33 CM;

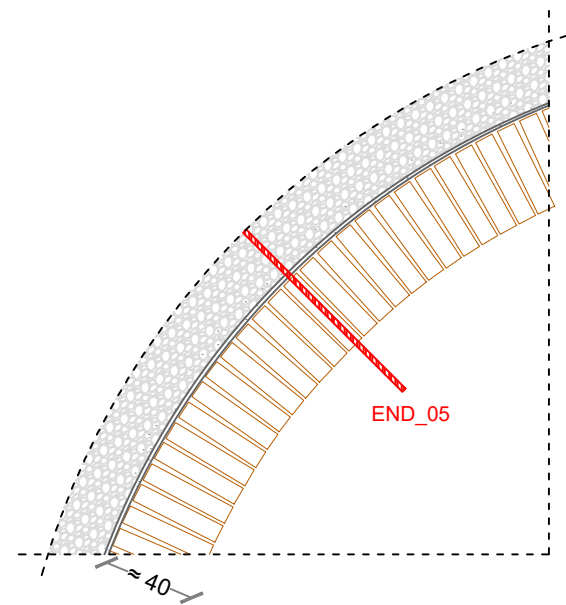
END_05

STRATIGRAFIA DAL BASSO VERSO L'ALTO:
VOLTA IN LATERIZIO PIENO: ≈ 40 CM - MATERIALE POCO COERENTE (PIETRAME) E DI SCARSA RESISTENZA ALLA PERFORAZIONE > 40 CM;

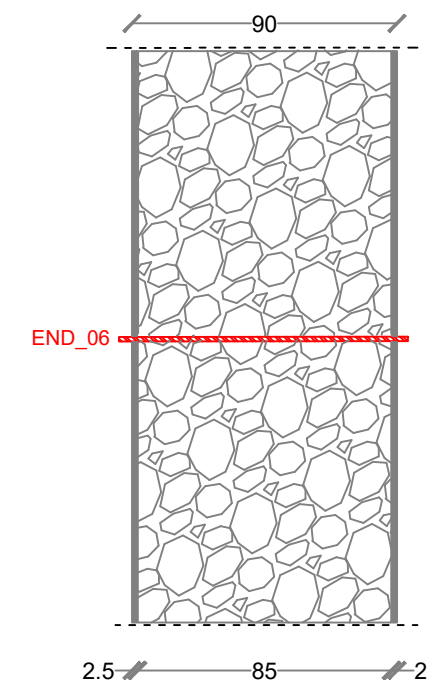
END_06

PARAMENTRO MURARIO IN LATERIZIO PIENO E PIETRAME: ≈ 90 CM;
INTONACO INTERNO 2.5 CM - SEZIONE MURARIA 85 CM - INTONACO ESTERNO 2.5 CM;

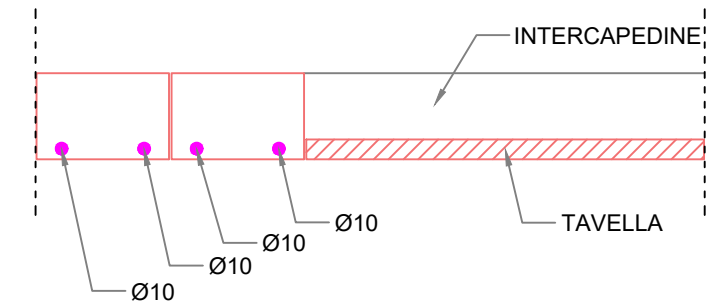
END_SOL_01 / S_SOL_01

SOLAIO IN LATERO CEMENTO:
INTONACO 1.5 CM - TAVELLA 60 x 25 x 3 CM - INTERCAPEDINE ≈ 10 CM;
TRAVETTI GETTATI IN OPERA CON ACCIAIO LISCIO Ø 10;
