**PROGRAMMA REGIONALE FESR 2021-2027 PRIORITÀ 2 - OBS 2.4.1 PREVENZIONE SISMICA NEGLI EDIFICI PUBBLICI -
PROGRAMMAZIONE INTERVENTI DI PREVENZIONE SISMICA PATRIMONIO EDILIZIO PUBBLICO STRATEGICO O RILEVANTE
"MIGLIORAMENTO SISMICO DEL CENTRO CULTURALE AGORÀ, PIAZZA DEI SERVI, LUCCA - INTERVENTO 2: PT 17A/2025 -
COMPLETAMENTO LAVORI DI MIGLIORAMENTO SISMICO - CUP J66F24000030002"**

PROGETTO ESECUTIVO

**- INTERVENTO 2 -
RELAZIONE PAESAGGISTICA
INTEGRAZIONE**

L'edificio infatti sarà oggetto di lavori di miglioramento sismico con consolidamento/rifacimento di parte della copertura, di alcuni solai, interventi di consolidamento di alcuni maschi murari e sostituzione di alcuni controsoffitti.

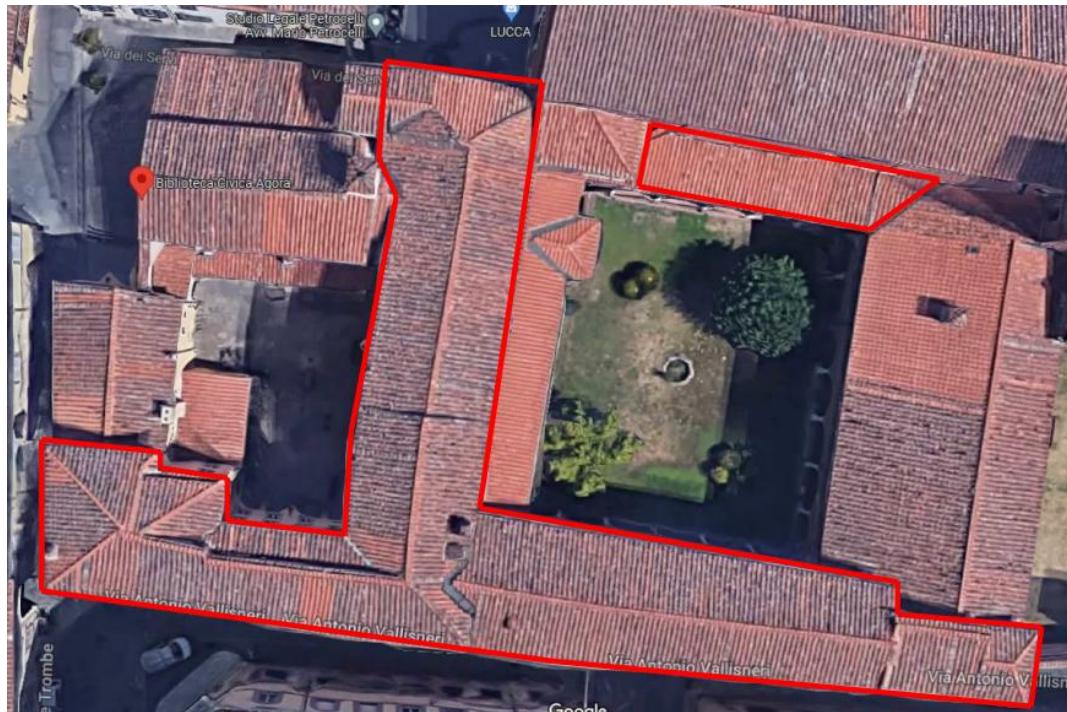
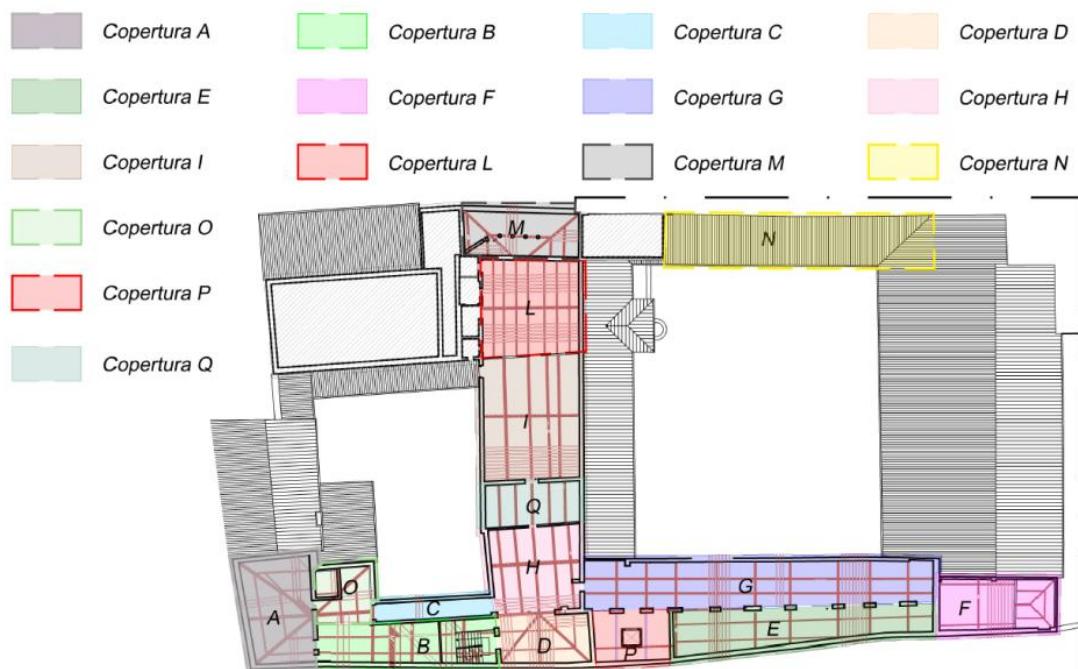
Di seguito si riporta una ortofoto con evidenziate le coperture oggetto di intervento e una planimetria con le nomenclature di ogni porzione di copertura oggetto di intervento e comunque si rimanda alla relazione generale del progetto e agli elaborati cartografici.

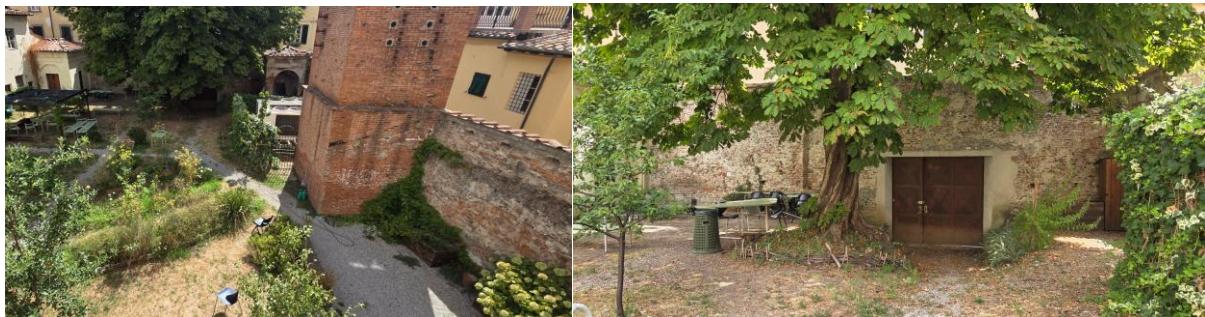
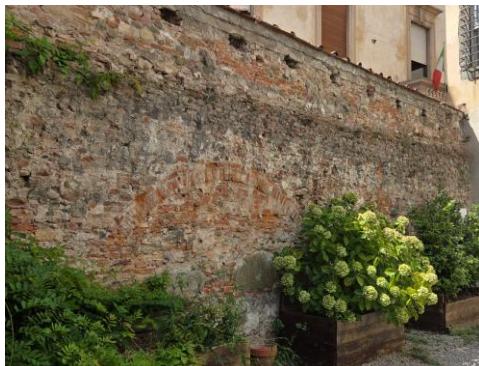
Viste dall'orto interno

L'orto situato ad ovest del fabbricato, posto sull'incrocio tra via Vallisneri e via dell'Arcivescovato, è recintato con una parete di altezza 4,8 m circa, spessore 45 cm realizzato in pietrame disordinato. Visto lo stato di degrado della parete e l'altezza considerevole se ne prevedere un **consolidamento mediante placcaggio con intonato armato** (dello stesso tipo utilizzato per il rinforzo delle pareti descritto sopra). Il rinforzo è collegato alla base ad una fondazione da realizzarsi sull'orto interno, avente il compito di stabilizzare il manufatto evitando il ribaltamento di in caso di sisma.

L'intervento su via dell'Arcivescovato si fermerà prima dell'affresco presente. Sempre su via dell'arcivescovato è presente un cancello per consentire all'accesso alla proprietà; il manufatto sarà sostituito con un nuovo elemento le cui finiture saranno simili all'attuale: il nuovo cancello sarà rivestito con panelli tipo aquapanel o similari in modo da avere un finitura analoga all'intonaco della parete consolidata.

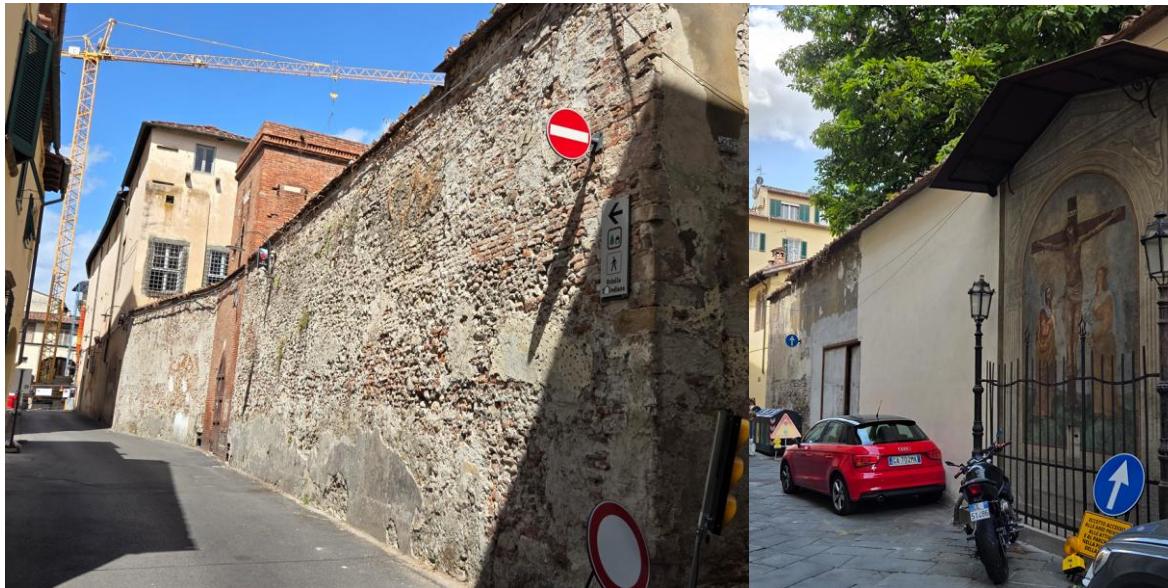
Vista da via Vallisneri

Vista da via dell'Arcivescovato

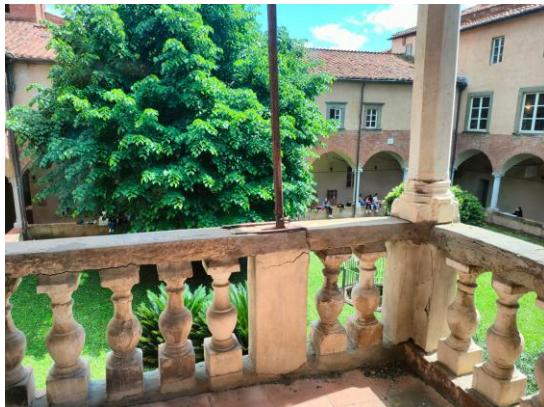
La balaustra presente sul balcone che si affaccia sul chiostro interno si trova in situazioni statiche precarie. I pilastri in muratura presentano delle lesioni così come le parti di corrimano laterali. Per l'intervento di consolidamento strutturale si manda ai relativi elaborati grafici. Per gli interventi di restauro si rimanda all'intervento n.2 della schedatura di restauro.

Lesioni sui pilastri in muratura

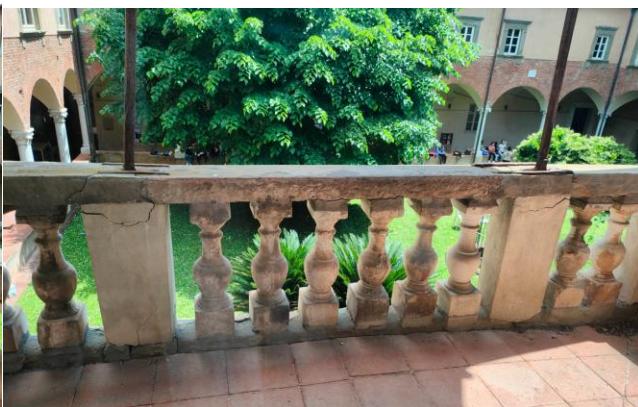
Parte Centrale di Corrimano in Pietra

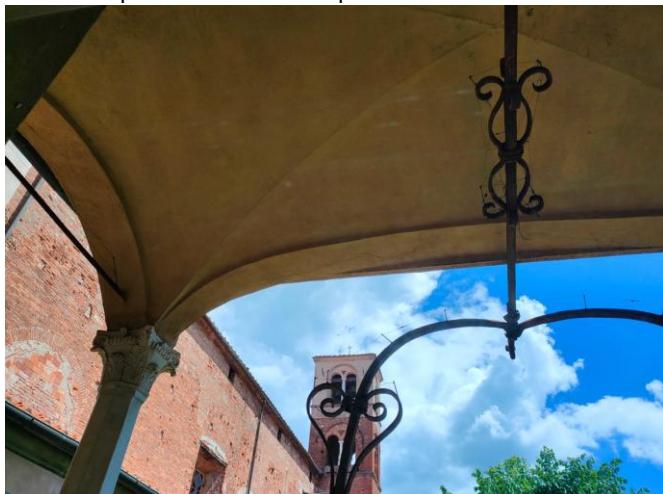
La volta soprastante inoltre è sprovvista di catena metallica longitudinale.

Mancanza di catena metallica longitudinale

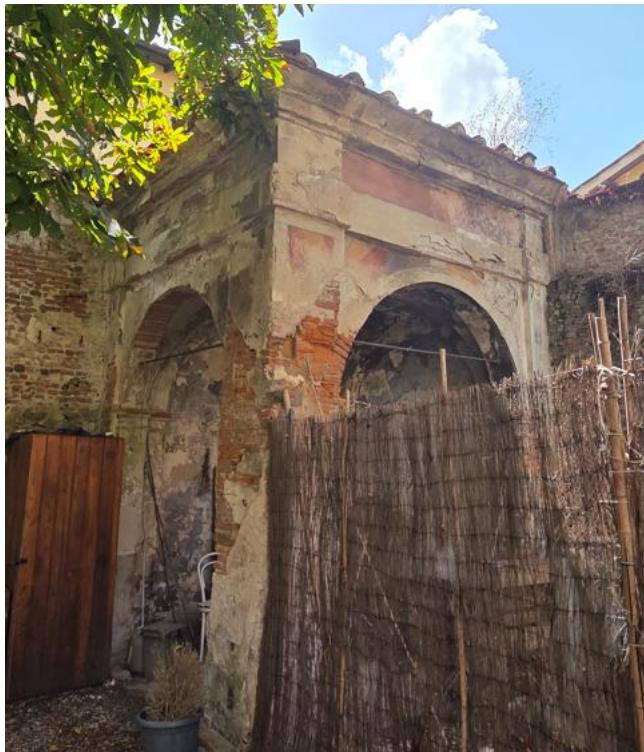
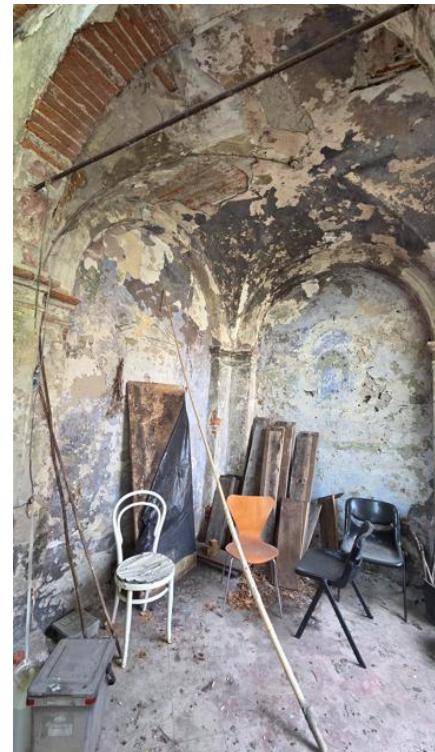
La loggia è situata all'angolo sud-est dell'orto interno. La struttura poggia sul muro perimetrale e su un pilastro interno all'orto; quest'ultimo risulta essere ammalorato e con evidenti mancanze di materiale superficiale; la sua stabilità strutturale risulta essere precaria.

Sulla base delle informazioni ad oggi in nostro possesso ci sentiamo di ipotizzare un intervento che può prevedere una rimozione della polvere presente, con trattamento delle zone attaccate da sostanze microbiologiche ed estrazione di sali. Dopo si potrà procedere con la stuccatura delle lesioni/fessurazioni e con l'integrazione pittorica concordata con la Soprintendenza. Infine, si prevede una stesura di strato protettivo a protezione dell'opera restaurata vista l'esposizione agli agenti atmosferici. Il pilastro in muratura potrà essere consolidato tramite placcaggio con C-FRP, successivamente intonacato e tinteggiato.

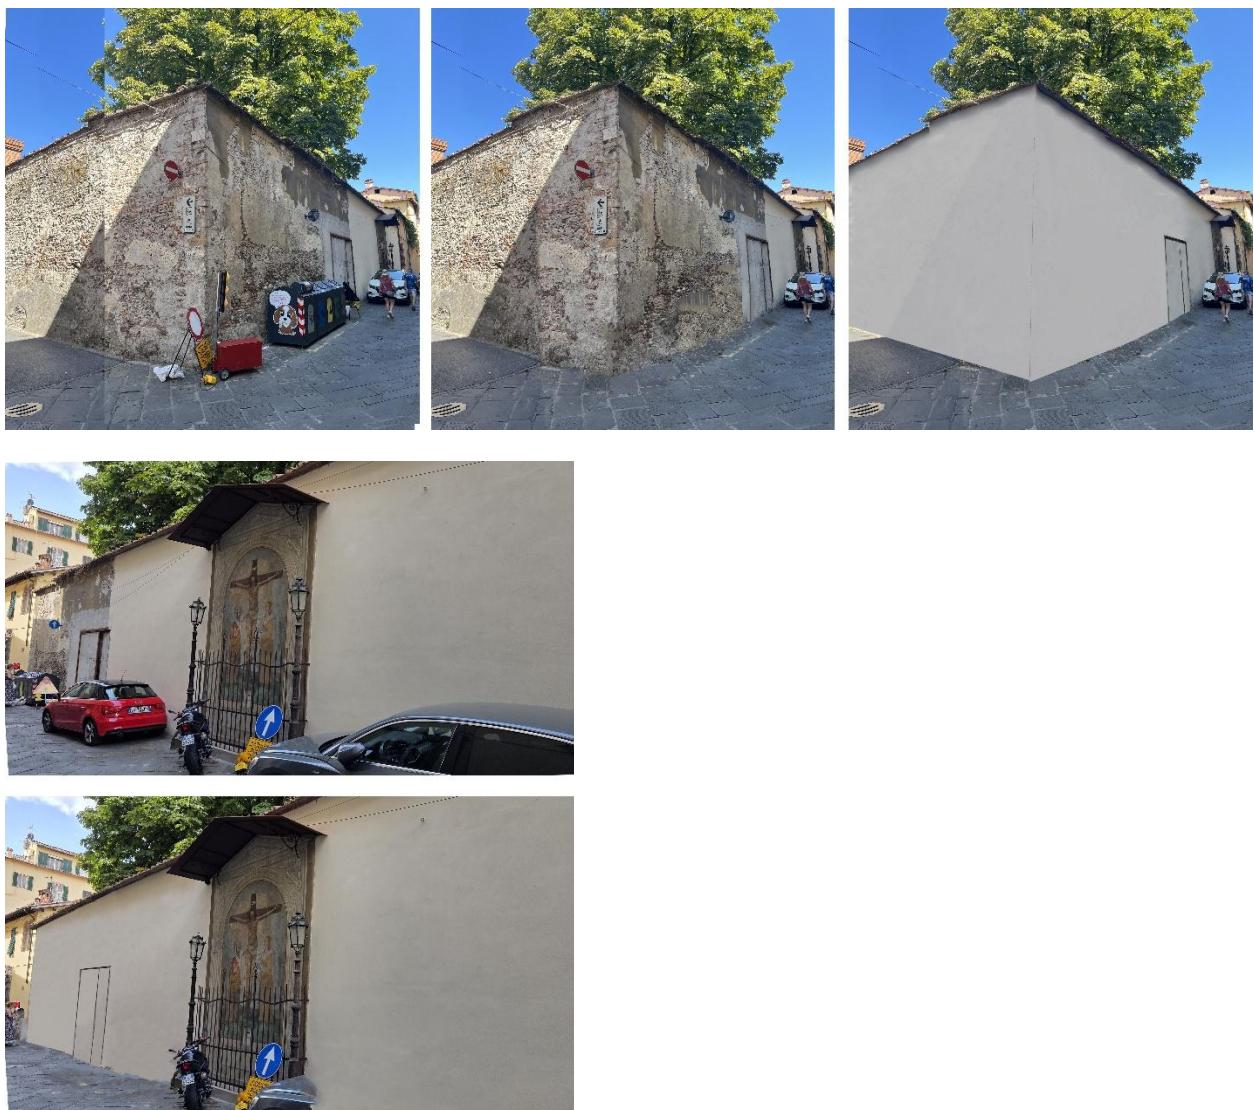
Si allega fotosimulazione dell'intervento previsto sul muro perimetrale, con inquadramenti da via Vallisneri e via dell'Arcivescovato, in quanto ritenuto l'elemento di maggiore impatto percettivo, sebbene finalizzato al ripristino dell'aspetto originario del manufatto, storicamente intonacato.

Nonostante tali difficoltà, si precisa che l'intervento si configura **in continuità** con il tratto di muro già consolidato dove è stato restaurato l'affresco.
